Årsbogvegen 41, 6494 VEVANG

**Enebolig med stor veranda,  
beliggende i naturskjønne  
omgivelser nær gode turområder  
på Vevang.**

| Tilstandsrapport ..... | 35 |

Befaringsdato: 21.01.2026

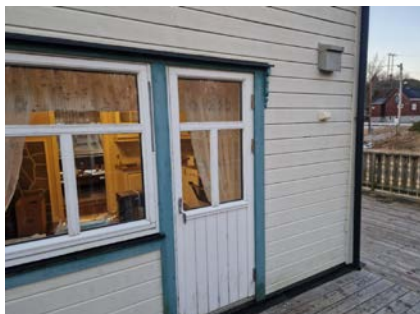
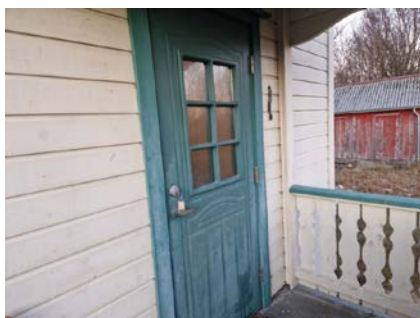
## TG 1 Dører

Bygningen har malt hovedytterdør og malt balkongdør i tre.

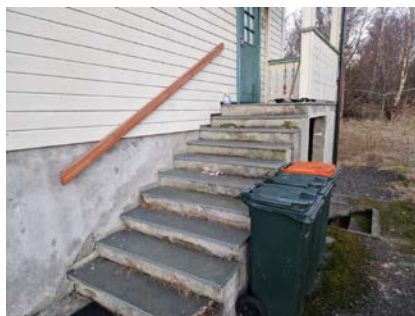
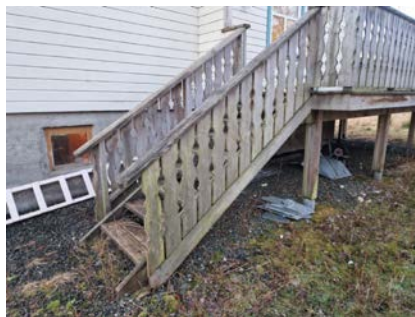
## TG 1 Utvendige trapper

Boligen er utført med en utvendig trapp av støpt betong som leder til hovedytterdøren. Det er også etablert en utvendig trapp av treverk til verandaen.

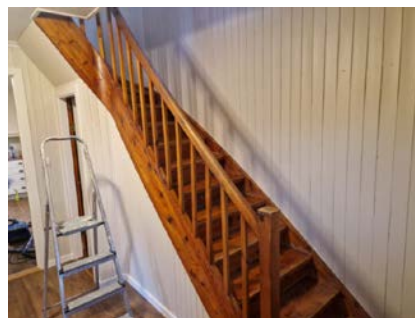
## TG 1 Innvendige trapper

Boligen har malt tretrapp.

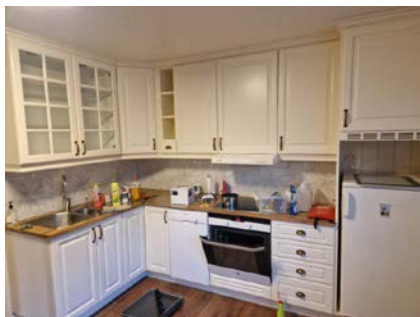
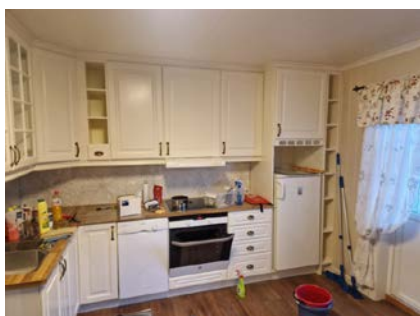
#### TG 1 Overflater og innredning

Gulvet er belagt med laminat. Veggene er kledd med tapet. Det innvendige taket er lagt med malte plater. Kjøkkenet har en hvit kjøkkeninnredning som går over 2 vegger i en «L»-form. Innredningen er av skuffer og skap med profilerte fronter. Det er en laminat benkeplate med nedfelt platetopp og vask av stål. Kjøkkenet er utstyrt med integrert stekeovn, og frittstående oppvaskmaskin. Utstyret er ikke funksjons-testet.
