Kroken 22, 2070 RÅHOLT

**Enebolig med romslig tomt på ca.  
1372 kvm | Oppussingsobjekt med  
stort potensial | Sentralt og  
familievennlig**

# Tilstandsrapport

Befaringsdato: 12.05.2025

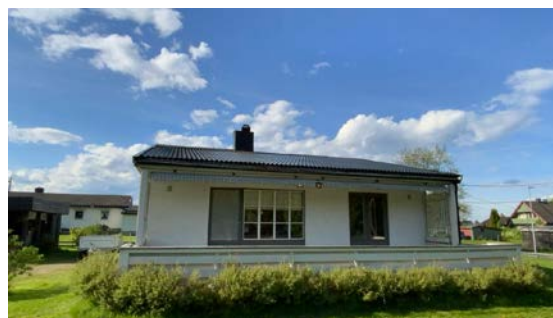
Det er påvist skader eller avvik på selve taktekingen.

Besiktigelse av taktekke.

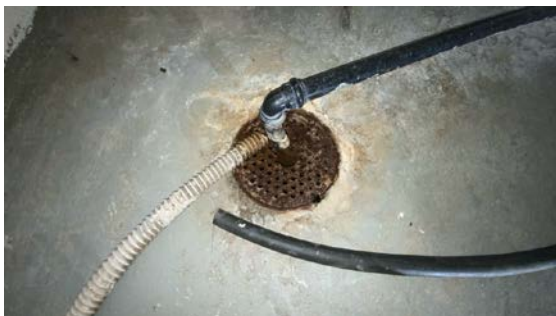
Kontroll av sluk.

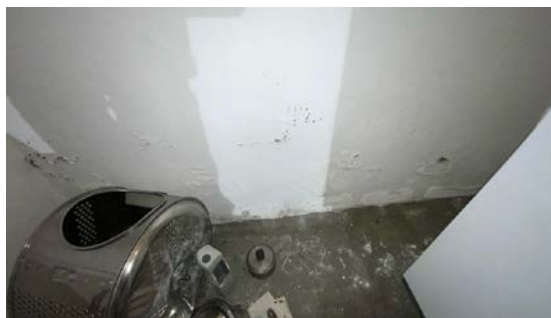
Synlig saltutslag på vegger.

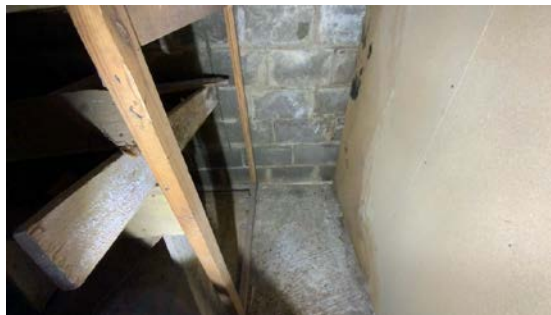
Stedvis behov for lokale utbedringer.

- Lokal utbedring må utføres.
- Det må foretas lokal utbedring.

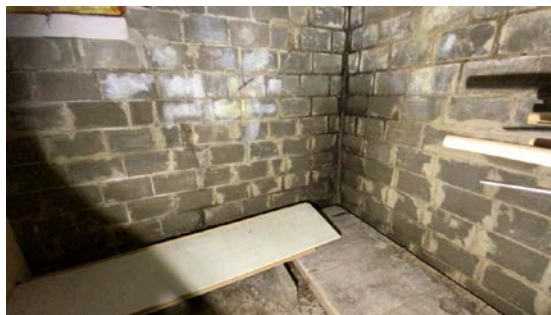
Stedvis behov for lokale utbedringer.

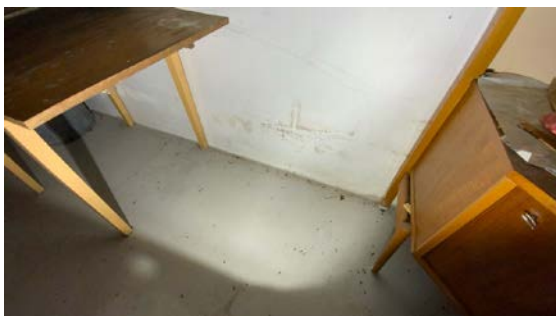
Stedvis behov for lokale utbedringer.
