# Tilstandsrapport

Enebolig

Reigstadvegen 152, 5281  
VALESTRANDSFOSEN

Rapportdato: 13.01.2026

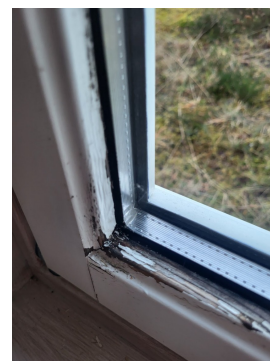
Kondensering på enkelte glass har medført fuktskader i treverk som kan medføre utskiftningsbehov av enkelte vinduer.

Det bør gjøres tiltak for å bedre ventilering av rommet. Det er ifølge eier etter montert nye ventiler på soverom.

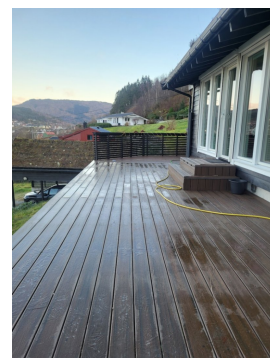
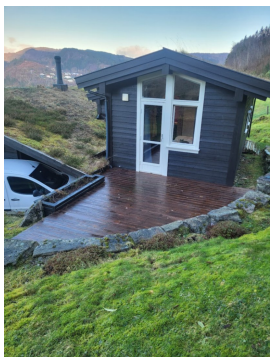
## TG 1 Balkonger, terrasser og rom under balkonger

Terrasse i trekonstruksjon med utgang fra stue og soverom. Det er kontrollert for generell slitasje, sikring og andre avvik. Terrassen øst i front er et tilbygg, med egeninnsats fra 2023, til kompositt terrasse i front fra 1999. Terrasse ved soverom fra 1999.

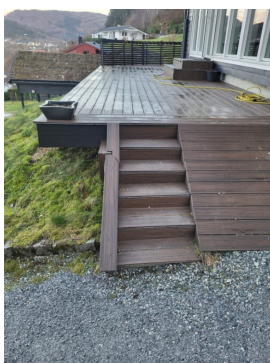
## TG 2 Utvendige trapper

Utvendig tretrapp kledd med kompositt material.

Skadet bord bør skiftes ut med nytt bord av tilsvarende type og dimensjon.

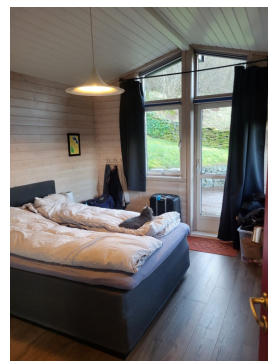
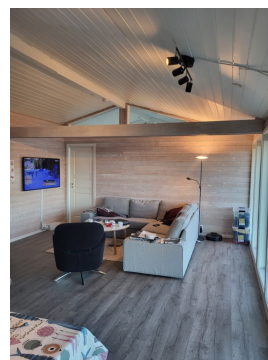
## TG 1 Overflater

Laminat på gulv, behandlet panel på vegger og i tak.  
Overflater er kontrollert for knirk, svikt og visuelt for utførelse og slitasje.  
Hovedsakelig overflater fra 1999.  
Tilstandsvurdering er basert på helhetlig vurdering.

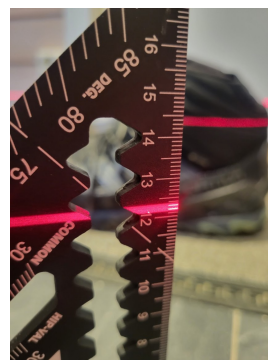
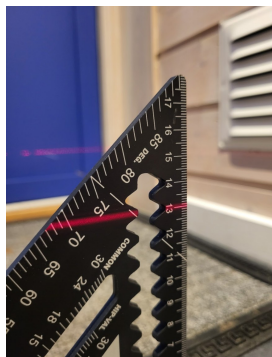
## TG 1 Etasjeskille/gulv mot grunn

Gulv mot grunn i betong og etasjeskille i trebjelkelag fra byggeår/tilbyggingsår er kontrollert for horisontalt avvik målt med laser.  
Resultatet tilfredsstillende dagens krav til avvik.

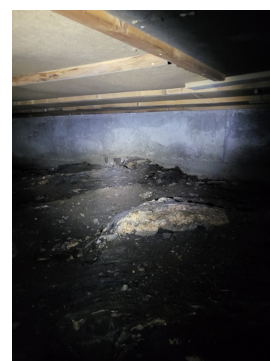
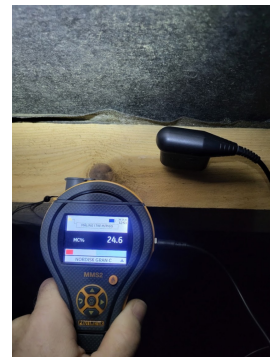
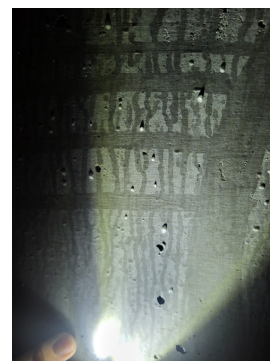
Indikasjon på svikt i drenering, terrengfall eller ventilasjon, som kan forverres dersom tiltak ikke gjennomføres.  
Prisestimat nærmere undersøkelse.

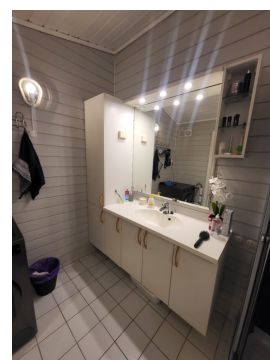
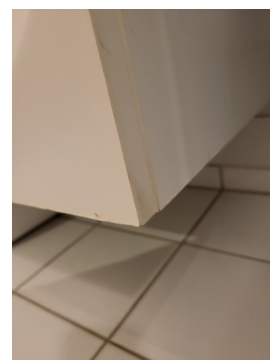
### TG 2 Sluk, membran og tettesjikt

Sluk er plassert under dusjkabinett og fall til sluk fra øvrige lekkasjepunkt er sjekket med laser. Membran uten mulighet for nærmere kontroll.

Fungerer med dette avvik, tiltak kan ikke utelukkes.

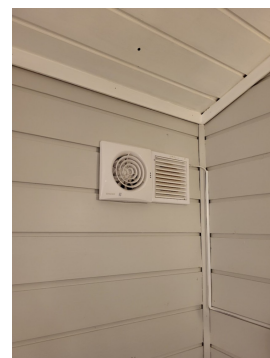
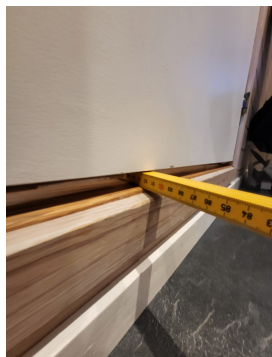
### TG 1 Ventilasjon

Elektrisk vifte og tilfredsstillende løsning for tilluft.

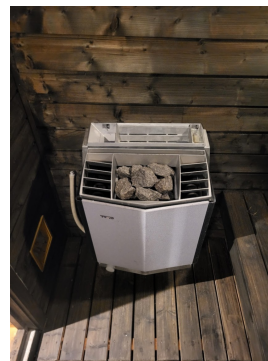
### TG 2 Teknisk anlegg

- Det er ikke behov for umiddelbare utbedringstiltak, men ut ifra alder kan svikt lett oppstå.

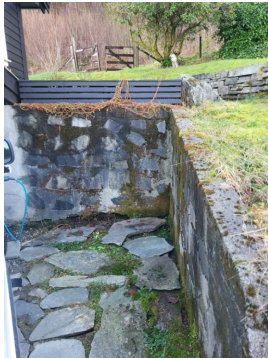
## TG 2 Terrengforhold

Tomten er opparbeidet med gruset innkjørsel og parkering i carport og tun, naturtomt, plen og planting.  
Det renner en liten bekk i bakkant av tomten.

- Ytterligere undersøkelser anbefales.

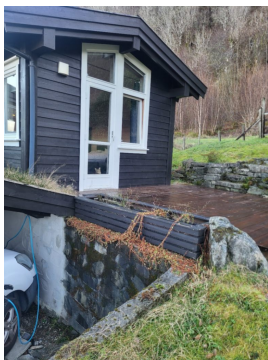
## TG 2 Utvendige vann- og avløpsledninger

Utvendig vann og avløpsledninger er ikke synlige for kontroll.  
Vurdering er basert på alder og avgitte opplysninger.  
Felles vannforsyning fra brønn med gnr 146/3/48/49. Felles septikk anlegg med naboer.

- Det er ikke behov for utbedringstiltak siden anlegget fungerer i dag, men ut ifra alder kan skader plutselig oppstå på eldre anlegg.
- Foreta kontroll av brønnvann.
