# Tilstandsrapport

Enebolig

Sandeveien 112, 4485 FEDA

Befaringsdato: 04.04.2025

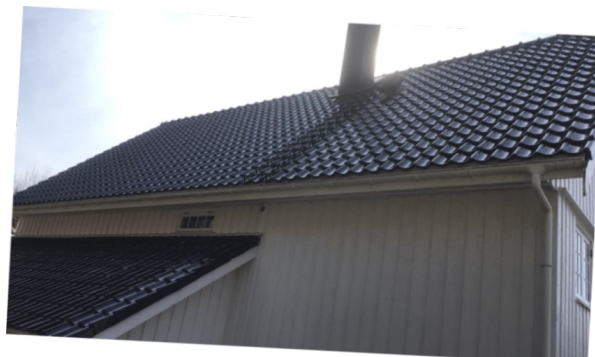
Yttervegg av tømmer konstruksjon med utvendig stående kledning.

Det er påvist enkelte kledningsbord med råteskader i i nedkant

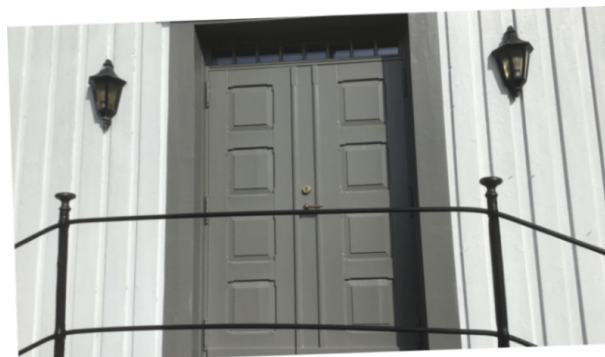
Malt tett ytterdør og malt tett boddør og vaskeroms dør.

Malt tett to fløyet dør i front.

Generelt har ytterdørene normal bruks slitasje og fungerte som tiltenkt

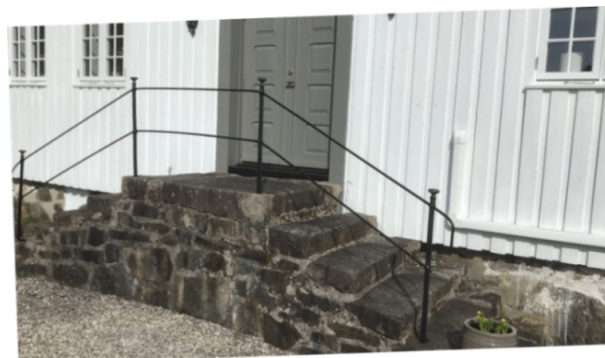
Murt steintrapp med smijerns rekkverk

- Det er ikke krav om utbedring av åpninger i rekkverk til dagens forskriftskrav.

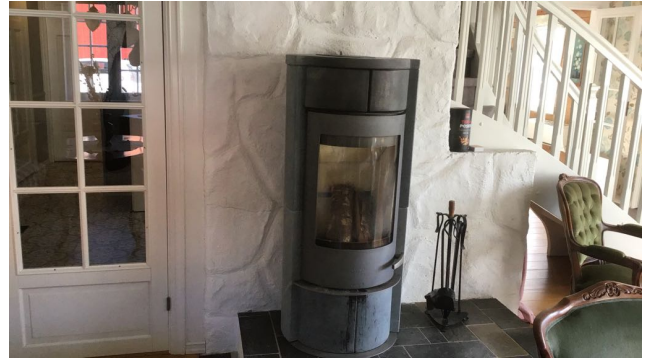
Ved inspeksjon av utvendige overflater på pipe og brannmur, ble det ikke registrert sprekker eller riss av betydning.

- Det anbefales å montere ildfast plate under luker på pipe.

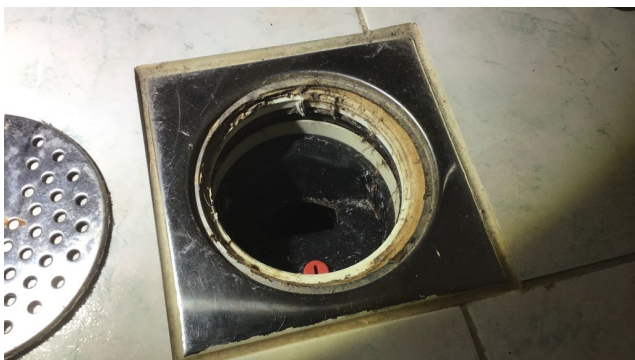
### ! TG 3 Sluk, membran og tettesjikt

- Det må etableres tilfredsstillende tettesjikt/membran på våtrommet.

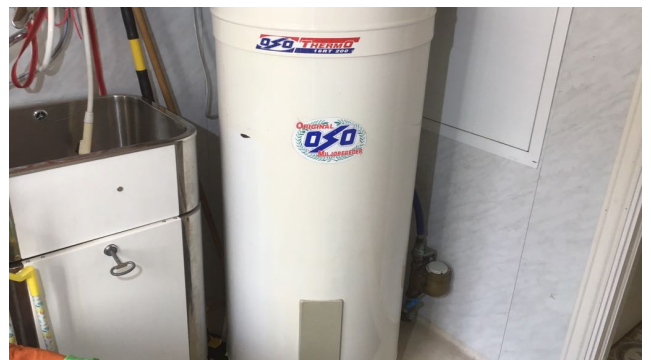
200 liters varmtvannstank plassert på vaskerommet, rommet har sluk og belegg på gulv som ivaretar lekkasjesikring.

- Det er ikke behov for utbedringstiltak siden tanken fungerer i dag, men ut ifra alder kan skader plutselig oppstå på eldre tanker.

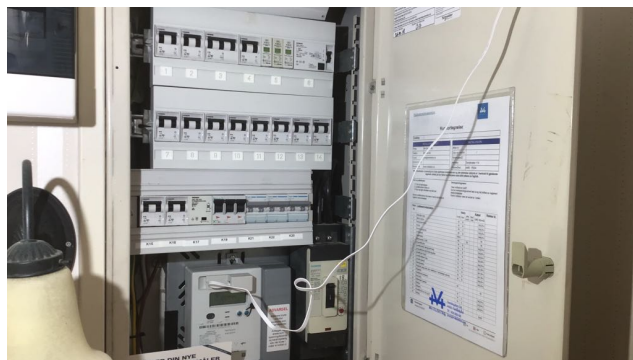
Løst ledning på kott

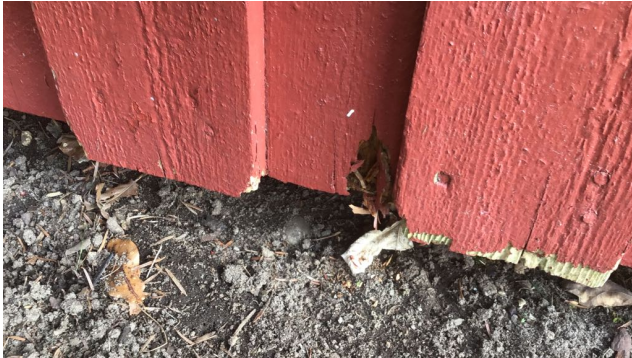
Yttervegg av bindingsverks konstruksjon med utvendig stående kledning.

Det må gjøres tiltak med bytting av enkelte kledningsbord

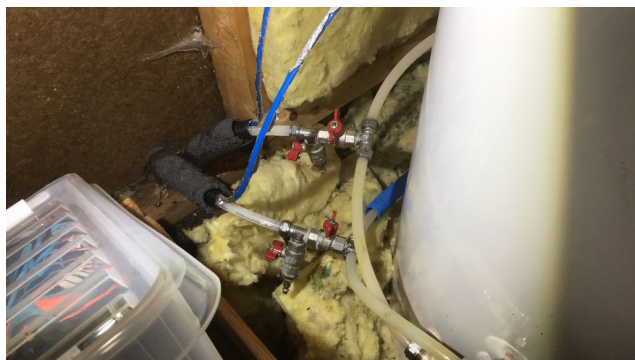
- Det er påvist at eventuelt lekkasjevann fra rør i rør system ikke ledes til sluk eller annen kompenserende løsning.

- Det bør foretas tiltak på anlegget som sikrer bedre løsning på eventuelt lekkasjevann fra rør i rør system.

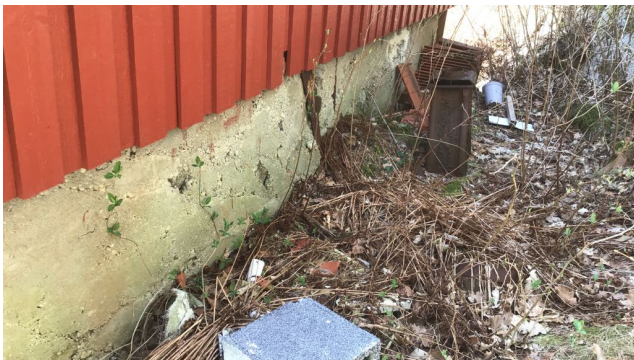
- Det mangler, eller på grunn av alder er det sannsynlig at det mangler, utvendig fuktsikring av grunnmuren ved kjeller/underetasje.

- Det må gjennomføres ytterligere undersøkelser.

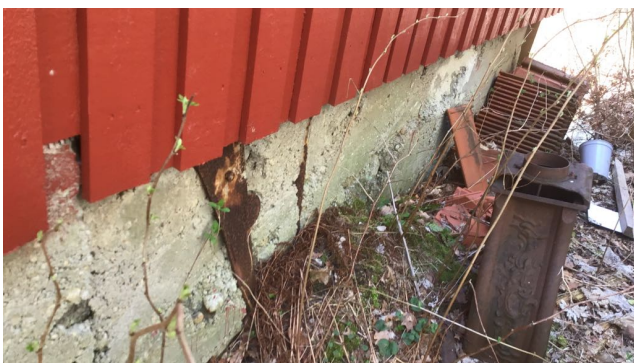
- Det er avvik:
- Eldre del av grunnmur har noe sprekker og åpninger

Lokal utbedring bør utføres.

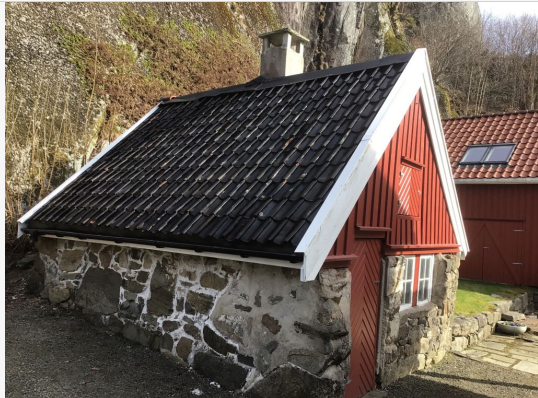
## Bryggerhus

- Fundamentert ved hjelp av en støpt natursteinsmur
- Takstoler med sutakplater som undertak tekket med teglstein.
- Taktekkingen med tilhørende deler har normal slitasje ut i fra alder.
- Stående kledning i gavler med noe vedlikeholdsbehov
- Normalt vedlikehold må beregnes på fasader.
- Malte dører og vinduer med noe vedlikeholdsbehov
- 
- Ellers må normalt vedlikehold beregnes på denne bygningen med enkelte oppgraderinger på noe sikt på grunn av normal slitasje og elde
