Sandeveien 112, 4485 FEDA

**Feda / Sande! Klokkegården**  
**Unik eiendom med to boliger!**

Enebolig  
Sandeveien 112, 4485 FEDA  
KVINESDAL kommune  
gnr. 14, bnr. 99

Befaringsdato: 04.04.2025    Rapportdato: 09.04.2025    Oppdragsnr.: 20755-1247    Referansenummer: IT1970  
Autorisert foretak: KE Takst AS    Sertifisert Takstingeniør: Karl Henry Englund    Vår ref:

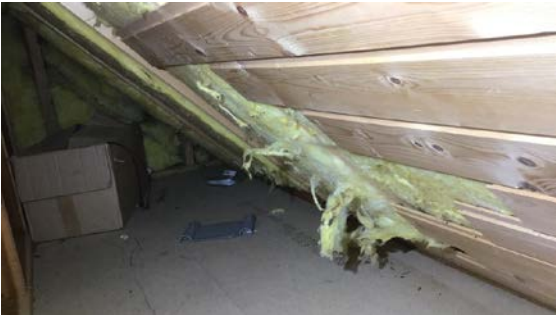
Tak i kott på loft

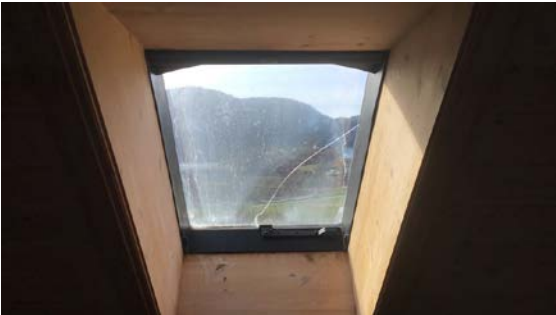
Vinduer:  
Vurdering av avvik:  
• Det er avvik:  
Det er påvist glassruter i takvindu som er punktert eller sprukne.  
Konsekvens/tiltak  
• Tiltak:  
Vinduer med punkterte/sprukne glass må påregnes skiftes ut, enten hele vinduet eller kun selve glassene.

Takvindu med sprekt glass

Vinduer med punkterte/sprukne glass må påregnes skiftes ut, enten hele vinduet eller kun selve glassene.

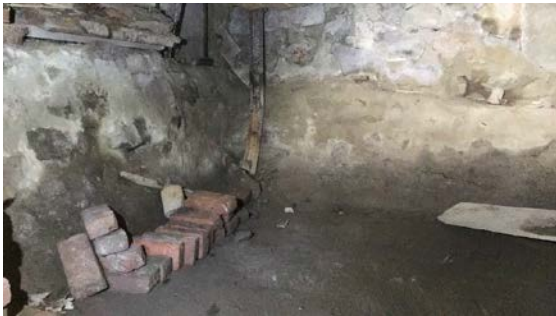
Eldre potetkjeller under boligen

- Vær oppmerksom på denne risikoen, overvåk tilstanden og undersøk dette nærmere, helst med hjelp av en fagkyndig.

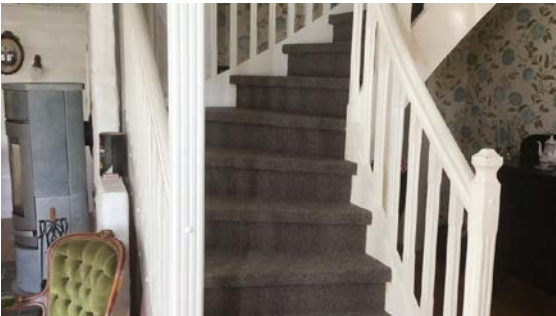
Trapp mellom 1 etg og 2 etg

Håndløper bør monteres, men det var ikke krav på byggetidspunktet.

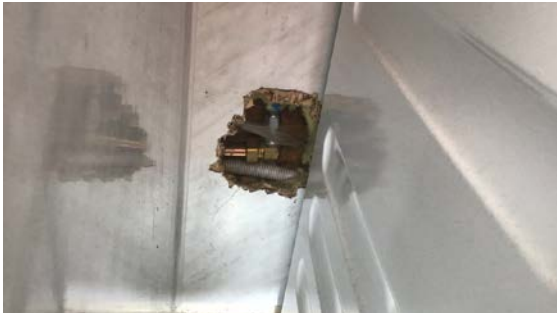
Våtrom > 1 Etasje > Vaskerom > Overflater vegger og himling:  
Vurdering av avvik:  
• Det er avvik:  
Våtromsplater med utette skjøter, det er hull i plater bak vaskemaskin  
Konsekvens/tiltak  
• Tiltak:  
Overflater må utbedres eller skiftes

Hull i vegg bak vaskemaskin

Overflater må utbedres eller skiftes

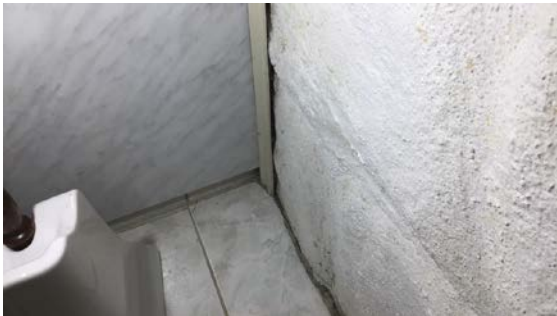
Våtrom > 2 Etasje > Bad > Overflater vegger og himling:  
Vurdering av avvik:  
• Våtromsplater er ikke montert fagmessig.  
Våtromsplater er løse og utettheter langs pipe  
Konsekvens/tiltak  
• Badet/våtsonen står foran en full oppgradering.  
Kostnadsestimat: 50 000 - 100 000

Utett langs pipe

- Badet/våtsonen står foran en full oppgradering.

Kostnadsestimat: 50 000 - 100 000

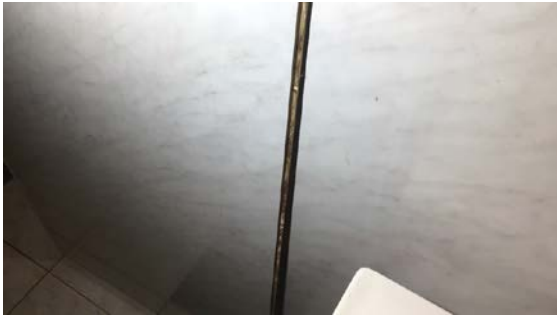
Løs våtromsplate

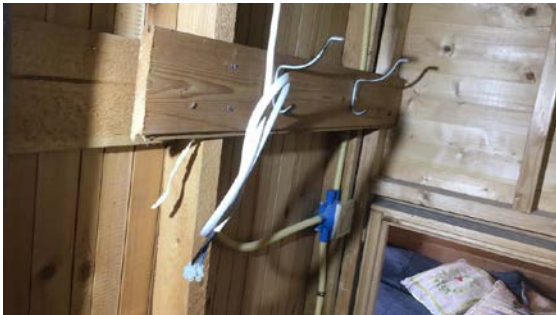
Løs ledning på kott

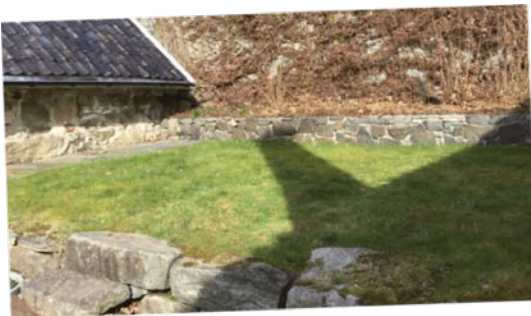
#### ! TG 1 Forstøtningsmurer

Forstøtningsmur i murt naturstein.

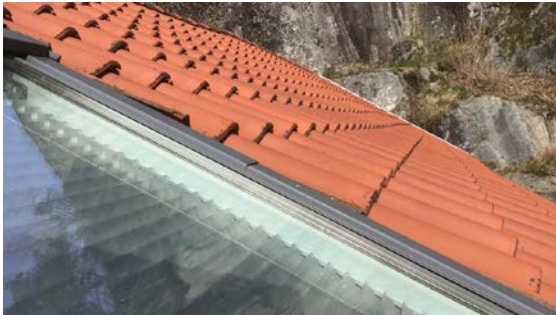
Taktekking med teglstein og undertak av takbord.

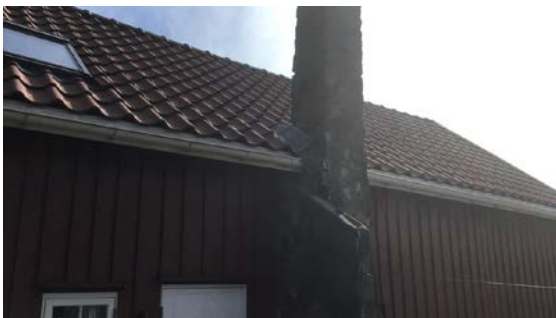
#### ! TG 2 Nedløp og beslag

Takrenner og nedløp av plast.  
Pipe kled med naturstein med bunnbeslag i nedkant mot tak.

- Plattform for feier må monteres.
- Stigetrinn for feier må monteres.

Det anbefales montering av snøfangere på tak over områder hvor det foregår ferdsel på vinterstid.

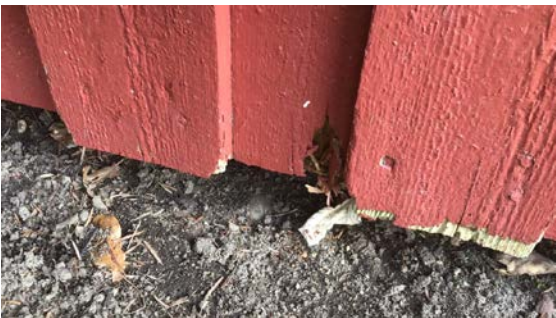
#### ! TG 2 Veggkonstruksjon

Yttervegg av bindingsverks konstruksjon med utvendig stående kledning.

- Bordkledning går stedvis nesten helt ned i terreng.
- Det er avvik:

Det er påvist enkelte kledningsbord med råteskader i i nedkant

Det må gjøres tiltak med bytting av enkelte kledningsbord

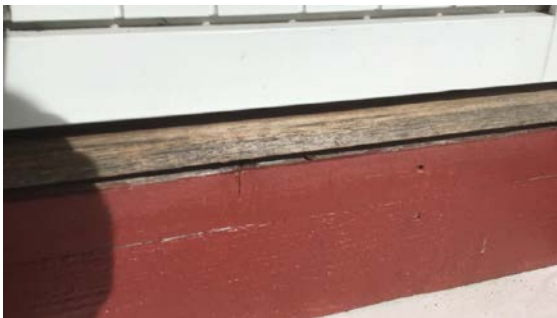
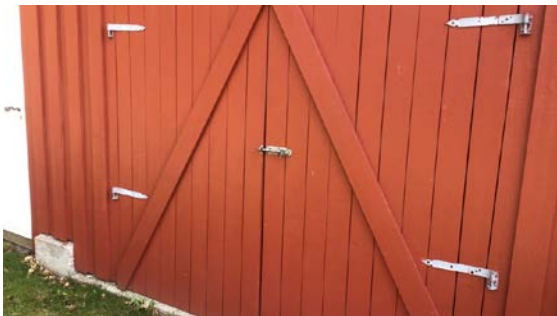
Garasjedør

### TG 2 Dører

Malt tett ytterdør og garasjedør.  
Kledd sidehengslet garasjedør  
To fløyet balkongdør fra stue  
Generelt har ytterdørene normal bruks slitasje og fungerte som tiltenkt

Beslag må monteres.

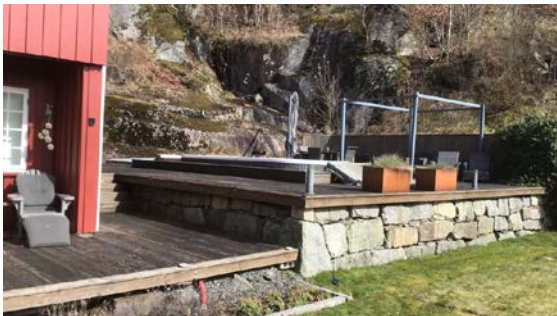
### TG 3 Balkonger, terrasser og rom under balkonger

- Rekkverk må monteres for å lukke avviket.

Kostnadsestimat: 10 000 - 50 000

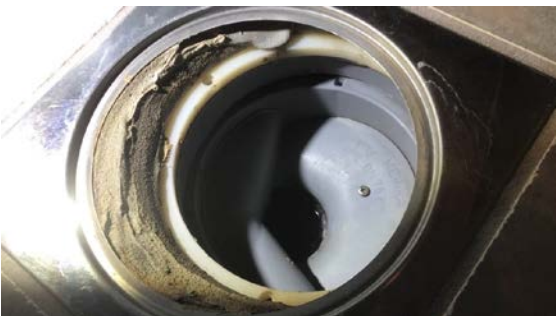
- Det er påvist avvik i fallforhold til sluk i forhold til krav i forskrift på byggetidspunktet.

Vær oppmerksom ved bruk. For å få tilstandsgrad 0 eller 1 må gulvet bygges om, for å få riktig fall til sluk. Det vil imidlertid sjelden være økonomisk rasjonelt som et enkeltstående tiltak. Ved en eventuell renovering, påse at badet bygges med riktig fall til sluk. Rommet har OK bruksverdi men man kan ikke gå god for løsninger ved evt lekkasje/vannspøl.

- Det bør vurderes om lokal utbedring er mulig.

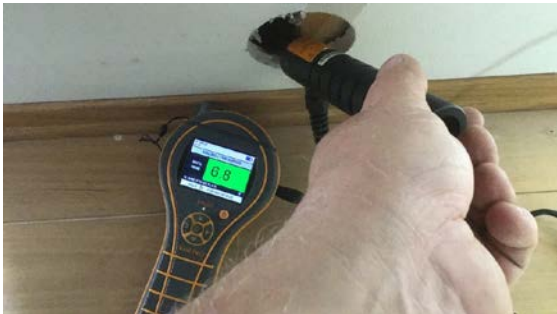
- Det er ikke påvist tilfredsstillende løsning for å synliggjøre lekkasje fra innebygget sisterner.

- Ved implementering av innebygget sisterner var det ikke krav om lekkasjesikring, konstruksjonen bør jevnlig observeres.

Hulltaking utført i gang bak dusj.

Ikke påvist unormale fuktverdier på kontrollert område. 6,8 vektprosent

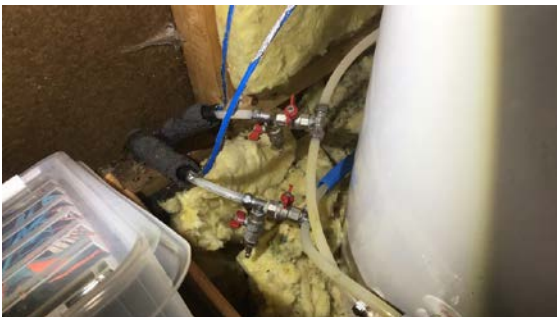
#### TG 2 Vannledninger

- Det er påvist at eventuelt lekkasjevann fra rør i rør system ikke ledes til sluk eller annen kompenserende løsning.

- Det bør foretas tiltak på anlegget som sikrer bedre løsning på eventuelt lekkasjevann fra rør i rør system.

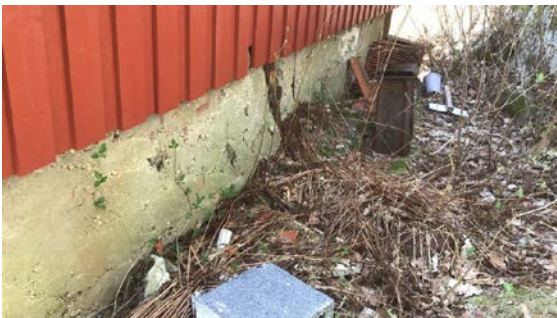
### TG 2 Fuktsikring og drenering

- Det mangler, eller på grunn av alder er det sannsynlig at det mangler, utvendig fuktsikring av grunnmuren ved kjeller/underetasje.

- Det må gjennomføres ytterligere undersøkelser.

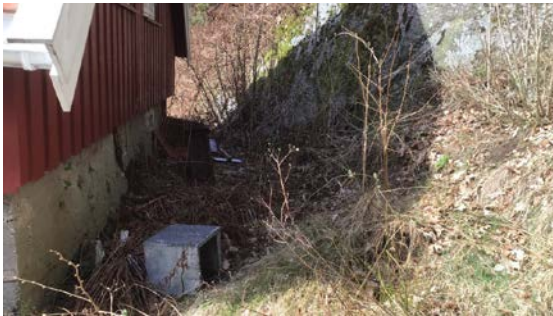
### TG 2 Grunnmur og fundamenter

Støpt grunnmur med støpt såle

Eldre del av grunnmur har noe sprekker og åpninger

Terrengforhold og overvann (fra regn/snøsmelting mm) må holdes under oppsyn. Terreng justering må vurderes ved evt terreng arbeid, eller utbedring/fornyng av drenerings løsninger rundt boligen
