# TILSTANDSRAPPORT

Enebolig

Peter Jebsens veg 46  
5265 YTRE ARNA  
4601/302/0/63/0/0

13.09.2025

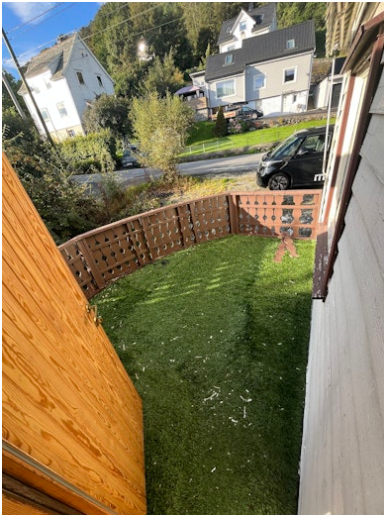
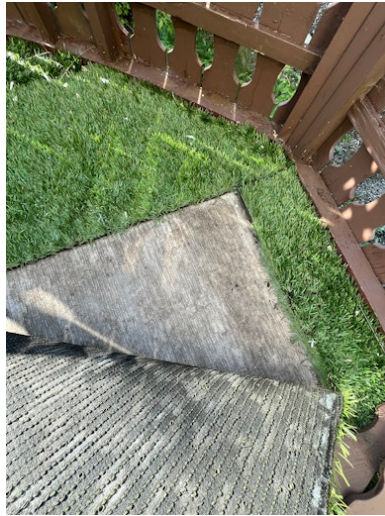
Her vurderes om det er sprekker og råte. Rekkverk vurderes i forhold til høyder og barnesikring. Fallforhold og eventuell tekking vurderes ikke med mindre tekkingen er fritt eksponert. Rekkverkshøyde og åpninger undersøkes mot gjeldende byggt teknisk forskrift på befaringsstidspunktet (Referansenivå TEK 17, 1,0 m).

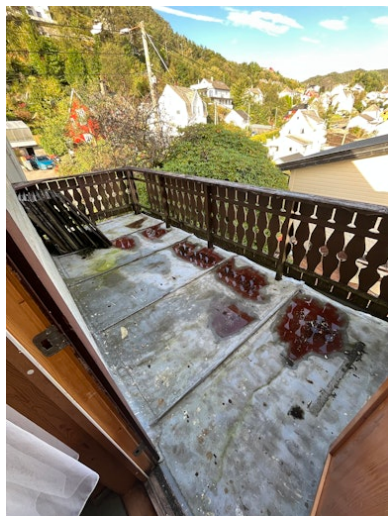
⚠ Gjennomsnittlig levealder impregnert materialer er 20-30 år.

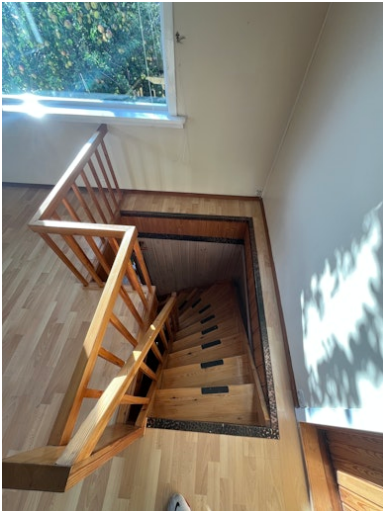
Trapper kontrolleres i forhold til skader, slitasje, lysåpning, trinn, rekkverk og barnesikring vurderes i henhold til gjeldende lovverk.

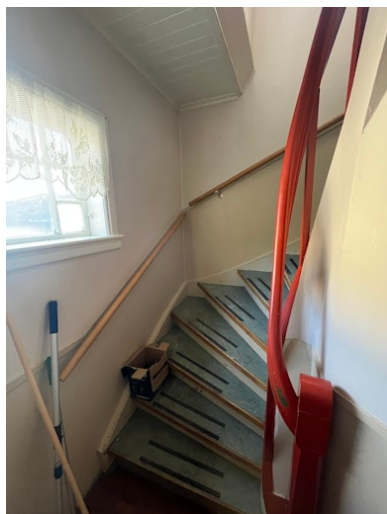
Trapper kontrolleres i forhold til skader, slitasje, lysåpning, trinn, rekkverk og barnesikring vurderes i henhold til gjeldende lovverk.

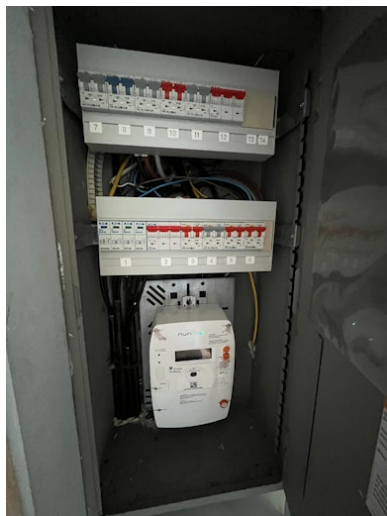
Det elektriske anlegget er ikke Tilstandsgrad-vurdert da undertegnede ikke innehar den faglige kompetansen for vurdering av dette i henhold FEK §9 (Forskrift om elektroforetak og kvalifikasjonskrav for arbeid knyttet til elektriske anlegg og elektrisk utstyr).

Det er likevel foretatt en enkel vurdering av anlegget basert på selgers informasjon og besiktelse av synlige deler i boligen. Undersøkelsen er basert på spørsmål og punkter fra forskriften Tryggere Bolighandel som ble vedtatt 01.01.2022.
