Tilstandsrapport

Boligbygg med flere boenheter
-

Sam Eydes gate 125, 3660 RJUKAN
-

Befaringsdato: 24.05.2024

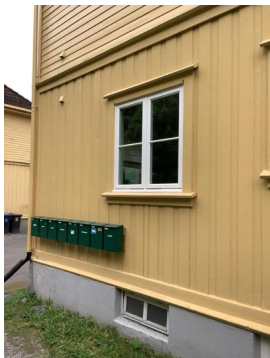
! TG 2 Dører

Bygningen har malt hovedytterdør til leilighet.
Ytterdør til felles gang er fra 2020

Vurdering av avvik:
• Det er påvist utetthet/åpning mellom dørblad og dørkarm. Dvs. at kald trekk kan oppstå.
