# Tilstandsrapport

📍 Hannibal Sehesteds gate 6, 1777 HALDEN

# gnr. 66, bnr. 480

Referansenummer: WG6976

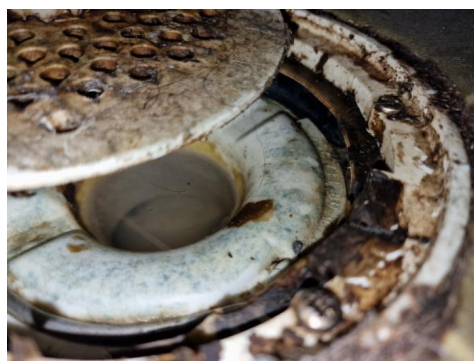
! TG 2

Det er plastsluk og synlig vinylbelegg som tettesjikt.

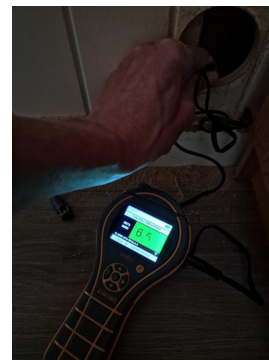
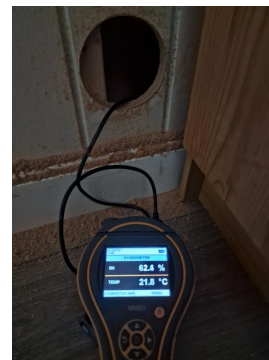
Det ble foretatt hullboring fra soverommet og inn mot våtsonen på badet. Det ble avdekket rupanel og uisolert vegg. Luftfuktigheten ble målt til 62% RF (relativ fuktighet) ved 21 grader celsius. 6 vekt% fukt målt i bunnsvill.

Det ble målt normale fuktverdier ved hulltaking.

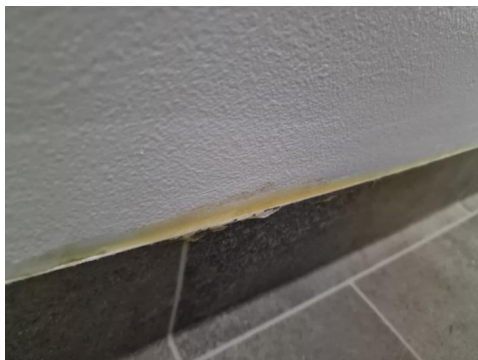
! TG 1

Gulvet har vinylbelegg. Rommet har elektriske varmekabler.  
Fall ble målt til 1:100. 20 mm på en meter og 30 mm fra sluk til gulv ved dør.  
Fugen i topp av oppbrett er noe misfarget.

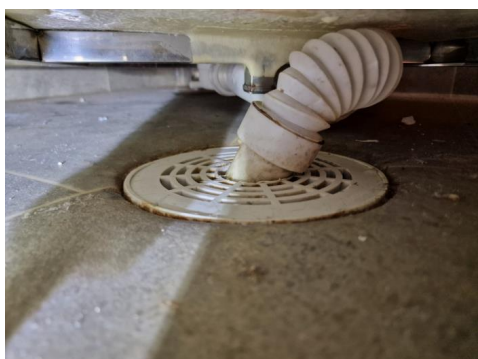
## Sluk, membran og tettesjikt

! TG 1

Våtromsbelegg med oppbrett og plastsluk.

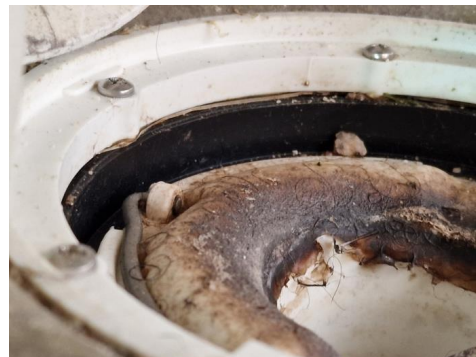
! TG 2

Det er plastsluk og synlig vinylbelegg som tettesjikt.

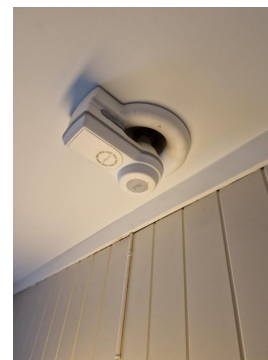
! TG 2

Mekanisk avtrekk og tilluft ved dør.

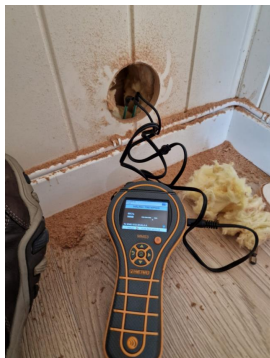
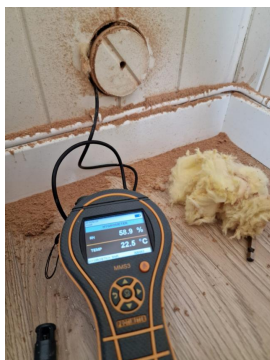
Det ble foretatt hullboring fra soverommet og inn mot våtsonen på badet. Det ble avdekket rupanel og isolasjon i vegg. Luftfuktigheten ble målt til 59% RF (relativ fuktighet) ved 22 grader celsius. Det ble målt normale fuktverdier ved hulltaking.

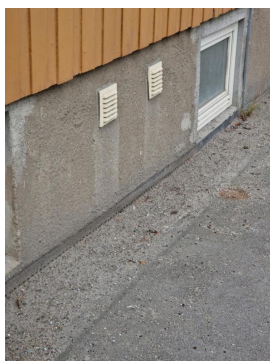
! TG 2

Dreneringen ble oppgradert i ca 2015, i følge tidligere takst. Det er synlig drensplast langs grunnmuren på begge sider av boligen.
