# Tilstandsrapport

Boligbygg med flere boenheter

Hannibal Sehesteds gate 6, 1777 HALDEN

Oppdragsnr.: 12218-1303

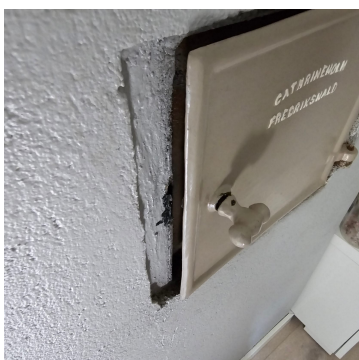
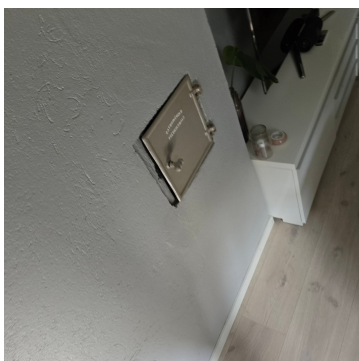
- Ildfast plate mangler på gulvet under sotluke/feieluke på pipe.
- Feieluke er skadet.

Lås på feieluke i kjelleren er defekt. Luken kan ikke lukkes. Kan medføre røyk- og sotskader ved feiling av pipe.

Lås på feieluke må skiftes.

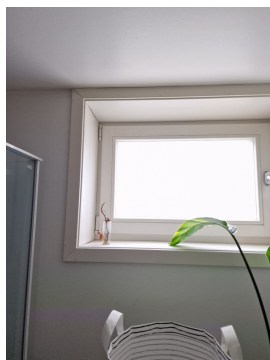
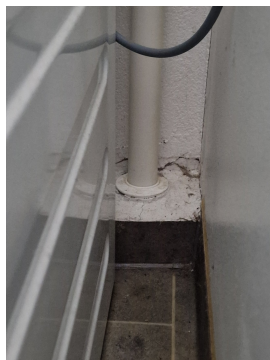
- Det er vindu/dør med ikke fuktbestandige materialer i våtsonen (ved vask, dusj, badekar, osv.), løsningen eller byggematerialet er uegnet
- Tørkesprekk i hjørnet mellom betongvegg og gipsvegg.

Treverket i vindusforing og list bør fuktsikres da det ligger i våtsone. Tørkesprekk bør fuges.

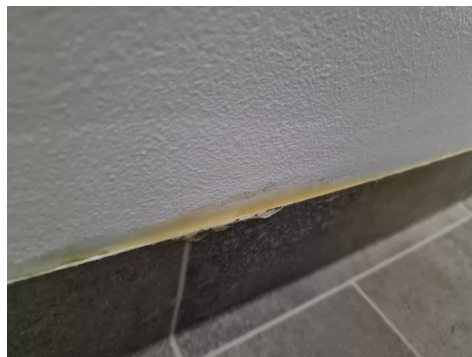
### ! TG 1 Overflater Gulv

Gulvet har vinylbelegg. Rommet har elektriske varmekabler. Fall ble målt til 1:100. 20 mm på en meter og 30 mm fra sluk til gulv ved dør. Fugen i topp av oppbrett er noe misfarget.

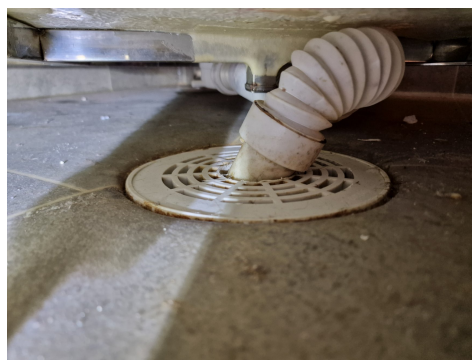
### ! TG 1 Sluk, membran og tettesjikt

Våtromsbelegg med oppbrett og plastsluk.

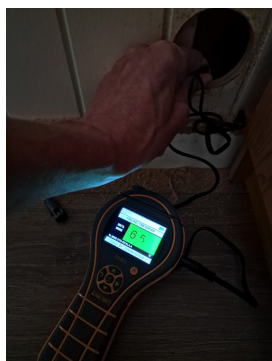
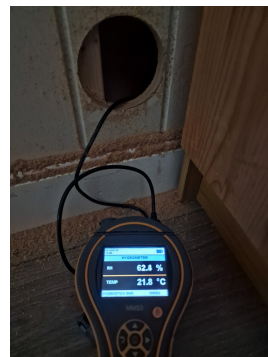
Det ble foretatt hullboring fra soverommet og inn mot våtsonen på badet. Det ble avdekket rupanel og uisolert vegg. Luftfuktigheten ble målt til 62% RF (relativ fuktighet) ved 21 grader celsius. 6 vekt% fukt målt i bunnsvill.

Det ble målt normale fuktverdier ved hulltaking.

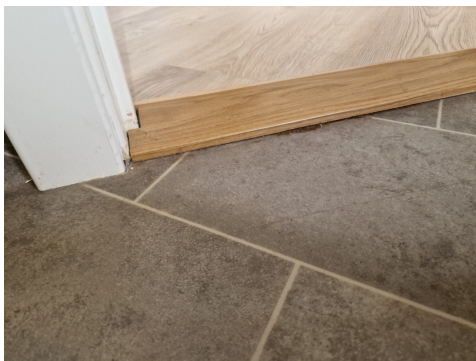
### ! TG 2 Overflater Gulv

- Våtrommet fungerer med dette avviket.

Det bør trekkes membran opp på terskel.

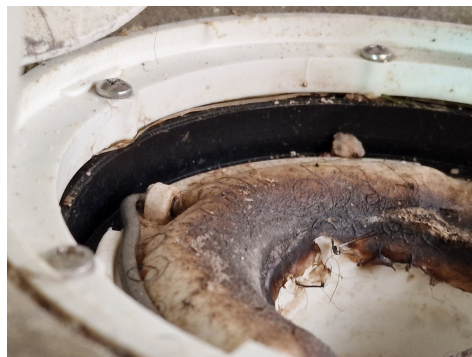
### ! TG 2 Sluk, membran og tettesjikt

Dokumentasjon må innhentes for å oppnå TG1.

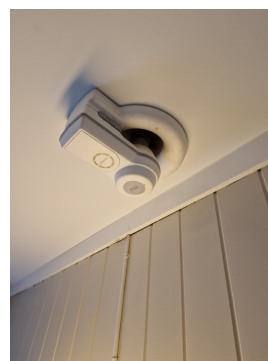
### ! TG 1 Sanitærutstyr og innredning

Anbefaler vedlikehold av ventilator.

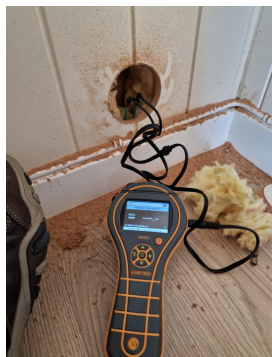
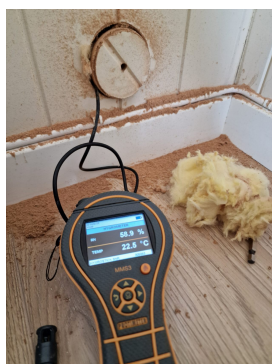
### ! TG 0 Tilliggende konstruksjoner våtrom

Det ble foretatt hullboring fra soverommet og inn mot våtsonen på badet. Det ble avdekket rupanel og isolasjon i vegg. Luftfuktigheten ble målt til 59% RF (relativ fuktighet) ved 22 grader celsius. Det ble målt normale fuktverdier ved hulltaking.
