Tremannsbolig på Os -  
sentralt beliggende med  
kort gangavstand til alle  
sentrumsfasiliteter.

- Boligbygg med flere boenheter
- Hannibal Sehesteds gate 6, 1777 HALDEN
- HALDEN kommune
- gnr. 66, bnr. 480

Befaringsdato: 18.09.2025 Rapportdato: 18.09.2025 Oppdragsnr.: 12218-1303 Referansenummer: FN2071

Autorisert foretak: Takstfag AS Sertifisert Takstingeniør: Rolf Are Haugs-Eilertsen

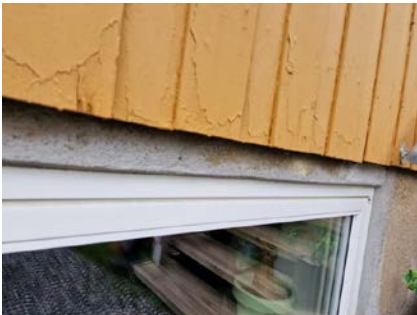
- Utvendig - Veggkonstruksjon  
Avvik: · Det er ingen eller liten lufting i nedre kant av  
kledning mot grunnmur.  
Det er påvist spredte råteskader i bordkledningen.  
Det er værslitt/oppsprukket trevirke/trepaneler.  
Isolasjonsevnen er lav i forhold til dagens standard.  
Det er bobler i malingen. Trolig pga linolje i  
underliggende maling.

- Råteskadet trekledning må skiftes ut.
- Lokal utbedring/utskiftning bør utføres.

Boligen må beregnes kledd om. Noe underliggende råte må beregnes.
