Aktiv Halden

Tremannsbolig på Os -  
sentralt beliggende med  
kort gangavstand til alle  
sentrumsfasiliteter.

- Boligbygg med flere boenheter
- Hannibal Sehesteds gate 6, 1777 HALDEN
- HALDEN kommune
- gnr. 66, bnr. 480

Befaringsdato: 18.09.2025 Rapportdato: 18.09.2025 Oppdragsnr.: 12218-1303 Referansenummer: FN2071

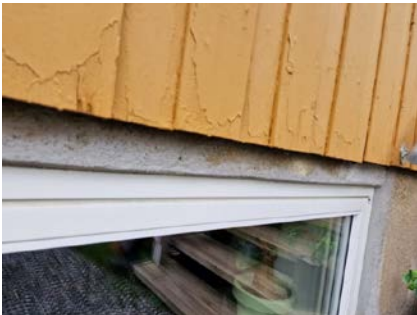
- Utvendig - Veggkonstruksjon  
Avvik: · Det er ingen eller liten lufting i nedre kant av  
kledning mot grunnmur.  
Det er påvist spredte råteskader i bordkledningen.  
Det er værslitt/oppsprukket trevirke/trepaneler.  
Isolasjonsevnen er lav i forhold til dagens standard.  
Det er bobler i malingen. Trolig pga linolje i  
underliggende maling.

**Konsekvens/tiltak**  
• Råteskadet trekledning må skiftes ut.  
• Lokal utbedring/utskiftning bør utføres.

Boligen må beregnes kledd om. Noe underliggende råde må beregnes.

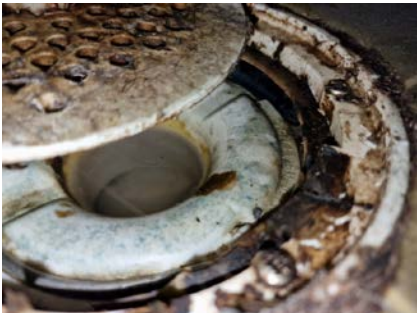
## 1. ETASJE > BAD/VASKEROM

- Våtrom - 1. Etasje > Bad/vaskerom - Sanitærutstyr og innredning  
Avvik: · Det er påvist riss/sprekker i utstyr på våtrommet.  
Det er noe mindre svelling i fronter på skuffer.

- Det er ikke behov for utbedringstiltak.

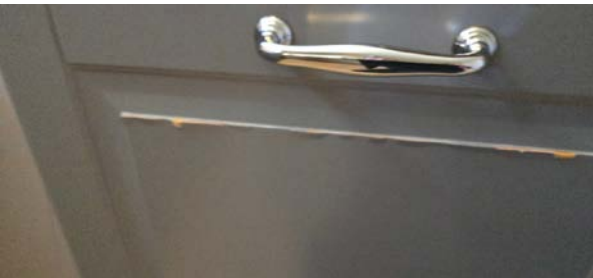
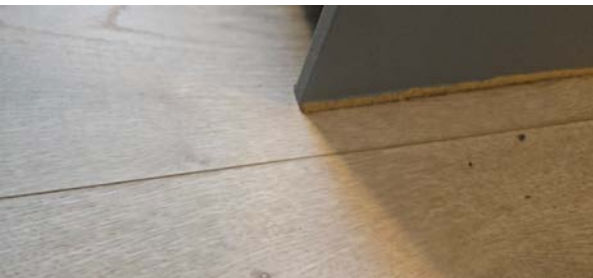
### KJELLER > STUE/KJØKKEN

- Kjøkken - Kjeller > Stue/kjøkken - Overflater og innredning  
Avvik: · Det er påvist skader/fuktskjolder i kjøkkengulvet.  
Det er påvist fuktskjolder/svelling i bunnplate i benkeskap.  
Det er noe trapping og svelling i skjøter på benkeplaten og svellinger i sokkel, fronter og sideplater.  
Det ble ikke målt noen fuktindikasjoner på overflater

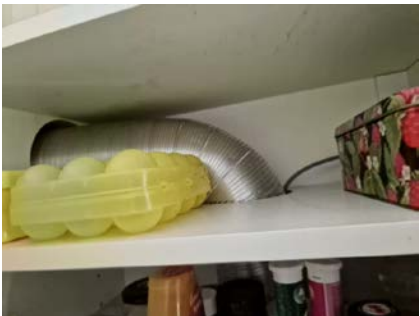
### 2. ETASJE > KJØKKEN

- Kjøkken - 2. Etasje > Kjøkken - Overflater og innredning  
Avvik: · Det er påvist skader/fuktskjolder i kjøkkengulvet.  
Det er noe svelling i innredningen og flass i benkeplaten og i dekk siden ved oppvaskmaskinen. Oppvaskmaskinen er løs i innredningen.
