Tremannsbolig på Os -  
Fullt utleid!

- Boligbygg med flere boenheter
- Hannibal Sehesteds gate 6, 1777 HALDEN
- HALDEN kommune
- gnr. 66, bnr. 480

Befaringsdato: 18.09.2025 Rapportdato: 18.09.2025 Oppdragsnr.: 12218-1303 Referansenummer: FN2071

Autorisert foretak: Takstfag AS Sertifisert Takstingeniør: Rolf Are Haugs-Eilertsen

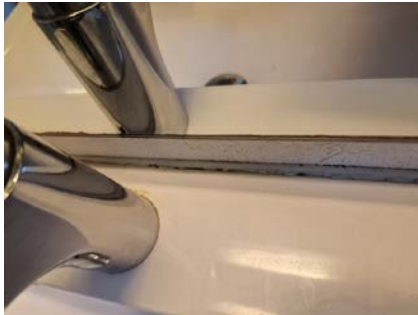
- Våtrom - Kjeller > Bad/vaskerom - Sanitærutstyr og innredning  
Avvik: Det er sprekker i silikonfuge mellom vask og vegg. Vil kunne medføre vann inn bak servanten.  
Det er noe svelling i bunn av servantskap.  
Skorget til servantskapet er skadet.

Silikonfugen bør utbedres. Skrog bør skiftes.

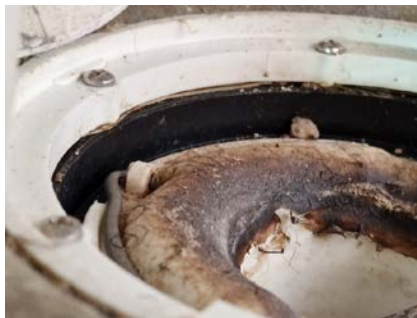
- Våtrom - 1. Etasje > Bad/vaskerom - Sluk, membran og tettesjikt  
Avvik: Det er manglende dokumentasjon på utførsel av tettesjiktet på våtrommet. Det er ukjent membran på vegger.

Dokumentasjon må innhentes for å oppnå TG1.

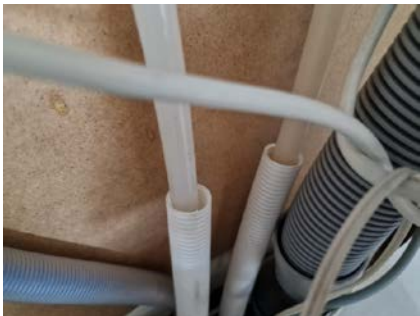
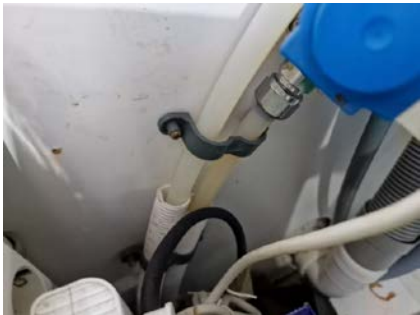
- Vurdering av avvik:**
- Det mangler tettemuffer i enden av varerør på rør-i-rør-system.

- Konsekvens/tiltak**
- Det må monteres tettemuffer i enden av varerørene.
