# Tilstandsrapport

Enebolig

Tveiteråsvegen 31 , 5232 PARADIS

Befaringsdato: 14.01.2026

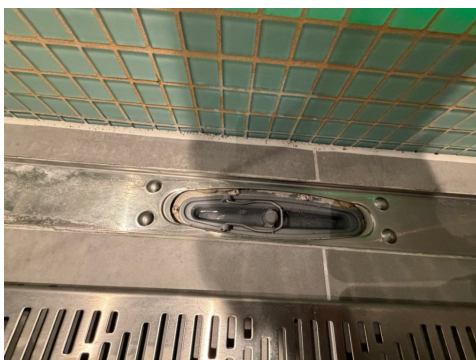
## 1. ETASJE > BAD - 8.9M2

### ! TG 2 Sanitærutstyr og innredning

- Det er ikke påvist tilfredsstillende løsning for å synliggjøre lekkasje fra innebygget sistene.

Uten dreneringsløsning/lekkasjesikring kan lekkasje på den innebygde sistene pågå over lang tid uten å bli oppdaget.

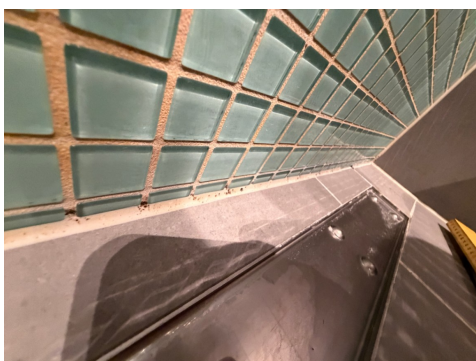
## UNDERETASJE > BAD - 5.3M2

Silikon bør byttes, utskiftning av silikon anses som normalt vedlikehold.

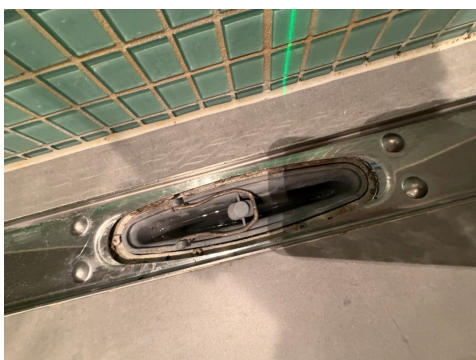
## UNDERETASJE > BAD - 5.3M2

### TG 2 Sanitærutstyr og innredning

- Det er ikke påvist tilfredsstillende løsning for å synliggjøre lekkasje fra innebygget sisterner.

Uten dreneringsløsning/lekkasjesikring kan lekkasje på den innebygde sisterner pågå over lang tid uten å bli oppdaget.
