# Tilstandsrapport

Andelsleilighet i firemannsbolig.

Andreas Markussons vei 9, 8626 MO I RANA

Befaringsdato: 12.11.2025

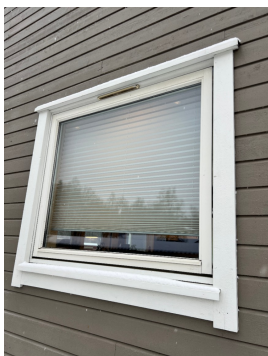
### ! TG I Vinduer

Bygningen har malte trevinduer med 2-lags glass fra 2008 i følge stempel i glass.

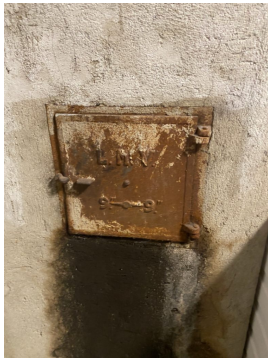
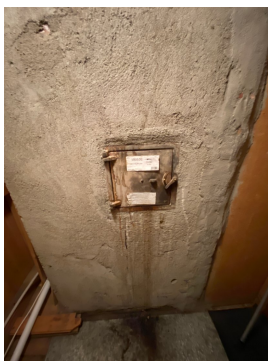
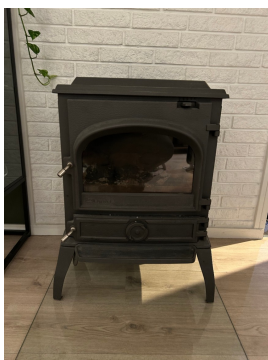
## ! TG 1 Pipe og ildsted

Boligen har mursteinspipe, vedovn i stue og sotluke i kjeller og feieluke på loft.

Det ble sist feiet i 2022. Siste tilsyn ble utført i 2022 uten avvik, i følge Rana feietjeneste

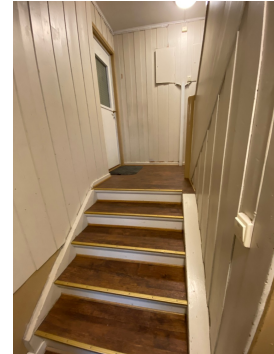
## ! TG 1 Innvendige trapper

Felles trappegang med malt tretrapp. Fellesarealer ligger under borettslagets ansvarsområde.

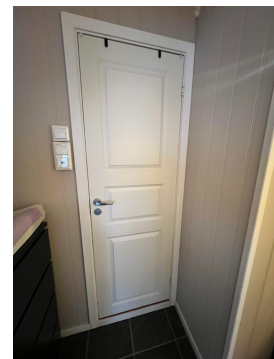
## ! TG 1 Innvendige dører

Innvendig har boligen malte fyllingsdører.

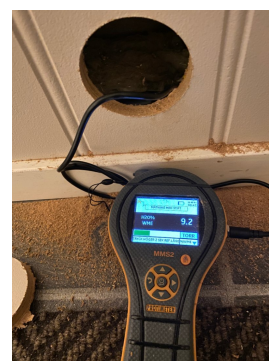
### ! TG 0 Tilliggende konstruksjoner våtrom

Hulltaking er foretatt uten å påvise unormale forhold. Hulltaking er foretatt fra gang. Fuktivotemåling (vekt%) i konstruksjonen ble målt til 9,2%.

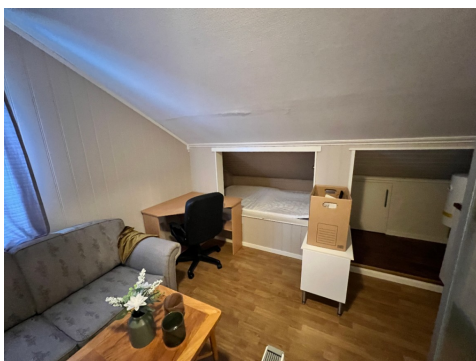
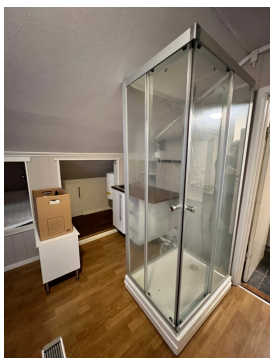
### TG 1 Overflater og innredning

Hybelen har laminat på gulvet, mdf-plater på vegger og malt glassfiberstrie i tak.  
Hybelen har sovealkove, enkel kjøkkenkrok og dusjkabinett. Biltema varmtvannstank på 30L. Sikringer.  
Enkel kjøkkeninnredning med slette fronter og laminat benkeplate med nedfelt benkebeslag. Det er ingen hvitevarer.  
Det er vannstoppsystem under dusjkabinett/kjøkkenkrok. Det er ikke sluk i rommet.  
Det er felles toalett i felles gang.

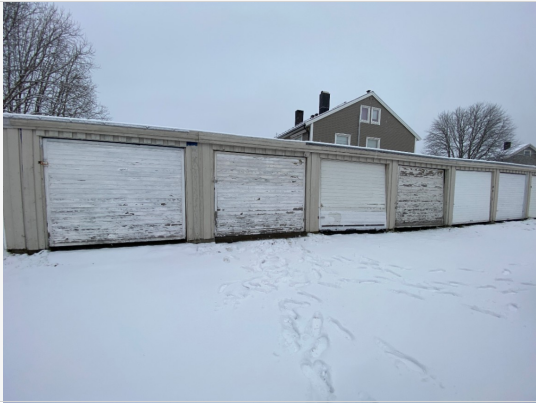
## Garasje

Vippeport i tre. Innlagt strøm i garasjen.

Bygget er ikke tilstandsvurdert ihht Forskrift til avhendingslova og NS3600. Dette er kun en enkel beskrivelse.
