Tilstandsrapport

Fritidsbolig

Elgsmovegen 120 , 7346 OPPDAL

Befaringsdato: 30.04.2026

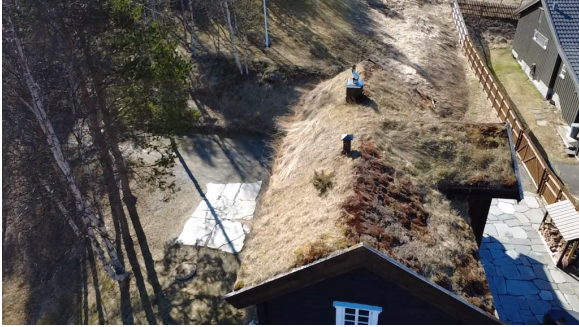
Oversiktsbilde

- Mose i torvtak er normalt, men bør overvåkes. Ved utbredt vekst anbefales lett rensing/tykning av mose for å bedre drenering og redusere fuktbelastning. Vurder samtidig tilstand på bærekonstruksjon og torvlag ved tegn til vedvarende fukt, økt vekt eller redusert grasvekst. Regelmessig vedlikehold anbefales.

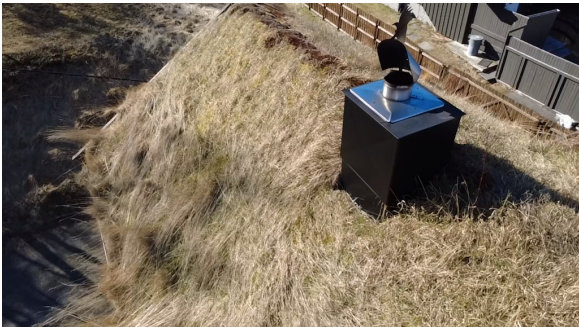
Pipe

- Stigetrinn for feier må monteres.

- Takstige og taktilbehør bør monteres i henhold til monteringsanvisning for å sikre trygg adkomst til taket og unngå fare for personskaade.

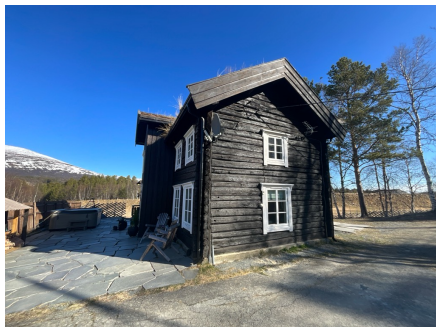
Oversiktsbilde

- Veggkonstruksjonen er oppført av laftet tømmer. Tre er et levende materiale, og sprekke-dannelser og vridninger må kunne påregnes. Det ble ikke registrert tegn til fuktinntrekk eller skader i forbindelse med sprekker i tømmerveggene.

Det ble utført stikktagning i bunnstokken rundt bygget, og det bemerkes at tømmeret tidligere har vært berørt av fukt i bunnstokkene og eldre råte har oppstått.

- Ved østveggen/bakveggen er det bemerket at bunnstokken ligger nede i terrenget på et parti. Dette har ført til råte og fukt i tømmeret, tømmeret fremstår som oppfuktet av grunnen under befarings.

- Det anbefales å utbedre råteskadet tømmer, spesielt i bunnstokken ved østveggen/bakveggen hvor tømmeret ligger nede i terrenget.

Videre bør det vurderes tiltak for å hindre fremtidig fuktpåvirkning, for eksempel ved å senke terrenget mot grunnmur og opprette vannkant mellom tømmer og grunnmur.

Hyppig vedlikehold og jevnlig kontroll av tømmeret er nødvendig for å unngå ytterligere råte- og fukt-skader, som kan svekke veggens bæreevne og medføre økte reparasjonskostnader over tid.

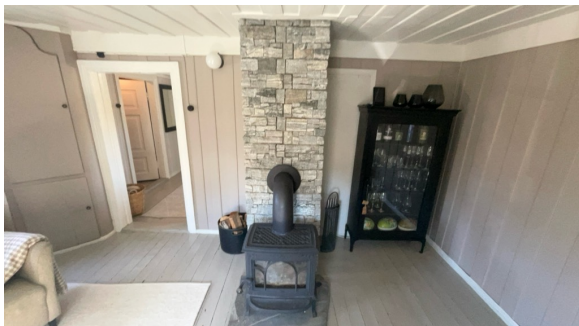
Ildsted

Konsekvensen av utilgjengelige pipevanger er at det ikke er mulig å kontrollere pipens tilstand, noe som kan medføre økt risiko for skjulte skader, brannfare eller manglende forskriftsmessig utførelse.

Det anbefales å rådføre seg med leverandør av piperørssystem ved eventuell rehabilitering.

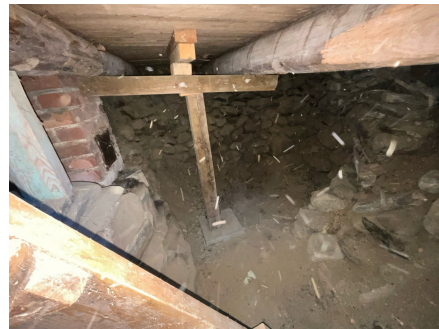
Oversiktsbilde under stue

- Ved fuktmåling er det registrert verdier nært grensen på 17 %, som tilsier oppfuktet treverk. I rommene er det også bemerket kjellerlukt, aktivitet av edderkopper og jordfuktig grunn.

På bakgrunn av dette vurderes rommene som utsatt for kapillær fukt fra grunnen og svak utlufting.

- Tiltak:
 - Rommene bør kun benyttes med fritt eksponerte murflater og ikke innredes med organiske materialer, for å sikre best mulig uttørking og redusere risiko for fuktskader.

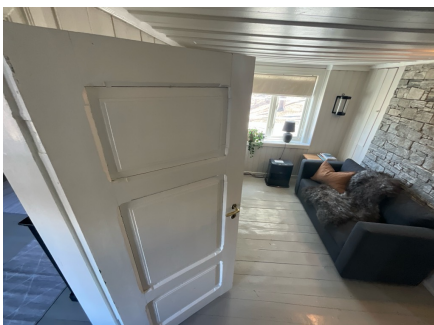
- Enkelte dører må justeres.

- Det må påregnes å utføre justering eller utbedring av dører med avvik for å sikre funksjonell bruk og forhindre økt slitasje eller skade på dør og karm. Manglende tiltak kan føre til redusert brukervennlighet og behov for mer omfattende reparasjoner over tid.

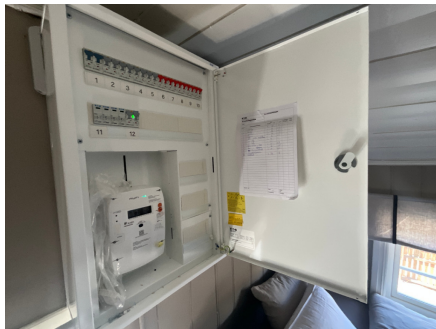
Sikringsskap

Ja - Grunnet anleggets alder bør det gjennomføres en utvidet el-kontroll av en kvalifisert elektrofaglig person. Det mangler også komplett dokumentasjon/samsvarserklæringer på installasjonsarbeidene. Det er anbefalt elkontroll hvert 5 år.

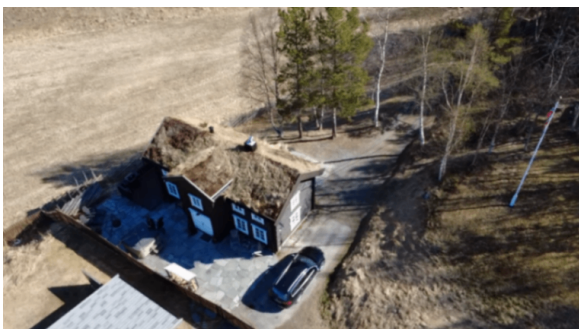
Oversiktsbilde

Flat og skrånet tomt som er beplantet med plen, trær og gjerde. Gruset i innkjørsel.
