# Tilstandsrapport

Enebolig

Thomaslenninga 7, 8906 BRØNNØYSUND

Befaringsdato: 09.05.2025

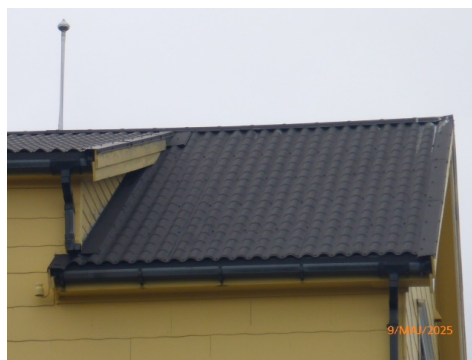
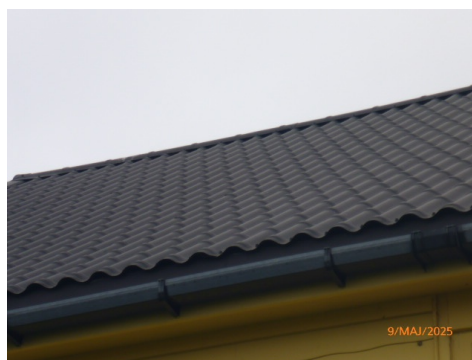
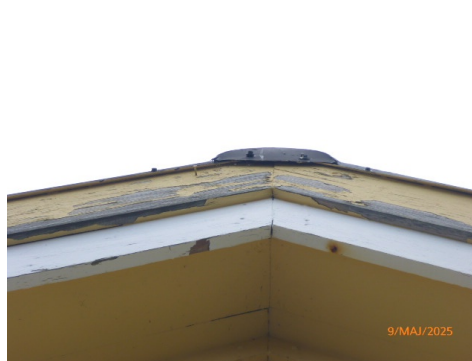
For vindskier mot nord, endaved på flere andre vindskier og noe eldre raftkasser, er det avflasket maling, disse bør vurderes nærmere for skraping/maling eller utskiftning.

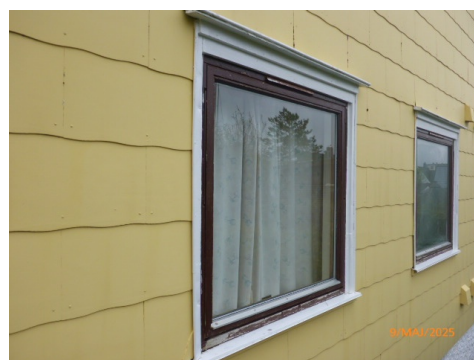
Bygningen har malte trevinduer med 2-lags glass fra 70-80-tallet. Vinduer i kjeller mot øst fra 90-tallet. Vinduer 2.et ved altaner fra ca. 1995.

- Det må påregnes noe vedlikehold og at enkelte vinduer må skiftes ut.

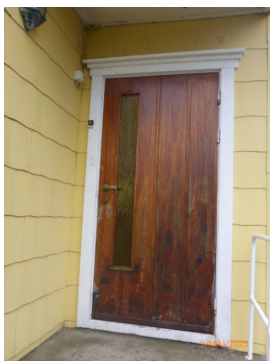
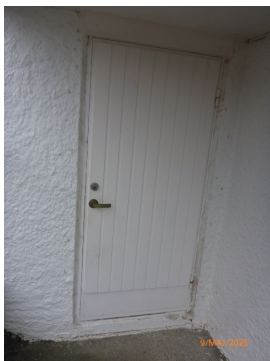
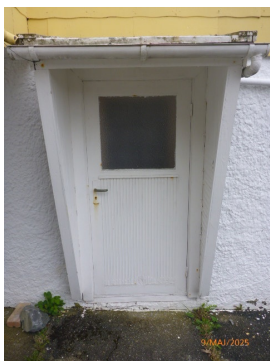
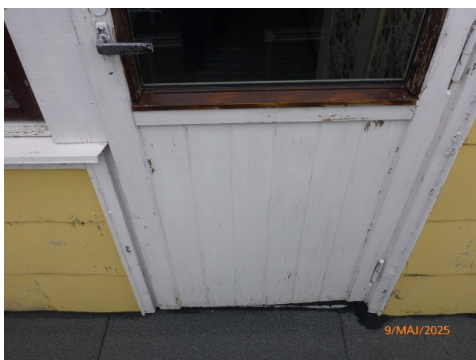
Bygningen har teak hovedytterdør med tolags glass, dør fra 1981. Bi-inngangsdør fra byggeår med enkelt glass. Kjellerdør mot sør fra 60-tallet, dobbel dør. To kjellerdører i tre fra ca. 2016. Altandører i tre med tolags glass, dører fra ca. 1995.

- Det må påregnes noe vedlikehold og at enkelte dører må skiftes ut.

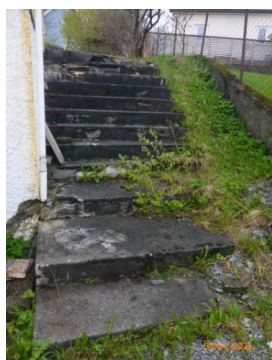
Mot nordøst

Plass-støpte trapper fra byggeår. Det er i alt fem trapper på eiendommen.

Vurder rekkverk. Vurder og noen av trappene erstattes med nye.

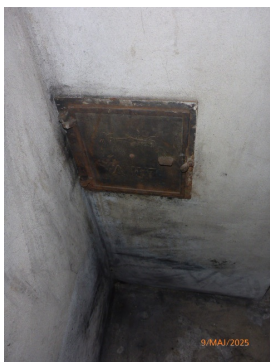
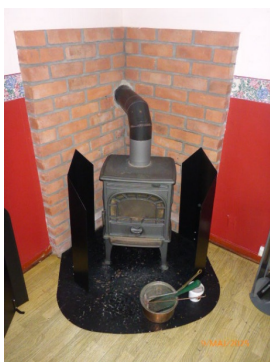
Vedovn i kjeller

Boligen har mursteinspipe fra byggeår. Sotluke i kjeller. Pipen er tilkoblet tre ildsteder av variert opprinnelse.

For ytterligere kontroll og kommentar av pipe, ildsted og takstige, kontakt ditt stedlige brann og feietilsyn.

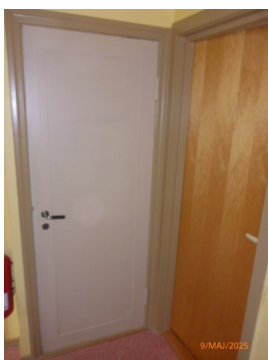
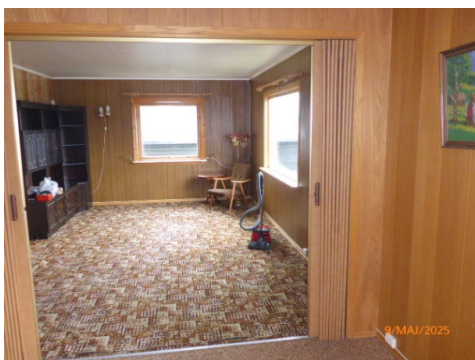
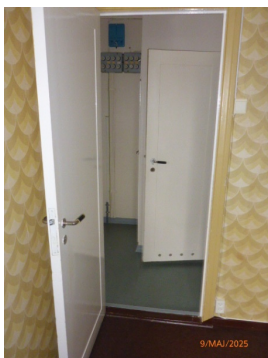
- Det er påvist avvik som tilsier at det bør foretas tiltak på enkelte dører.

Kontrollere foldedør.

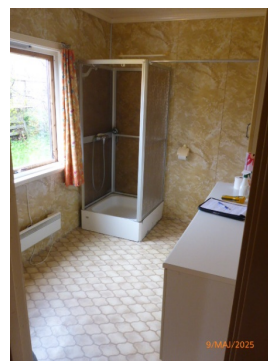
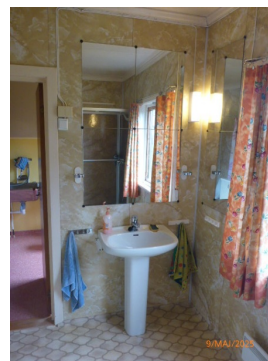
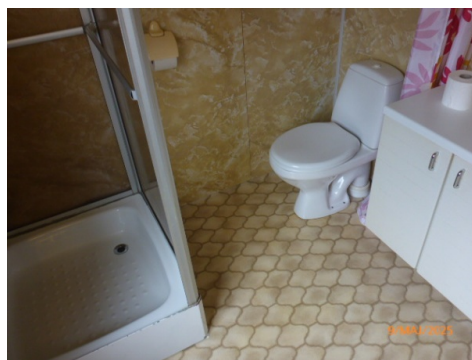
Rommet var opprinnelig et soverom/kammers, ukjent når dette ble ombygget til bad, mulig på slutten av 70-tallet. Badet har belegg på gulvet, ingen sluk i gulvet.

- Våtrommet må totalrenoveres. Alle forhold med tettesjikt, våtsone, sluk m.m. må dokumenteres.

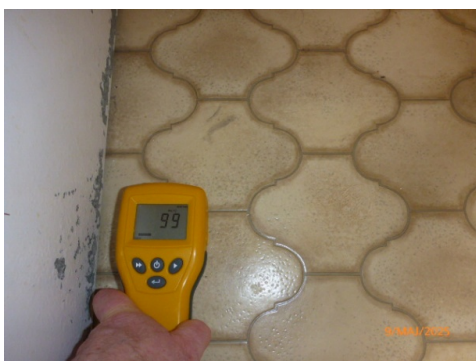
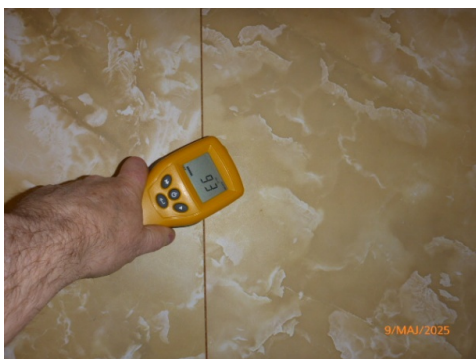
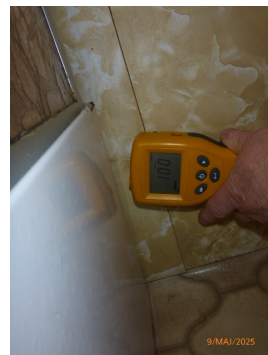
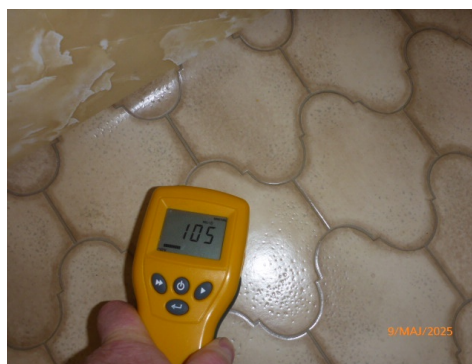
## 1. ETASJE > BAD

Det er visuelle indikasjoner på fukt fra undersiden av badet ved rørgjennomføringer i gulvet under kabinett.

Ved renovering kan det ikke utelukkes avdekking av fuktskader fra bruk. Kostander inngår i renovering av våtrommet.

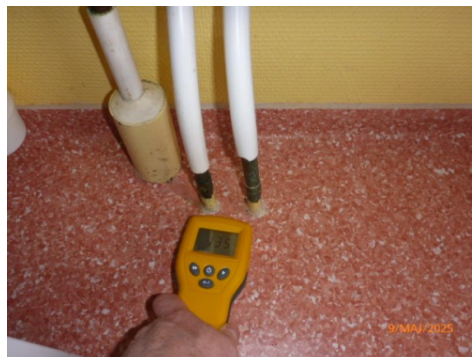
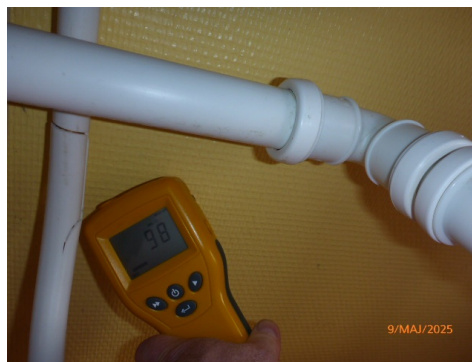
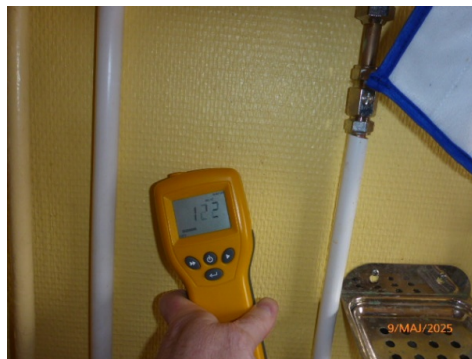
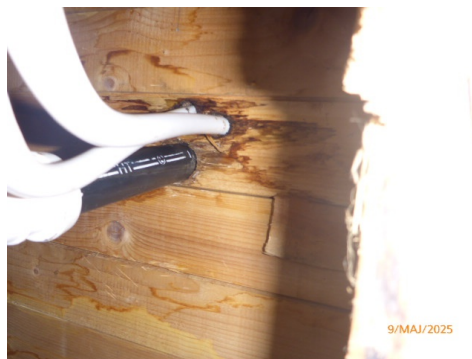
## 1. ETASJE > VASKEROM

Det er kjøkkeninnredning på vegg bak skyllekaret. Ved fuksøk på gulv og vegg ved skyllekaret, er det ikke registret forskjeller i ledeevne som kan indikere fukt fra bruk av vaskerommet.

Det er visuelle indikasjoner på fukt fra undersiden av badet ved rørgjennomføringer i gulvet under kabinett.

Ved renovering kan det ikke utelukkes avdekking av fuktskader fra bruk. Kostander inngår i renovering av våtrommet.

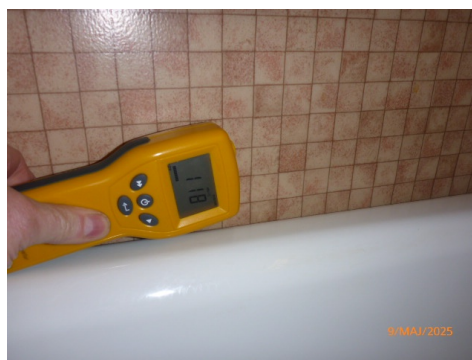
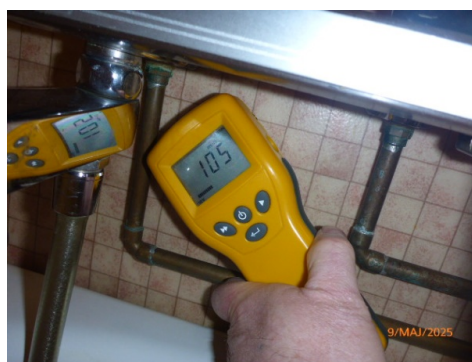
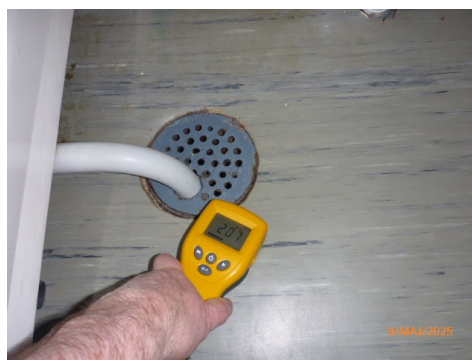
## 2. ETASJE > BAD SØR

Ved fuktsøk på gulv ved sluk er registret forskjeller i ledeevne som kan indikere fukt fra bruk.

Ved renovering kan det ikke utelukkes avdekking av fuktskader fra tidligere bruk.

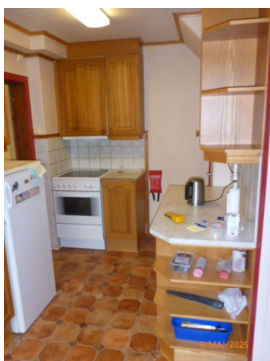
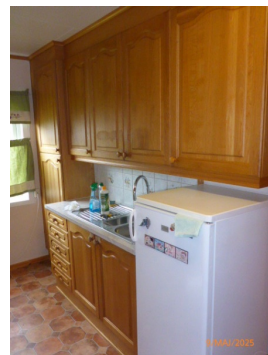
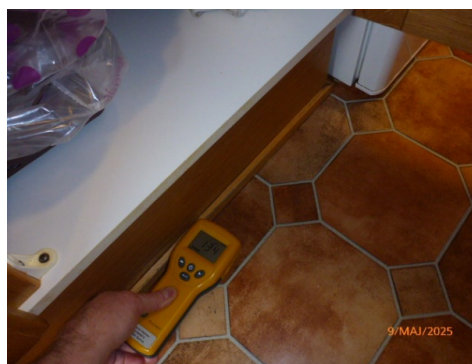
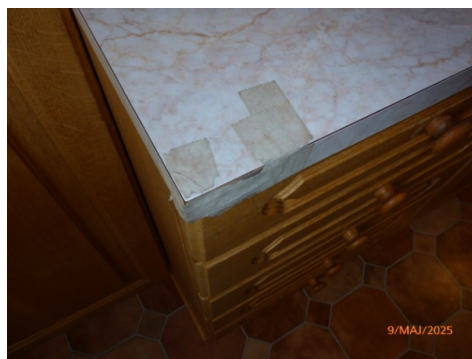
### 1.ETASJE > KJØKKEN

- Det er påvist skader på overflater/kjøkkeninnredning utover normal slitasjegrad.

- Det må påregnes lokal utbedring/utskiftning.

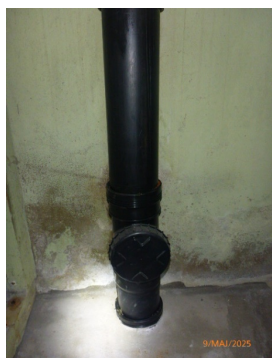
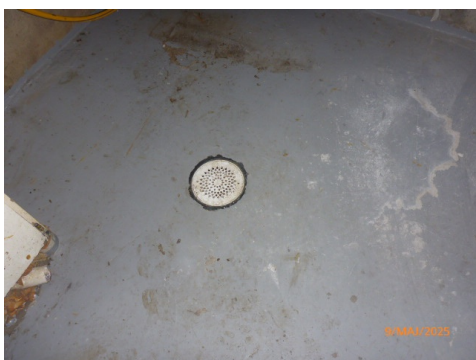
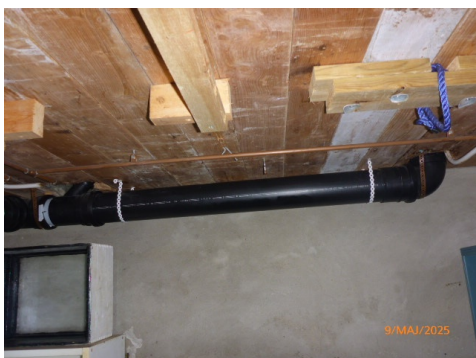
Det er avløpsrør av støpejern. Stakepunkt i kjellergulvet ser ut for å være fra byggeår.

- Tidspunkt for utskiftning av avløpsrør nærmer seg.
- Eldre avløpsrør har blant annet større sannsynlighet for lekkasjer, noe som kan føre til omfattende og kostbare vannskader i boliger.

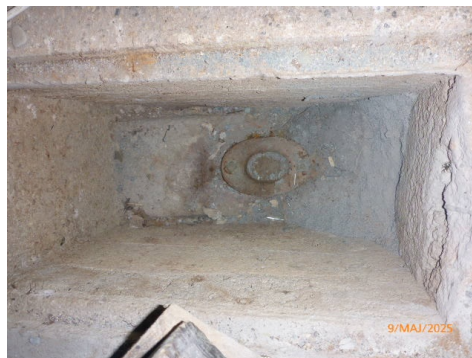
Stakepunkt i kjeller

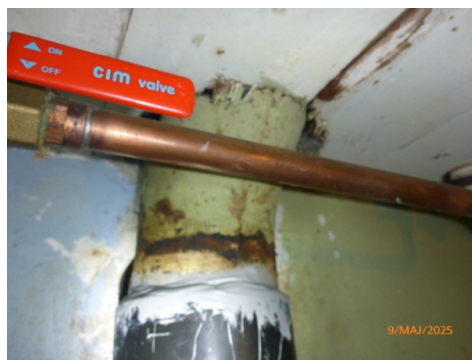
Avløpsrør fra under vaskerommet

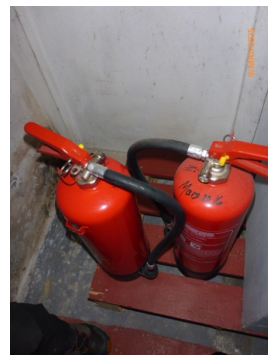
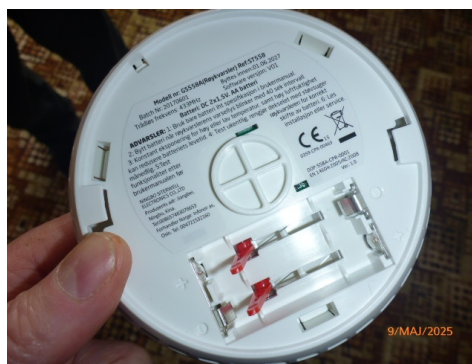
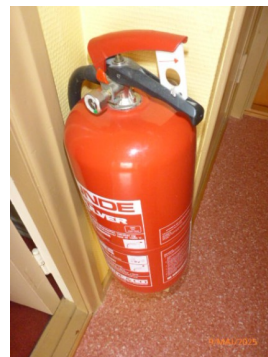
1. Er det mangler for brannslukningsutstyr i boligen iht. forskriftskrav på søknadstidspunktet, men minst Byggeforskrift 1985?  
**Ja Røykvarslere ikke montert.**
2. Er det skader på brannslukningsutstyr eller er apparatet eldre enn 10 år?  
**Ukjent**
3. Er det mangler på røykvarsler i boligen iht. forskriftskrav på søknadstidspunktet, men minst Byggeforskrift 1985?  
**Ja Ikke montert opp røykvarslere.**
4. Er det skader på røykvarslere?  
**Ukjent**

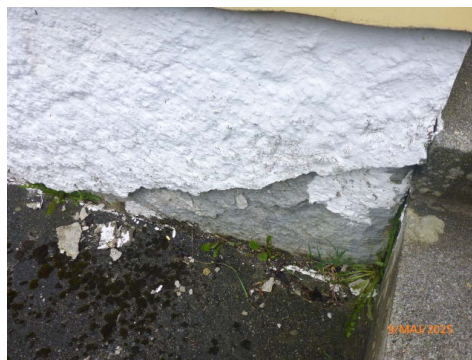
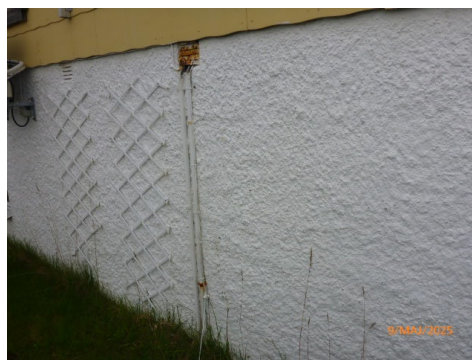
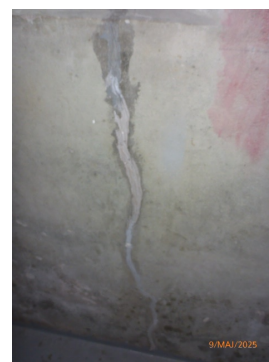
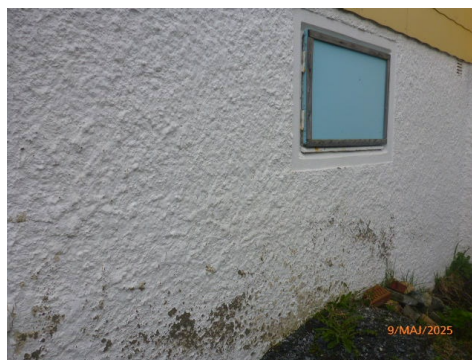
- Det mangler, eller på grunn av alder er det sannsynlig at det mangler, utvendig fuktsikring av grunnmuren ved kjeller/underetasje.
- Mer enn halvparten av forventet levetid på drenering er overskredet.
- Dreneringen er utilstrekkelig og har idag begrenset effekt.

Ingen synlig fuktsikring av mur.

Fuktvandring i kjellermurer.

- Grunnmuren har sprekkdannelser.

Stedvis noen mindre sprekker og riss, oppfattes som normalt med tanke på konstruksjon og alder.

- Lokal utbedring må utføres.

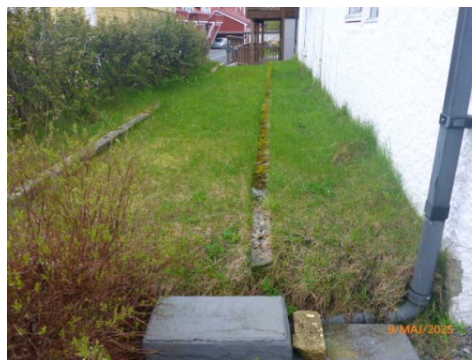
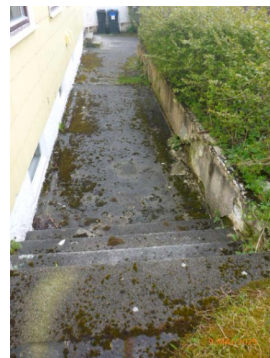
- Det er påvist større sprekker og/eller skjevheter i muren.

Det er sig og kanting i murer mot øst.  
Det er stedvis skader på støttemurer i vest.

Det er ikke opparbeidet tilfredsstillende fall på terreng fra murene. Dette fører til unødig fuktbelastning av byggegrop ved manglende bortledning av overflatevann fra nedbør og snø.

Det bør opparbeides fall på terreng i 1:50 i tre meters bredde fra murene.

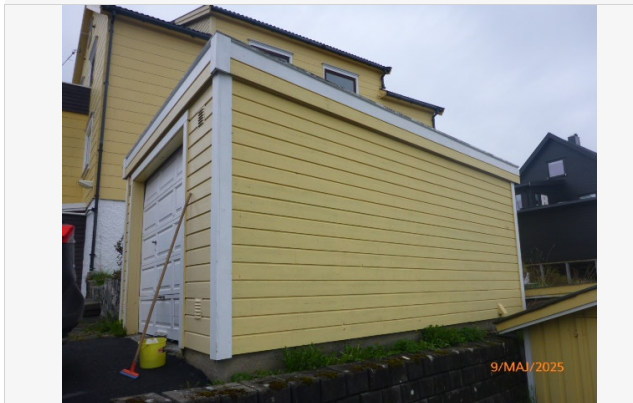
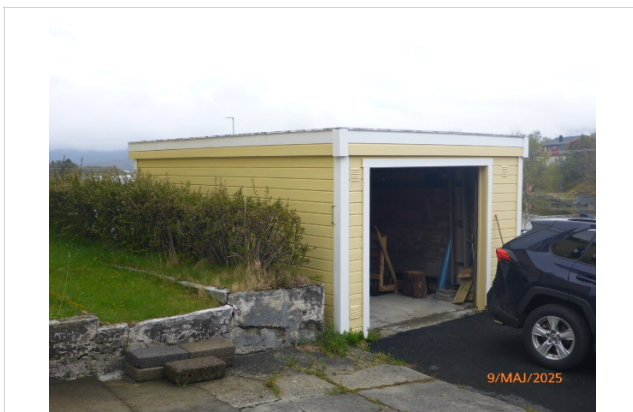
Plass-støpt dekke, sprekker, skjevheter og riss. Sig i støttemurer mot vest. Vegger i bindingsverk, ingen bankett, det kan være skader nede på veggene. Utvendig er veggene kledd med liggende kledning av tre. Innvendig er veggene kledd med bord. Liten avstand fra støttemur i vest mot garasjeveggen.

Plassbygget pulttak tekket med papp. Fuktmerker i taket. Takrenner i plast mot nord.
