Thomaslenninga 7, 8906 BRØNNØYSUND

**SENTRUM | Enebolig med utsikt  
over sjø mot øst | Garasje**

# Tilstandsrapport

Befaringsdato: 09.05.2025

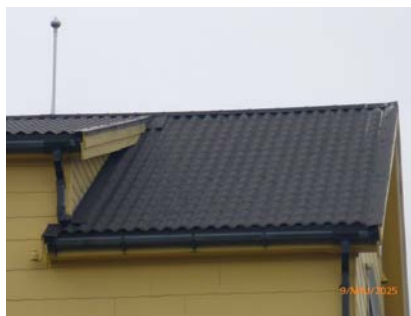
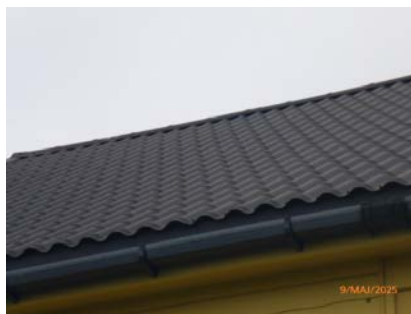
For vindskier mot nord, endevend på flere andre vindskier og noe eldre raftkasser, er det avflasset maling, disse bør vurderes nærmere for skraping/maling eller utskiftning.

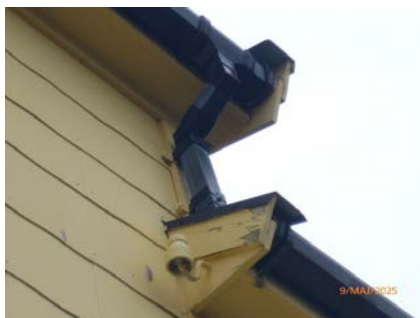
Takopplett

Takrenner og nedløp i plast, antatt fra ca. 1990. Pipen ble sist feid i 2024, ingen anmerkninger på adkomst/stige. Det var ikke nedbør ved befaring, bygningsdeler som takrenner, beslag og nedløp er ikke funksjonstestet.

For taknedløp i nordvest bør dette sees i sammenheng med ny trapp. For taknedløp i sør bør dette ses i sammenheng med nye støttemurer.

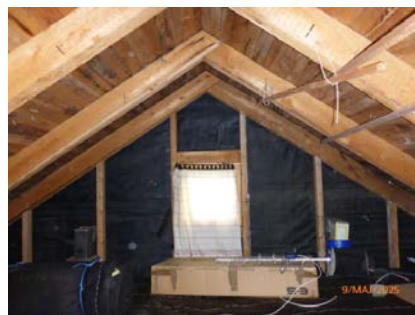
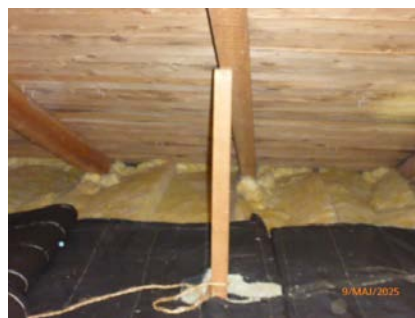
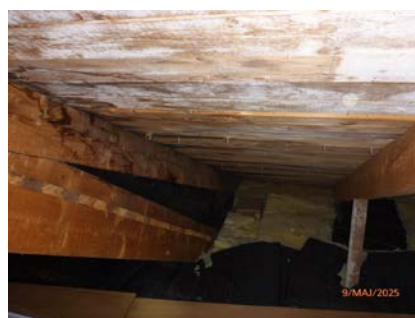
Takkonstruksjon/loft: Det er begrenset/dårlig ventilering av takkonstruksjonen. Det er påvist fuktskjolder/skader i takkonstruksjonen. Ved fuktmåling der det er observert fuktmerker, var dette tørt ved befaring og målt en fuktkvote på rundt 12 %. Noe isolasjon/syddmatter ligger mot undertaket. Flere ventiler fra 2. et er ført opp til kaldt loft. Ingen lufting i gavlveggene.

Påse at det er tilstrekkelig avstand mellom isolasjon og skrå taksider. Tette/fjerne ventiler som er ført opp til kaldt loft.

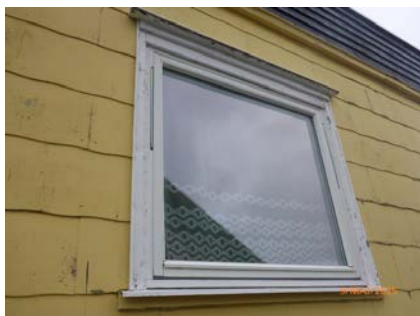
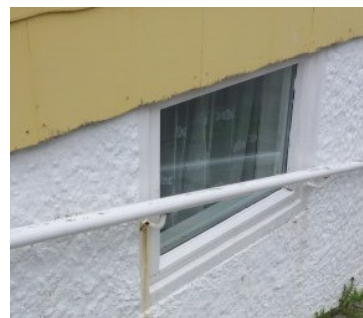
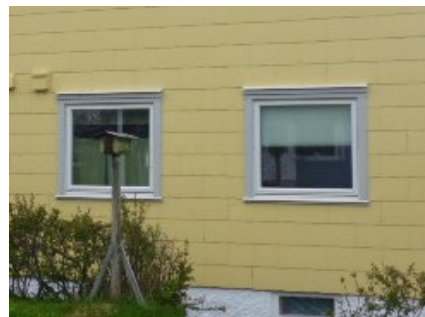
## TO 2 Vinduer - 2

Bygningen har malte trevinduer med 2-lags glass fra 70-80-tallet. Vinduer i kjeller mot øst fra 90-tallet. Vinduer 2.et ved altaner fra ca. 1995.

- Det er påvist at enkelte vinduer er vanskelig å åpne/lukke.
- Det er påvist noen glassruter som er punktert eller sprukne.
- Det er påvist tegn på innvendig kondensering av enkelte vindusglass.
- Karmene i vinduer er slitte og det er sprekker i treverket.

- Det må påregnes noe vedlikehold og at enkelte vinduer må skiftes ut.

Kostnadsestimat: 50 000 - 100 000

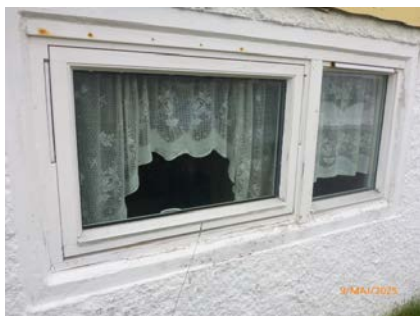
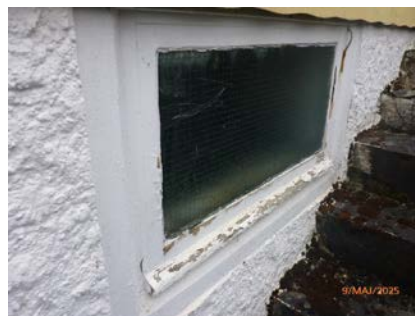
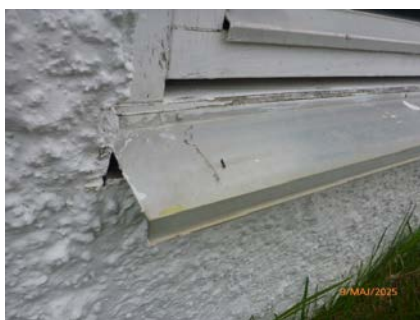
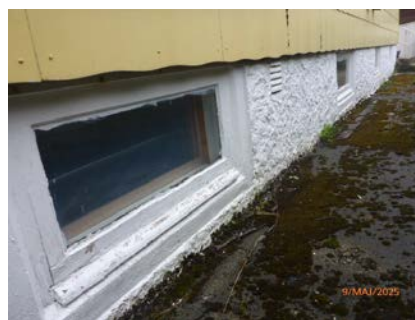
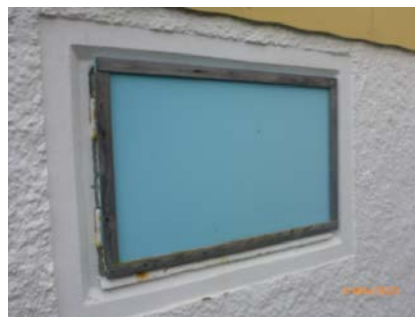
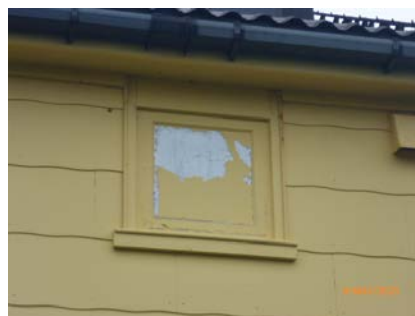
## TG 3 Vinduer med skader

Bygningen har flere trevinduer med koblet glass i kjeller samt bi-inngang i nord. Det er noen innvendige blendet vinduer 2.et mot vest.

- Det er påvist vinduer med fukt/råteskader.
- Slitasje og rust på metalleder.

- Vinduer med råteskader må erstattes med nye.

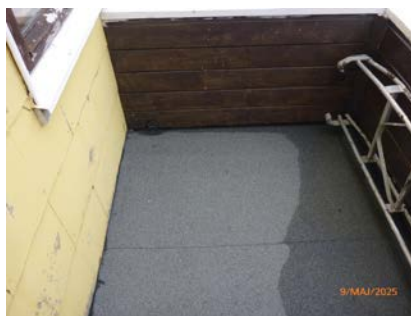
Sør

I sør var det en stormskade, dette ble ikke dekket av forsikring.

Det ble ved et fuktsøk under altan i sør ikke målt forskjeller i ledeevne som indikerer fukt i yttervegg under altan, tørt ved befaring.

Begge altanene bør bygges opp på nytt med referanse til dagens krav og byggemåte som lufting, totrinnstetting, isolering, rekkverk med videre. Det kan ikke utelukkes avdekking av skjulte skader ved renovering.

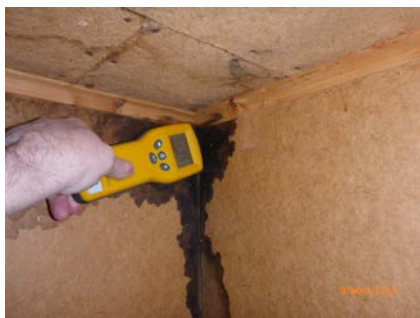
Nord

Det ble ved et fuktsøk under altan i nord målt forskjeller i ledeevne som indikerer fukt i yttervegg under altan, målt i skap.

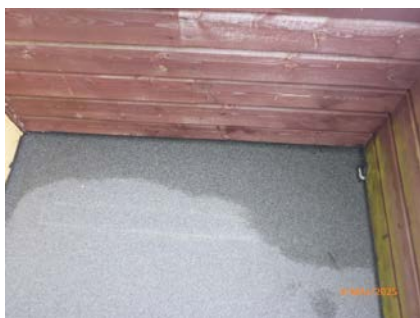
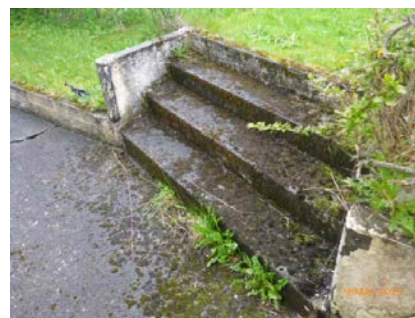
Mot vest

## TG 3 Utvendige trapper

- Det er ikke montert rekkverk.
- Rekkverkshøyder er under dagens forskriftskrav til rekkverk i trapper.
- Det er avvik:

Skader på flere plass-støpte trapper. Rust på rekkverk for hovedinngangstrapp.

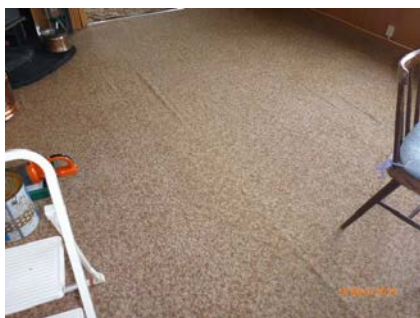
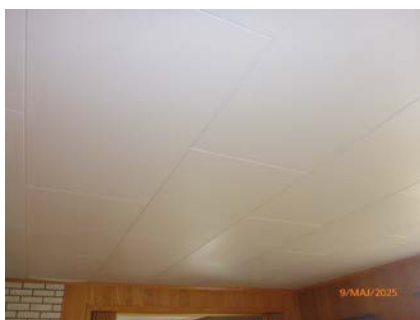
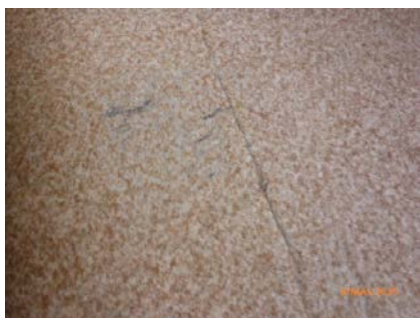
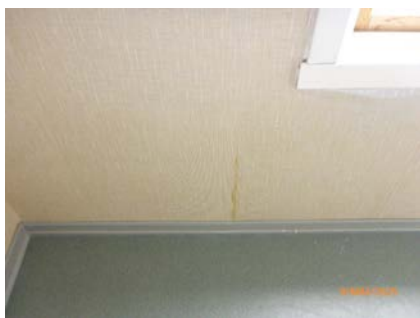
**TG 2** Etasjeskille/gulv mot grunn

I kjellere er det plass-støpt dekke på grunn.  
Etasjeskiller over kjeller er av trebjelkelag.  
Etasjeskiller mellom etasjene er av trebjelkelag.

Det er trapper mot bjelkelaget ved innganger i nord og sør.  
Bunnsvill er ikke tilgjengelig for kontroll.  
Det er ved stikkontroll ikke målt høydeavvik på over 15 mm, det kan dog ikke utelukkes at dette ikke finnes.

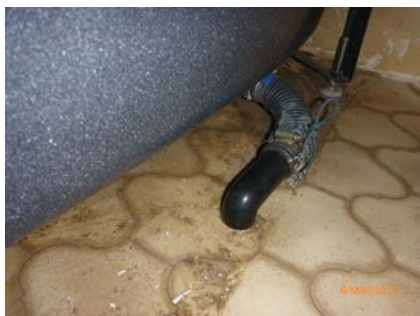
## 1. ETASJE > BAD

### 1 TG 2 Tilliggende konstruksjoner våtrom

Ved fuktsøk på gulv og vegg utenfor kabinett, er det ikke registret forskjeller i ledeevne som kan indikere fukt fra bruk av badet.

Det er visuelle indikasjoner på fukt fra undersiden av badet ved rørgjennomføringer i gulvet under kabinett.

Ved renovering kan det ikke utelukkes avdekking av fuktskader fra bruk. Kostander inngår i renovering av våtrommet.

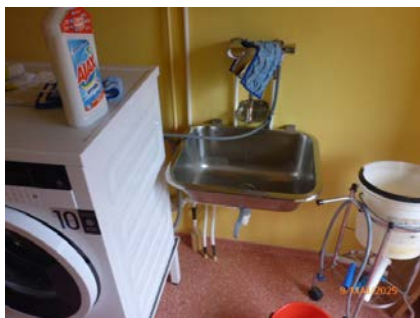
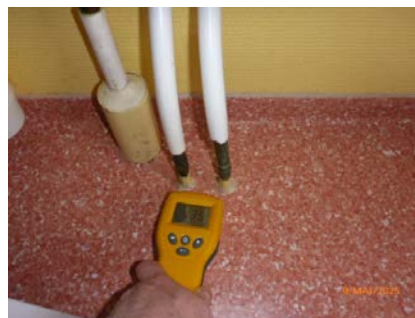
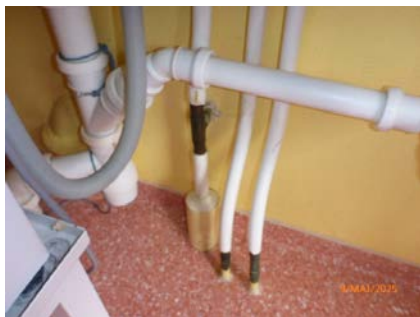
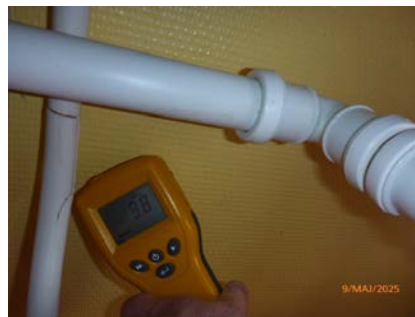
## 1. ETASJE > VASKEROM

### TO 2 Tilliggende konstruksjoner våtrom

Det er kjøkkeninnredning på vegg bak skyllekaret. Ved fuktsøk på gulv og vegg ved skyllekaret, er det ikke registrert forskjeller i ledeevne som kan indikere fukt fra bruk av vaskerommet.

Det er visuelle indikasjoner på fukt fra undersiden av badet ved rørgjennomføringer i gulvet under kabinett.

- Ved andre fuktundersøkelser enn hulltaking, er det ikke påvist indikasjoner på fuktskader.

Ved renovering kan det ikke utelukkes avdekking av fuktskader fra bruk. Kostander inngår i renovering av våtrommet.

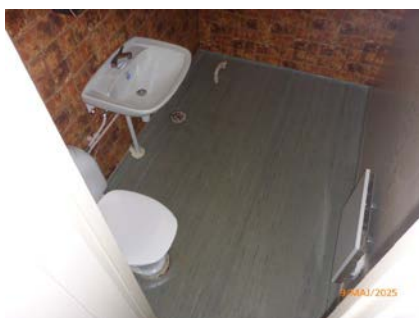
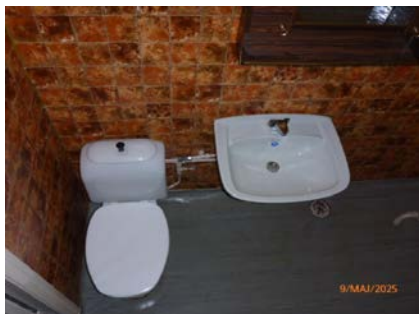
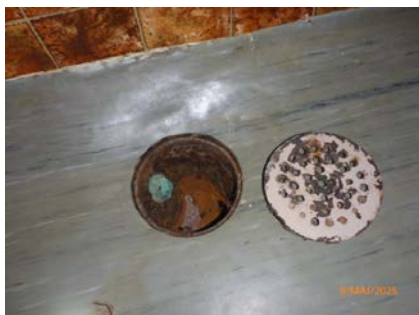
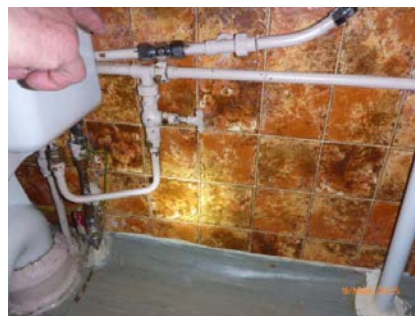
## 2.ETASJE > BAD NORD

### 1 TO 2 Tilliggende konstruksjoner våtrom

Det er yttervegg og tilstøtende bad der det var badekar og der badekaret tidligere var montert. Det er snart 30 år siden rommet ble brukt som våtrom, det vil da ikke finnes aktive fuktskader fra bruk av bad.

- Ved andre fuktundersøkelser enn hulltaking, er det ikke påvist indikasjoner på fuktskader.

Ved renovering kan det ikke utelukkes avdekking av fuktskader fra tidligere bruk.

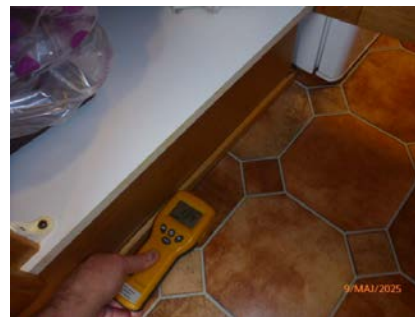
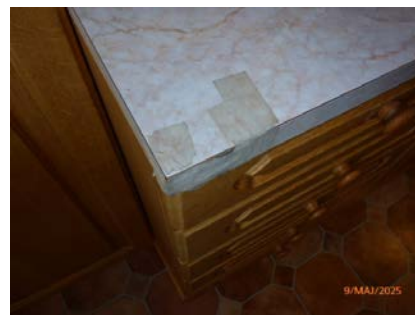
### 1. ETASJE > KJØKKEN

Opplyst ved befaring. Kjøkkenet ble pusset opp på 90-tallet. Kjøkkenet har innredning med profilerte fronter. Benkeplaten er av laminat. Vask i benkeplate. Det er fliser på vegg mellom over og underskap. Alt teknisk utstyr vil alltid være beheftet med stor usikkerhet og betydelige levetidsvariasjoner utover fabrikkgarantier. Det ble ved et fuktsøk med Protimeter MMS 2, ikke registrert forskjeller i verdier som kan indikere muligheten for bakenforliggende fukt i risikoutsatte områder på kjøkkenet.

- Det er påvist skader på overflater/kjøkkeninnredning utover normal slitasjegrad.

- Det må påregnes lokal utbedring/utskiftning.

**Kostnadsestimat:** 10 000 - 50 000

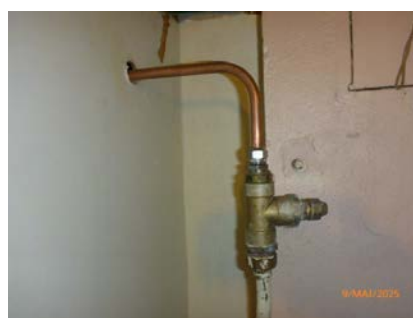
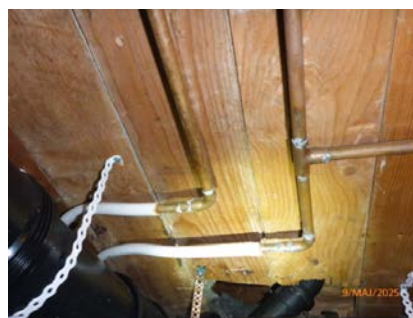
- Mer enn halvparten av forventet brukstid er passert på innvendige vannledninger.

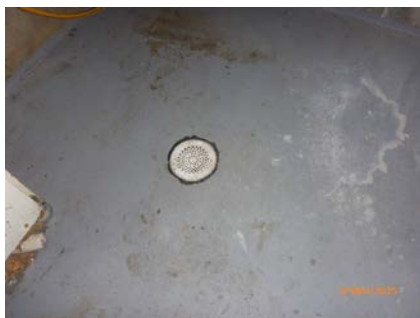
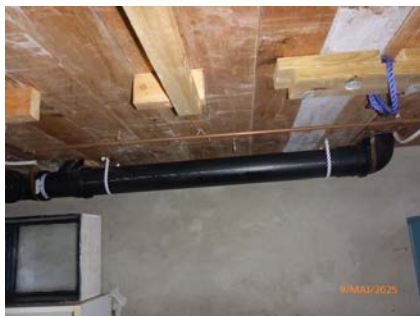
Det er avløpsrør av støpejern. Stakepunkt i kjellergulvet ser ut for å være fra byggeår.

- Tidspunkt for utskiftning av avløpsrør nærmer seg.
- Eldre avløpsrør har blant annet større sannsynlighet for lekkasjer, noe som kan føre til omfattende og kostbare vannskader i boliger.

**Kostnadsestimat: 50 000 - 100 000**

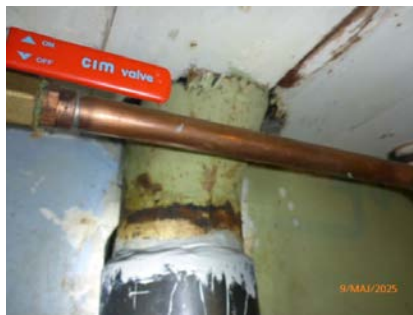
Avløpsrør fra under vaskerommet

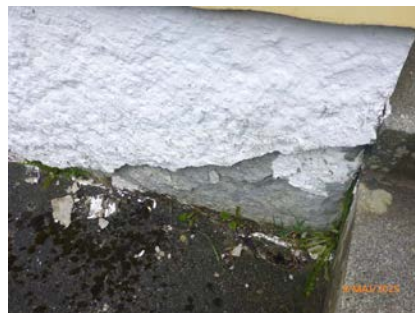
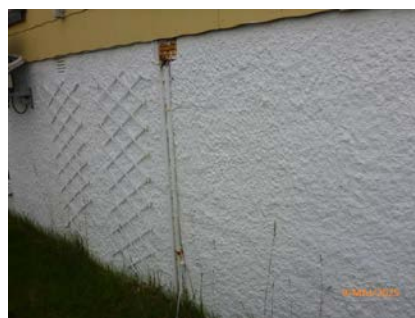
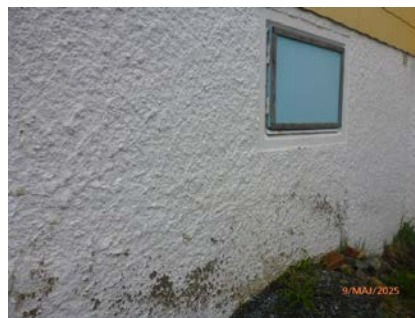
- Det er påvist større sprekker og/eller skjevheter i muren.

Det er sig og kanting i murer mot øst.  
Det er stedvis skader på støttemurer i vest.

Her kan de eksakte tiltakene og kostnader for dette varierer.  
Anbefales sett i sammenheng med drenering/fuktsikring, trapper og støpe flater på terreng.

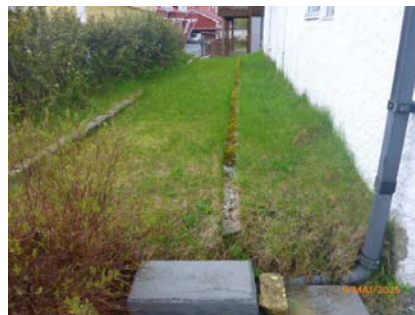
Det er ikke opparbeidet tilfredsstillende fall på terreng fra murene. Dette fører til unødig fuktbelastning av byggegrop ved manglende bortledning av overflatevann fra nedbør og snø. Det bør opparbeides fall på terreng i 1:50 i tre meters bredde fra murene.

**Kostnadsestimat: 10 000 - 50 000**

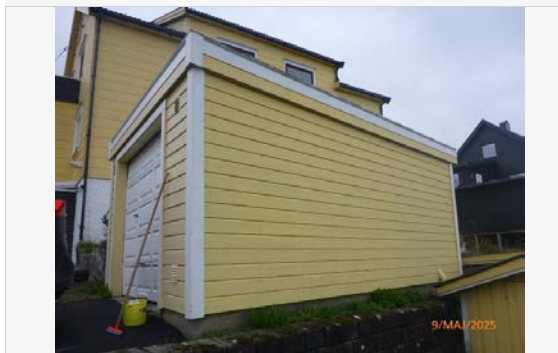
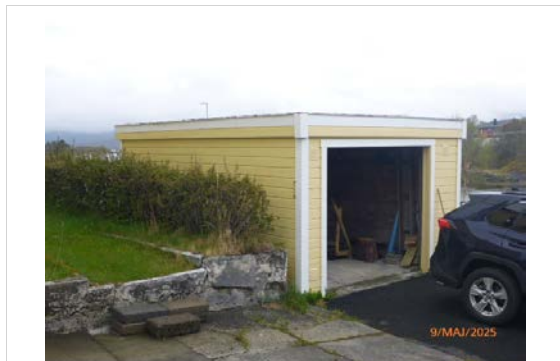
### Garasje

Plass-støpt dekke, sprekker, skjevheter og riss. Sig i støttemur mot vest. Vegger i bindingsverk, ingen bankett, det kan være skader nede på veggene. Utvendig er veggene kledd med liggende kledning av tre. Innvendig er veggene kledd med bord. Liten avstand fra støttemur i vest mot garasjeveggen.

Plassbygget pulttak tekket med papp. Fuktmerker i taket. Takrenner i plast mot nord.
