# Tilstandsrapport

Enebolig

Tyinvegen 3124, 2967 LOMEN

Rapportdato: 13.08.2025

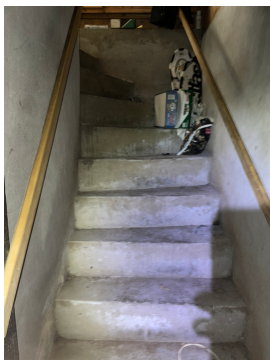
Betongtrapp ned til kjeller

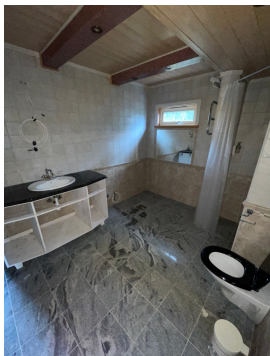
## 1. ETASJE > BAD

### ! TG 3 Sluk, membran og tettesjikt

- Vær oppmerksom ved bruk. For å få tilstandsgrad 0 eller 1 må gulvet bygges om, for å få riktig fall til sluk. Det vil imidlertid sjelden være økonomisk rasjonelt som et enkeltstående tiltak. Ved en eventuell renovering, påse at våtrommet bygges med riktig fall til sluk.
- Et bad med manglende/reduert fall til sluk blir mindre funksjonelt og sikkert for brukeren. Dette kan medføre stående vann på gulvet, vann som ikke ledes effektivt til sluket, økt risiko for at vann renner ut av rommet og redusert sklisikkerhet på gulvet.
- Andre tiltak:

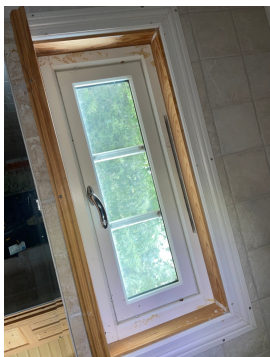
## 1. ETASJE > BAD

### ! TG 3 Tilliggende konstruksjoner våtrom

- Våtrommet må totalrenoveres. Alle forhold med tettesjikt, våtsone, sluk m.m. må dokumenteres.

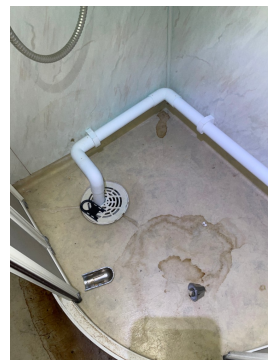
Sluk i dusj.

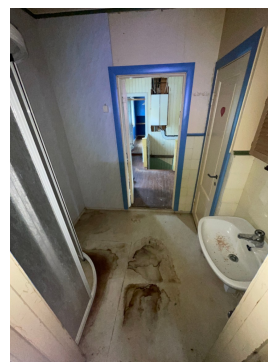
Bad

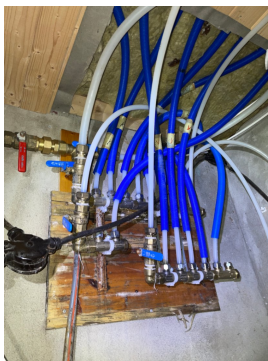
Nyere vannrør i kjeller.

- Tidspunkt for utskiftning av vannledninger nærmer seg.
- Anlegget må sjekkes av fagperson, som må utføre eventuelle tiltak på anlegget.
- I forbindelse med oppgradering av våtrom vil det være naturlig med utskiftning av rør.
- Rørkurser på rør-i-rør system bør merkes.
