Amundbergan 72, 6518 KRISTIANSUND N

**Innholdsrikt rekkehus med  
skjermet beliggenhet i blindgate  
og populært boligområde på  
Amundbergan. Garasje i rekke**

Befaringsdato: 14.05.2025

Rapportdato: 03.06.2025

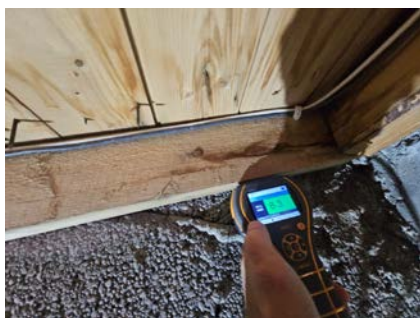
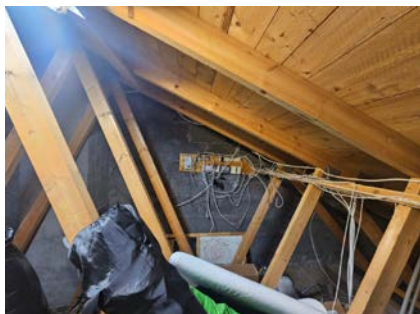
- Det er påvist fuktskjolder/skader i takkonstruksjonen.

Det er registrert en eldre fuktskjoldning ved pipe-stokken. Ved bruk av fukt-indikator gis det tegn på at skjoldet er tørt.

- Andre tiltak:

Fuktskjolden må overvåkes jevnlig får å dokumentere utviklingen av skaden. Avviket må sees i sammenheng med takkonstruksjonen og taktekkets alder.

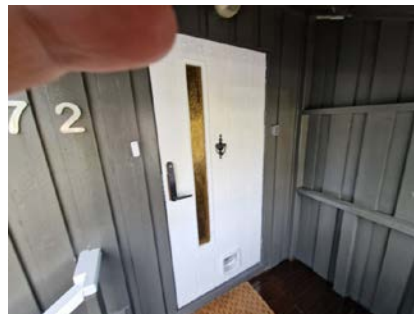
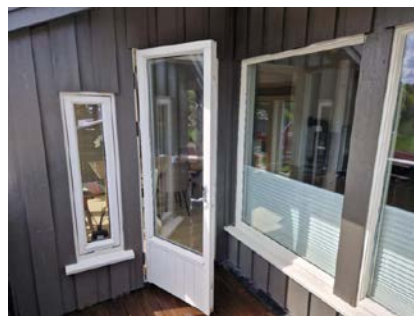
## TG 2 Balkonger, terrasser og rom under balkonger

Det er etablert en balkong og en terrasse på en side av bygget. Terrassen og balkongen er av terrassebord. Rekkverkene er av trebord med håndløper.

Trinnehøydene må sikres/utbedres for å ivareta sikkerhet.
