Tilstandsrapport

Enebolig

Vaterlands gate 31 , 3970 LANGESUND

Befaringsdato: 18.05.2026

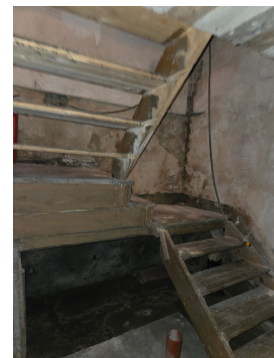
Trapp til kjeller med råteskader. Trapp er bratt og fyller ikke dagens krav til adkomst mellom etasjer. TG 3.

Trapp til kjeller bør utbedres/skiftet.

Kostnadsestimat: 20 000 - 100 000

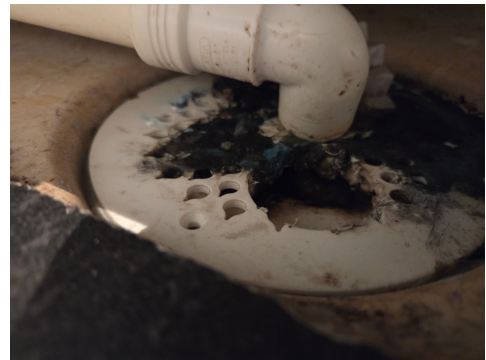
TG 2 pga av alder og manglende dokumentasjon.

Kostnadsestimat: 20 000 - 100 000

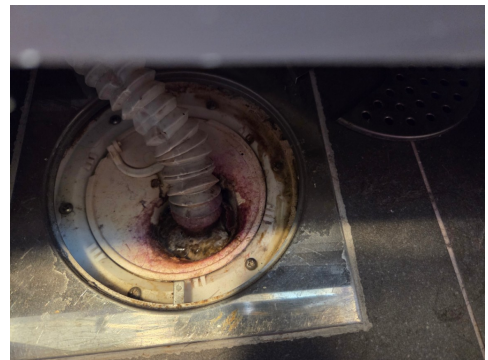
- Det må innhentes dokumentasjon. Manglende membran/tettesjikt medfører risiko for lekkasjer og fukt i konstruksjonen.

Dokumentasjon er ikke fremlagt.
