# Tilstandsrapport

📍 Haralds gate 2 B, 3256 LARVIK

# gnr. 3020, bnr. 661

Rapportdato: 08.02.2024

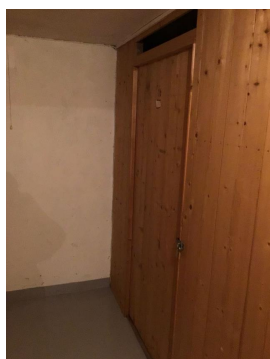
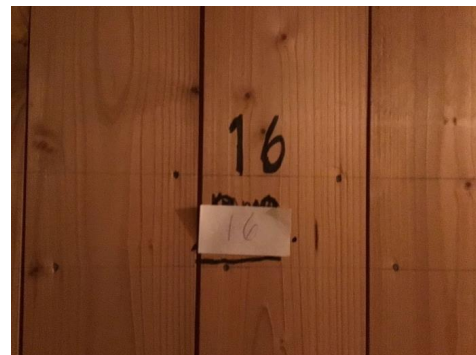
## ! TG IU Andre innvendige forhold

Det er bod i kjeller på ca. 3,5 m2 som tilhører leilighet. Den er merket med nr 16. Det settes ingen TG på dette.

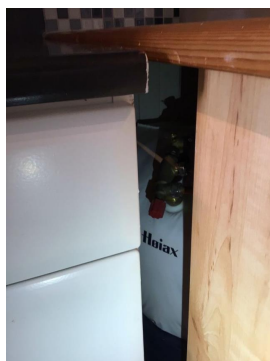
## TG IU Varmtvannstank

Høiax vv-tank på ca. 110-120 liter. Ukjent alder. Den står plassert under benk på kjøkken. Begrenset kontroll pga. manglende tilkomst.

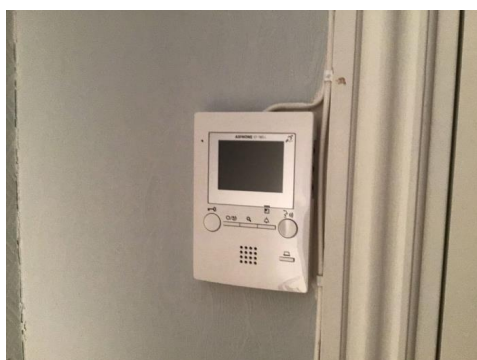
## TG 1 Andre installasjoner

Det er montert calling anlegg m/døråpner i leiligheten.
