Tilstandsrapport

Enebolig

Hennisandvegen 9, 2150 ÅRNES

Befaringsdato: 28.08.2024

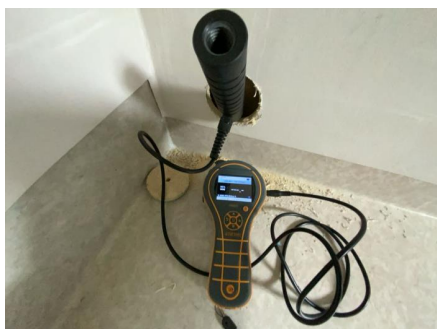
1. ETASJE > BAD

Hulltaking er foretatt uten å påvise unormale forhold. Hulltaking er foretatt ved/i vaskerom.

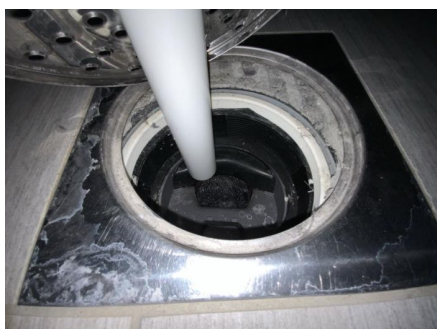
2. ETASJE > BAD

Det er plastsluk og ukjent tettesjikt/membran. Murerfirma Jan Arne Tollefsen AS, ved Jan Arne Tollefsen, bekrefter at oppbyggingen og utførelse av våtrom og våtsoner er riktig, og at avviket fra fallkravet må vurderes av en takstmann

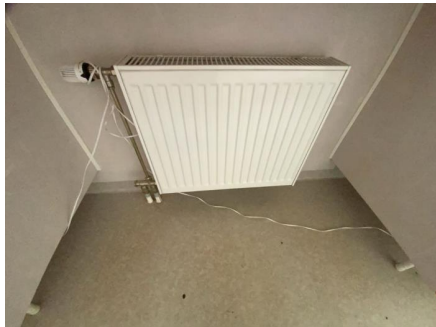
Etablert Nibe varmepumpe typen luft til vann. Kompressoren i varmepumpen ble byttet av Nekas varmepumper i november 2024. Oppvarming via radiatorer.

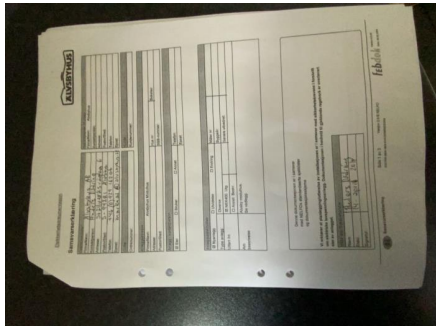
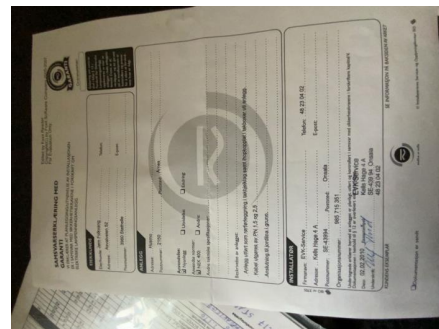
TG 3 Branntekniske forhold

1. Er det mangler for brannslukningsutstyr i boligen iht. forskriftskrav på søknadstidspunktet, men minst Byggeforskrift 1985?
Nei
2. Er det skader på brannslukkingsutstyr eller er apparatet eldre enn 10 år?
Ja Oppgradere brannslukkingsapparat.
3. Er det mangler på røykvarsler i boligen iht. forskriftskrav på søknadstidspunktet, men minst Byggeforskrift 1985?
Nei
4. Er det skader på røykvarslere?
Nei

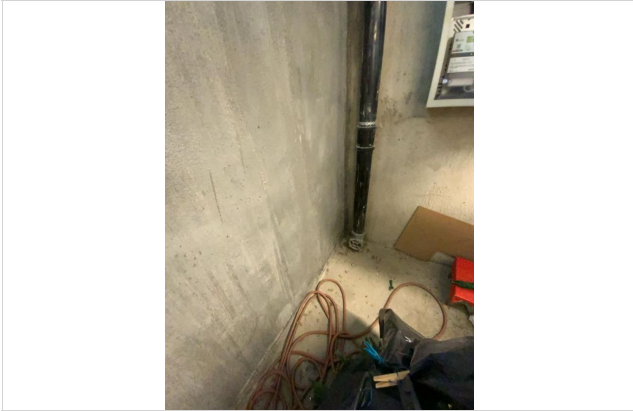
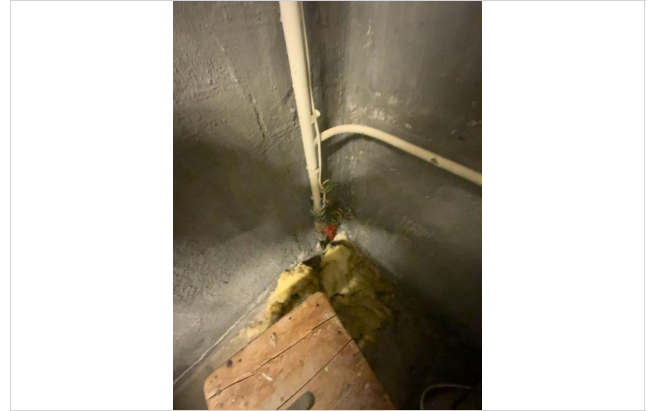
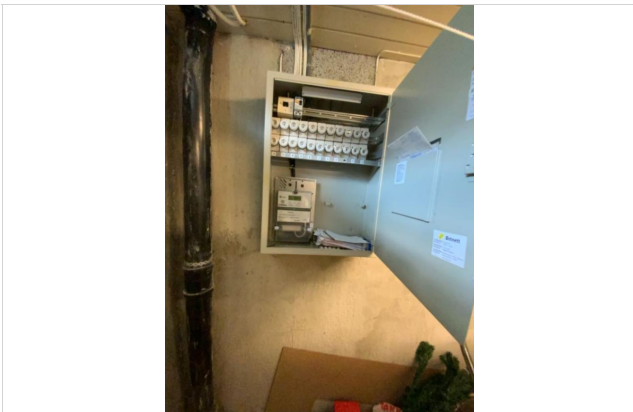
Synlig sprekker i grunnmur og råte på utvendig panel. Takteking anses å være eldre. Det er 2- lags isolasjonsglass som vinduer. Finert ytterdør. Huset bærer preg av alder og manglende vedlikehold.

Vegger med panel. Gulv med belegg. Tak med trepanel.

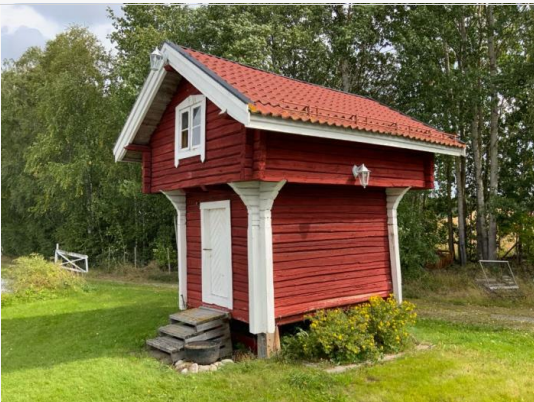
Stabbur i laftet tømmer. Etablert på punktfundament. Saltak teknet med takstein. Noe slitasje av utvendig tømmer er synlig. Det anbefales alltid en tilstandsvurdering utover nevnte vurdering. Ytterligere undersøkelser tilføres kjøper.
