# Tilstandsrapport

Boligbygg med flere boenheter

Gangstuveien 1, 0952 OSLO

Befaringsdato: 15.05.2025

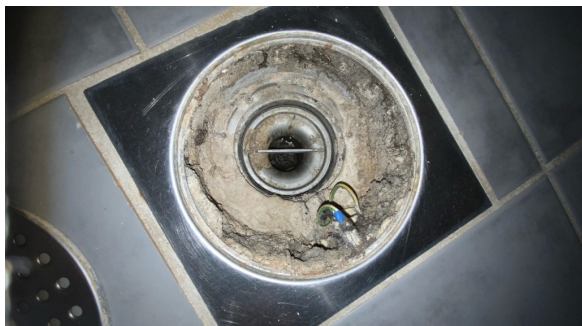
- Det er viktig å merke seg at levetiden til en membran varierer basert på kvalitet, installasjon og bruk. Eldre membraner kan bli sprø og sprekke opp, noe som fører til at de mister sin vannnettende funksjon. Dette kan resultere i vannlekkasjer gjennom vegger og gulv og fuktskader.

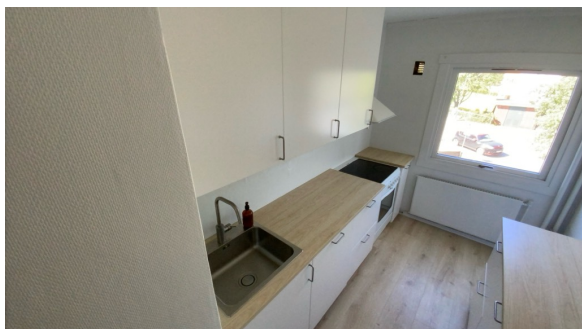
Kjøkkenet har nyere innredning med glatte fronter. Benkeplaten er av laminat. Det er kjøl/fryseskap, komfyr og vannstoppsystem.

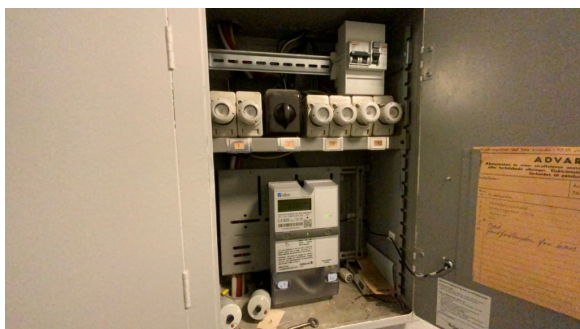
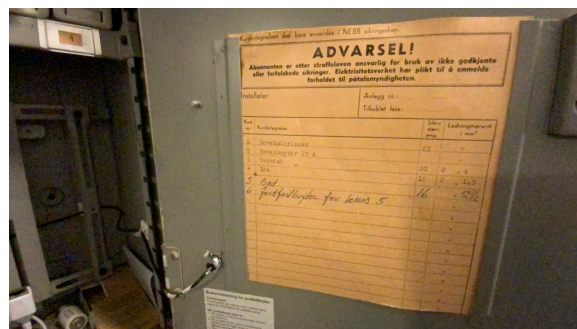
Det anbefales alltid en gjennomgang av anlegget med tanke på anleggets alder og det ikke foreligger kunnskap om anlegget. Med bakgrunn i NS3600 kreves det utført el-kontroll av fagperson for å få TG1 på anlegget. TG2 gis som følge av manglende dokumentasjon/manglende el-kontroll.
