Falletveien 12, 1930 AURSKOG

## Landbrukseiendom med to eneboliger og en innholdsrik driftsbygning

Tilstandsrapport .....78

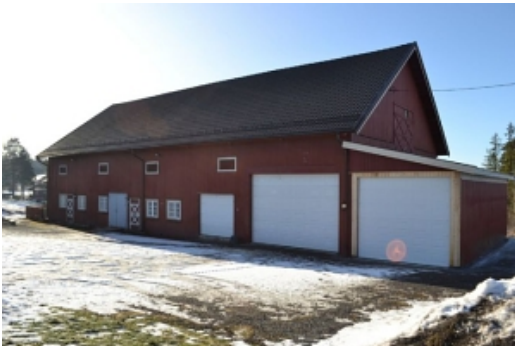
Låve Fasade mot tunet og øst.

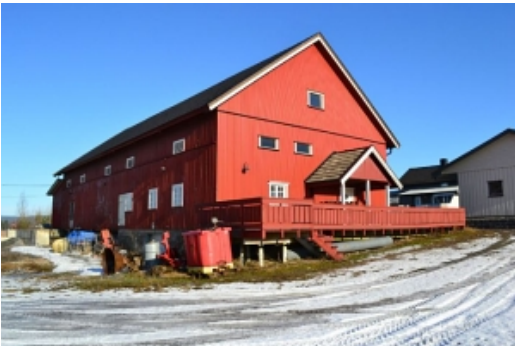
Låve Syd og vestvegg

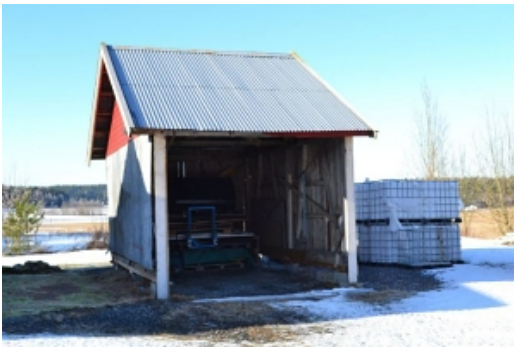
Garasje/vedskjul Front mot øst.

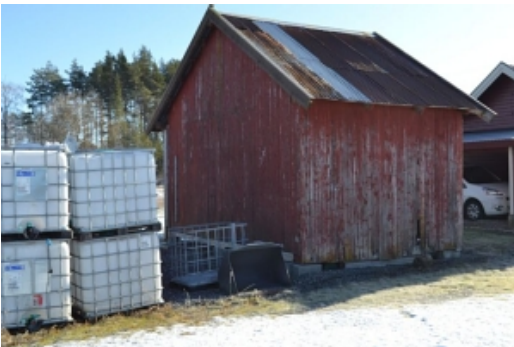
Garasje/vedskjul Nord og vest vegg.

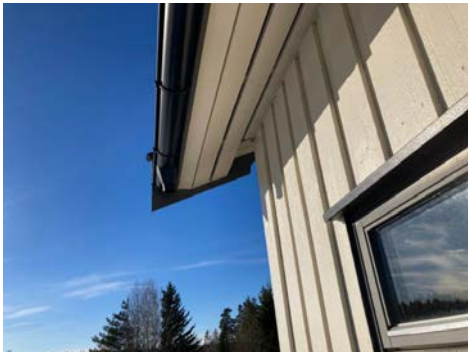
Manglende nedløp på garasje.

- Vurdering av avvik:**
- Det mangler snøfangere på hele eller deler av taket, men det var ikke krav om dette på byggemeldingstidspunktet.
  - Det er ikke tilfredsstillende bortledning av vann fra taknedløp ved grunnmur.
  - Takrenner har punktvis lekkasjer.
- Det mangler nedløp fra takrenne på garasje. Plastrenner har utette skjøter.  
Det er vurdert at takrenner/nedløp av plast har oppnådd forventet brukstid.

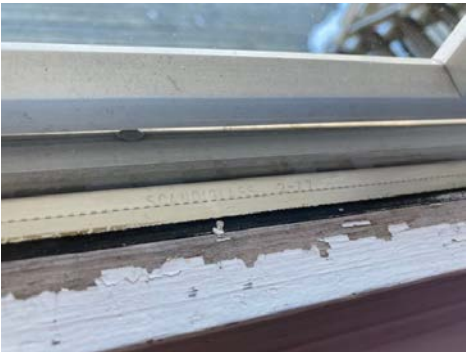
Eldre vinduer har slitasje.

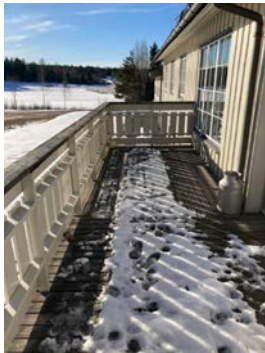
Veranda der toppbord trenger behandling.

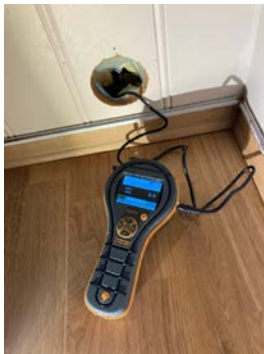
Fuktmåling viste normale verdier.

- Det er påvist indikasjon på noe fuktgjennomtrengning inn i kjellermur.

Det er synlig saltutslag enkelte steder, uten at det ble påviste unormale fuktforhold ved fuktsøk.

Det er ikke behov for tiltak, men rom under terreng bør generelt følges med på, da det er en risiko for fuktgjennomslag.

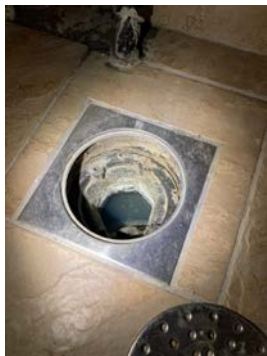
Plastsluk uten synlig membranmansjett.

Sluk uten synlig membranmansjett.

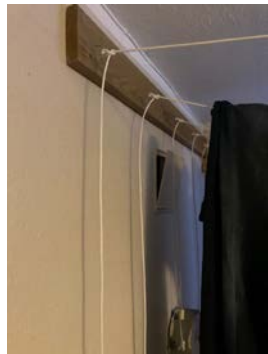
Klaffeventil i yttervegg.

- Elektrisk avtrekksvifte bør monteres for å lukke avviket.

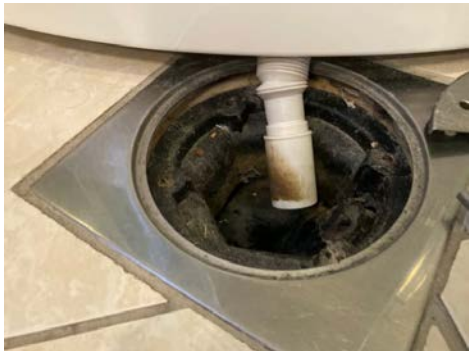
Plastsluk med synlig membranmansjett, plassert i ytterkant av kabinett.

Sluk ved kabinett.

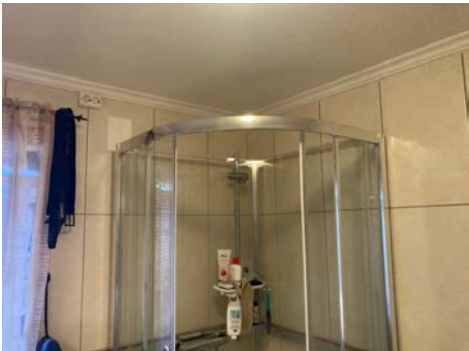
Naturlig ventilering.

- Elektrisk avtrekksvifte bør monteres for å lukke avviket.

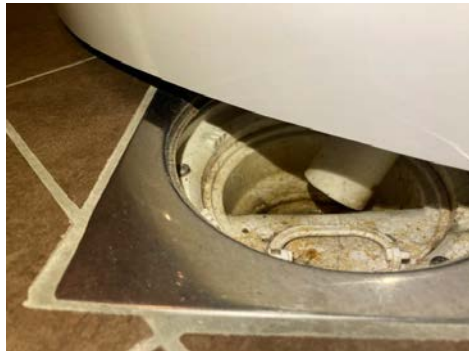
Plastsluk uten synlig membranmansjett, er plassert i kant ved kabinett.

Sluk delvis under kabinett.

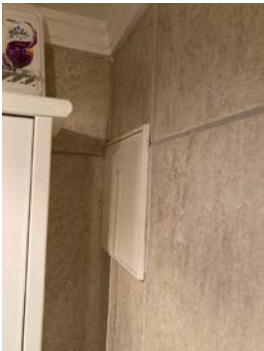
Naturlig ventilering.

- Elektrisk avtrekksvifte bør monteres for å lukke avviket.

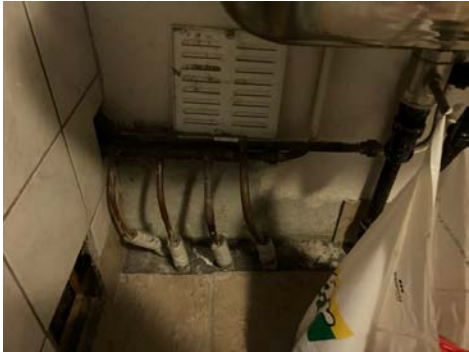
Deler av anlegget har kobberrør.

- Det er ikke behov for utbedringstiltak siden anlegget fungerer i dag, men ut ifra alder kan skader plutselig oppstå på eldre anlegg.
- Det må etableres tilgang til stoppekran.

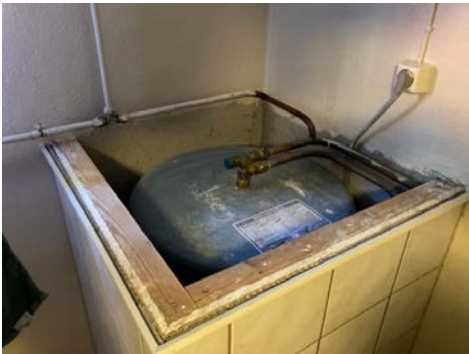
Varmtvannstank på vaskerom.

Årstall: 1984      Kilde: Produksjonsår på produkt

- Det bør etableres tilfredsstillende el-tilkobling etter gjeldende forskrift.
- Det er ikke behov for utbedringstiltak siden tanken fungerer i dag, men ut ifra alder kan skader plutselig oppstå på eldre tanker.

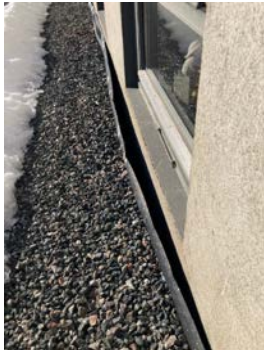
Topplist på grunnmursplasten bør festes bedre.

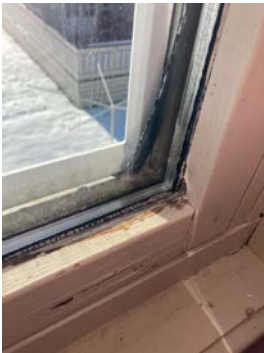
Punktert glass.

- Vurdering av avvik:**
- Det er påvist at enkelte vinduer er vanskelig å åpne/lukke.
  - Det er påvist noen glassruter som er punktert eller sprukne.
  - Det er avvik:
- Eldre vinduer har slitasje.

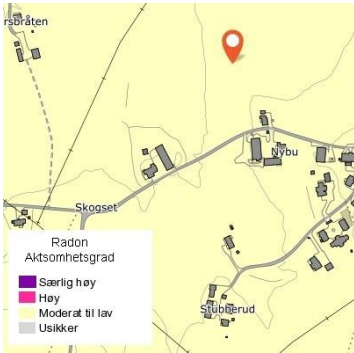
Eiendommen ligger i et område som NVE Radon aktsomhetskart er definert med " moderat til lav" aktsomhetsgrad.

- Vurdering av avvik:**
- Det er ikke foretatt radonmålinger, og bygget er heller ikke utført med radonsperre.
- Tiltak**
- Det bør gjennomføres radonmålinger.

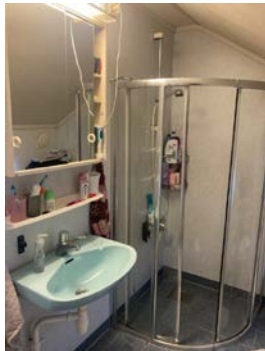
Bad i loftetasjen.

Våtrommet må totalrenoveres grunnet alder og registrerte avvik.

Baderomsplater i dusjsone har skader.

Himlingsplater har skader.

- Det er tegn på fuktskader nederst på våtromsplater.
- Det er påvist tegn til fuktskader i overflater.

Baderomsplater i dusjsone har fuktskader.

Himlingsplater har fuktskader i enkelte skjøter.

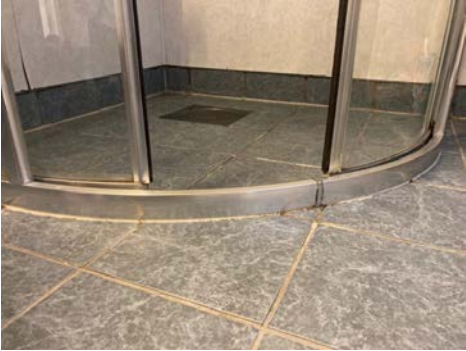
Tett bunnskinne til dusjsone.

- Det er påvist sprekker i fliser.
- Målinger viser at det ikke er fall til sluk (motfall).
- Det er påvist at høydeforskjell fra topp slukrist til gulv/synlig topp membran ved dørterskel er mindre enn 25 mm.
- Det er mulighet for at det kan forekomme vannlekkasje på våtrommet hvor vann ikke vil gå til sluk.

Tett bunnskinne på 40 mm mot dusjsone hindrer lekkasjevann å renne til sluk.

Det er sprekker i minimum to fliser i dusjsone.

- Andre tiltak:
- Installering av tett dusjkabinett anbefales.
- Det må gjøres tiltak for å utbedre avviket.

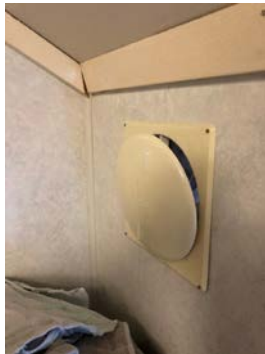
Det er naturlig ventilering med ventil i yttervegg og tilluft under dør.

Ventil i yttervegg.

- Elektrisk avtrekksvifte bør monteres for å lukke avviket.

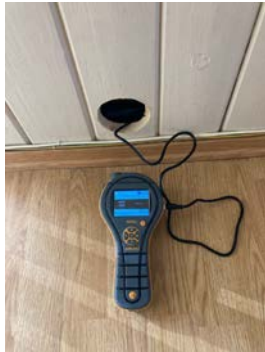
Hulltaking er foretatt i trapperom mot dusjsone

Fuktmåling i trevirke viste under 7,8 %, som er normalt.

Ved målinger under 7,8 % vil displayet ikke vise resultat.

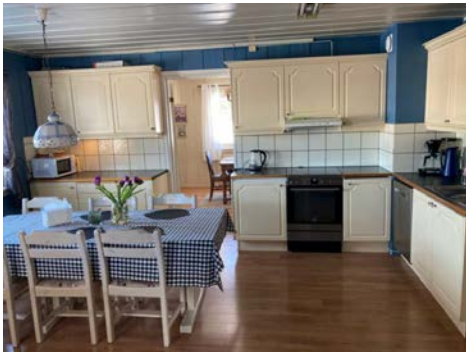
Kjøkkeninnredning.

Innredningen har bruksslitasje og det er en mindre skade i laminatgulvet ved oppvaskmaskin, vurdert til normal slitasje i forhold til alder.  
Ved fuktsøk på utsatte steder ble det ikke avdekket tegn på skadelig fukt.

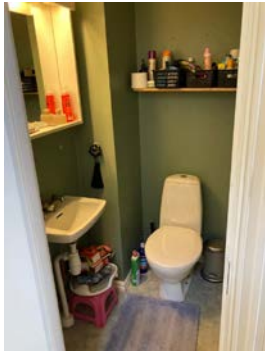
Toalettrom.

Toalettrom i 1.etasje med belegg på gulv, malte plater på vegger og himling.  
Utstyr består av frittstående toalett, servant og speilskap.  
Naturlig avtrekk.

- Vurdering av avvik:**
- Toalettrom har kun naturlig avtrekk fra rommet, NS 3600 krever mekanisk avtrekk for å kunne gi TG 0/1.
  - Toalettrom mangler tilluftsventilering, f.eks. spalte/ventil ved dør.

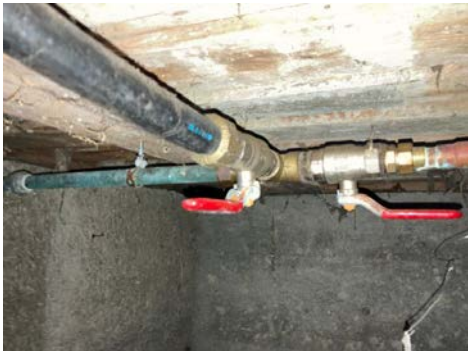
Stoppekran i kjeller.

Synlige vannrør av kobber.  
Stoppekran i kjellerbod.

- Vurdering av avvik:**
- Mer enn halvparten av forventet brukstid er oppbrukt på innvendige vannledninger.

- Tiltak**
- Det er ikke behov for utbedringstiltak siden anlegget fungerer i dag, men ut ifra alder kan skader plutselig oppstå på eldre anlegg.

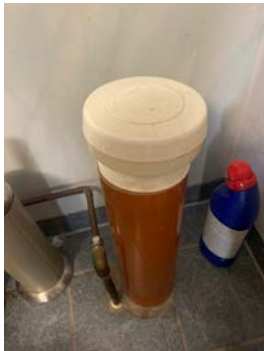
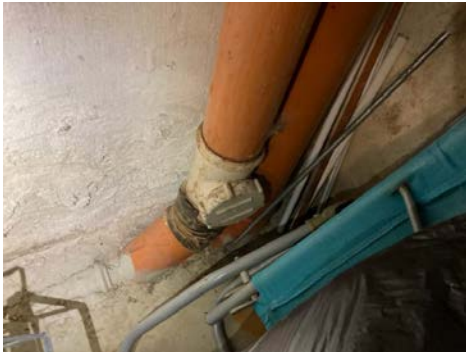
Lufteventil for avløp på bad i loftetasje.

Stakeluke i kjeller.

- Vurdering av avvik:**
- Mer enn halvparten av forventet brukstid er oppbrukt på innvendige avløpsledninger.

- Tiltak**
- Andre tiltak:
  - Det er ikke behov for utbedringstiltak siden anlegget fungerer i dag, men ut ifra alder kan skader plutselig oppstå på eldre anlegg.

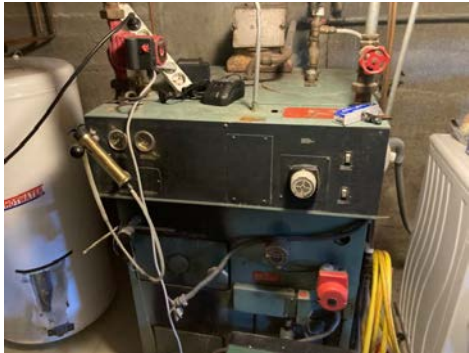
Fyrkjele i kjeller.

Fyringsanlegg med fyrkjele i kjeller med radiatorer og nedgravd tank. Anlegget er ikke i bruk, iht. eier og er ikke videre vurdert.

Årstall: 1973 Kilde: Produksjonsår på produkt

Ved eventuell bruk må det foretas inspeksjon av faglig instans før bruk.

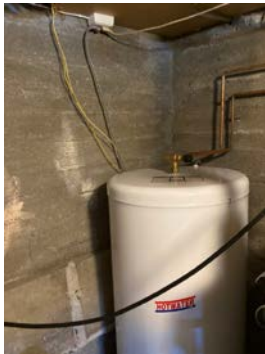
Varmtvannstank i teknisk rom.

Varmtvannstank på ca. 200 liter er plassert teknisk rom kjeller.

Årstall: 1991 Kilde: Produksjonsår på produkt

- Det er ikke behov for utbedringstiltak siden tanken fungerer i dag, men ut ifra alder kan skader plutselig oppstå på eldre tanker.
- Det bør etableres tilfredsstillende el-tilkobling etter gjeldende forskrift.

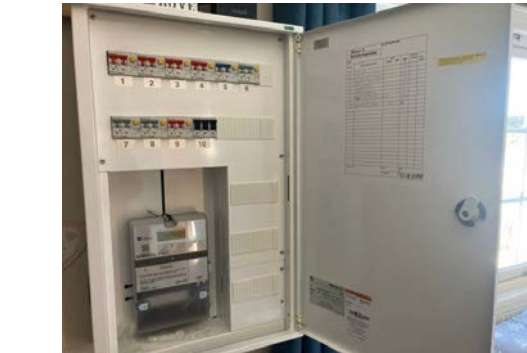
El-skap.

På grunnlag av manglende dokumentasjon, observasjoner og at undertegnede ikke er fagmann innen elektro, bør anlegget ha en utvidet el-kontroll.

Kostnadsestimat: Under 10 000
