# Tilstandsrapport

Enebolig

Altermarkveien 52, 8616 MO I RANA

Befaringsdato: 04.03.2026

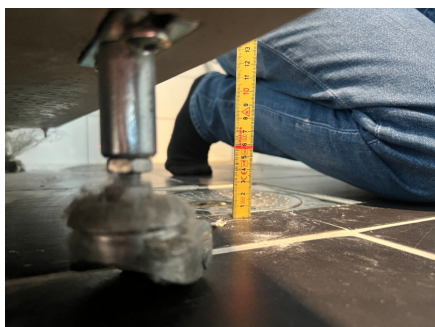
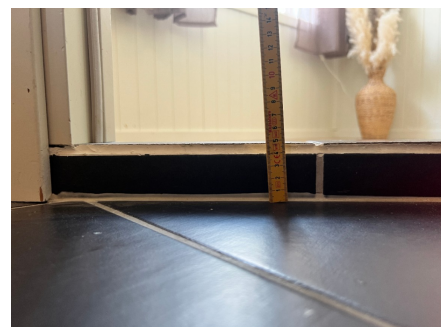
• Det er målt høydeforskjell på mellom 15-30 mm gjennom hele rommet. Tilstandsgrad 2 gis med bakgrunn i standardens krav til godkjente måleavvik.

- Det må foretas utbedring av fallforhold.
- Til tross for avviket i fall/høydeforskjell til sluk, vil gulvet fortsatt kunne lede vann mot sluket, men med redusert effektivitet. Dette kan potensielt øke risikoen for vannansamling i enkelte områder av badet.

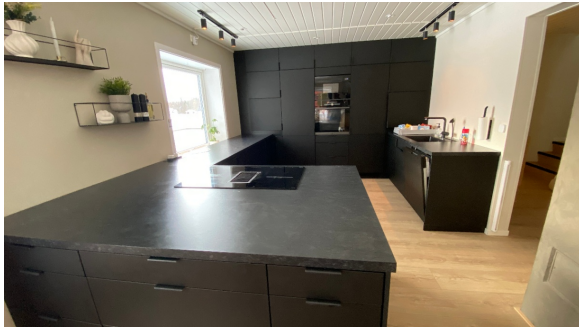
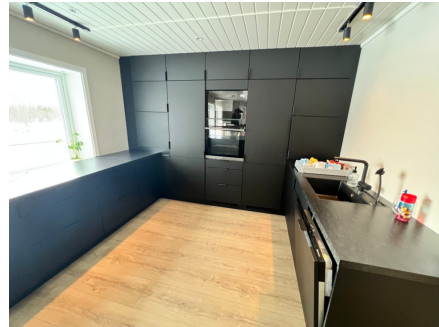
## 1. ETASJE > KJØKKEN

### TG 2 Avtrekk

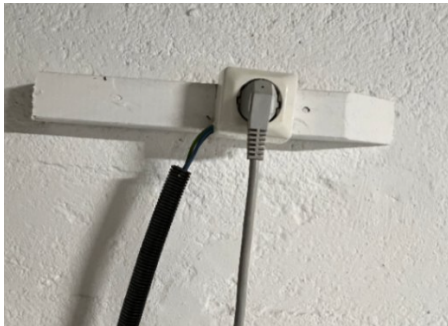
Det er noen løse kabler og trekkerør i kjeller.

På generelt grunnlag anbefales det at en registrert elvirksomhet gjennomfører en kontroll ved eiendomsoverdragelser, samt periodisk kontroll av anlegget hvert tiende år.

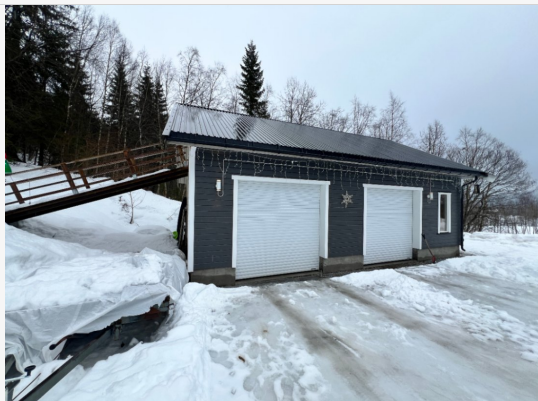
## Garasje

Bakvegg samt en røstvegg er kun grunnet og ikke ferdig malt.
