Altermarkveien 52, 8616 MO I RANA

# Drømmer du om landlig idyll med enebolig, stor hage og ekstra romslig garasje? Se hit!

Befaringsdato: 04.03.2026

Rapportdato: 18.03.2026

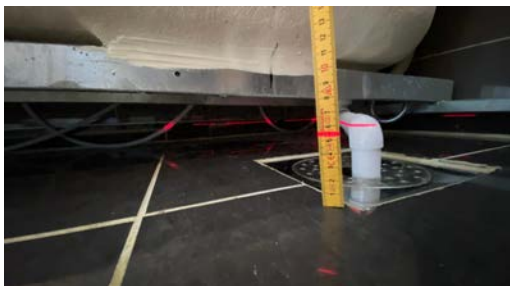
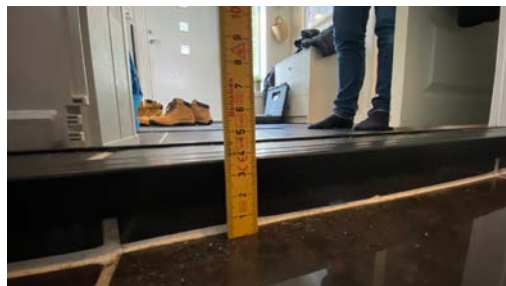
## 1. ETASJE > BAD/VASKEROM

- Det er påvist at flisfuger har riss/sprekker.
- Det er påvist avvik i fallforhold til sluk i forhold til krav i forskrift på byggetidspunktet.

- Fuger bør skiftes ut.
- Det må foretas utbedring av fallforhold.
- Et bad med manglende/reduert fall til sluk blir mindre funksjonelt og sikkert for brukeren. Dette kan medføre stående vann på gulvet, vann som ikke ledes effektivt til sluket, økt risiko for at vann renner ut av rommet og redusert sklisikkerhet på gulvet.
