Månaveien 12, 3660 RJUKAN

**Trivelig rekkehus med alt på én  
flate og svært attraktiv  
beliggenhet**

Befaringsdato: 12.01.2026

# Tilstandsrapport

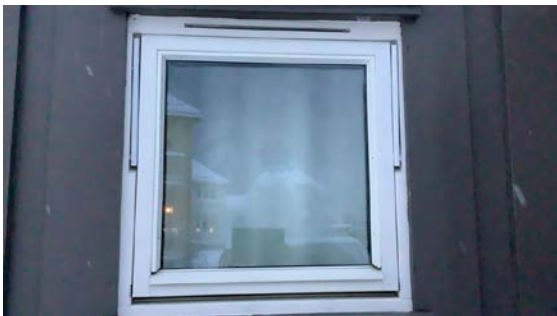
Vinduer  
- Det er påvist avvik rundt innsettsingsdetaljer.  
- Det er registrert eldre blikk brukt som vannbrett, med noe svak helningsgrad som vannsikring.

Det bør etableres tilstrekkelig helning på vannbrettene for å sikre god avrenning og hindre fuktinntrengning i konstruksjonen. Dersom tiltak ikke utføres, øker risikoen for fuktskader i tilstøtende bygningsdeler.

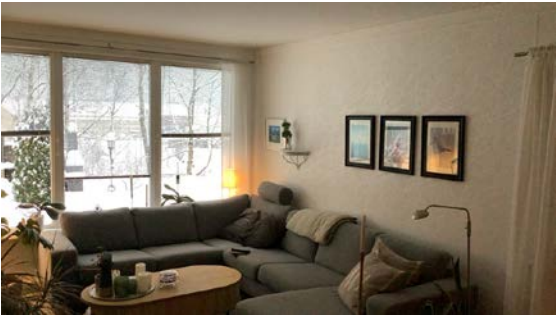
Etasjeskille/gulv mot grunn  
- Det er målt høydeforskjell på mellom 15-30 mm gjennom hele rommet. Tilstandsgrad 2 gis med bakgrunn i standardens krav til godkjente måleavvik.

### TG 2 Etasjeskille/gulv mot grunn

Etasjeskiller er av betongdekke.

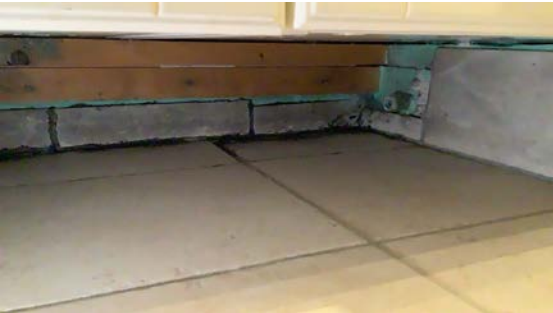
#### 1.ETG HOVEDPLAN > BAD

### TG 2 Sluk, membran og tettesjikt

- Konsekvensene av ikke-fagmessig utførelse rundt sluk og klemring på våtrom kan medføre lekkasjer og fuktskader.
- Usikker løsning rundt klemring gir økt risiko for at vann kan trenge ned mellom membranen og sluket. Dette kan føre til lekkasje og fuktskader i underliggende konstruksjoner over tid.
- Sluket må sjekkes og rengjøres jevnlig.

- Eldre sluk av støpejern er ofte utsatt for rust som kan medføre lekkasjer. Eventuelle lekkasjer kan medføre fuktskader på tiliggende konstruksjoner.

Det bør gjennomføres nærmere undersøkelser av membranens utførelse og tilstand rundt sluk, samt vurdere utskifting dersom det avdekkes mangler.  
Hyppig renhold av hjelpesluket er nødvendig for å unngå tilstopping og redusere risiko for vannskader.  
Mangelfull utførelse og alder på slukløsningen medfører økt risiko for lekkasjer og fuktskader i konstruksjonen.

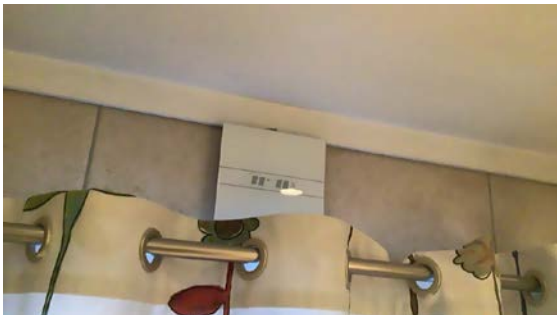
### 1.ETG HOVEDPLAN > BAD

#### 1 TG IU Tilliggende konstruksjoner våtrom

- Våtrommet må totalrenoveres. Alle forhold med tettesjikt, våtsone, sluk m.m. må dokumenteres.
- Manglende oppgradering av våtrommet medfører høy risiko for at konstruksjonene ikke vil tåle vanlig bruk av vann eller lekkasjer. Selv om det er dusjkabinett, er det fortsatt en betydelig risiko for at våtrommets konstruksjoner ikke tåler lekkasjer. Dette kan føre til fuktskader på tilstøtende konstruksjoner.

Våtrommet bør totalrenoveres for å oppfylle dagens krav til fuktsikring og bruk.

Manglende oppgradering medfører økt risiko for fuktskader, lekkasjer og følgeskader på tilstøtende konstruksjoner.

Kostnadsestimat: 200 000 - 500 000

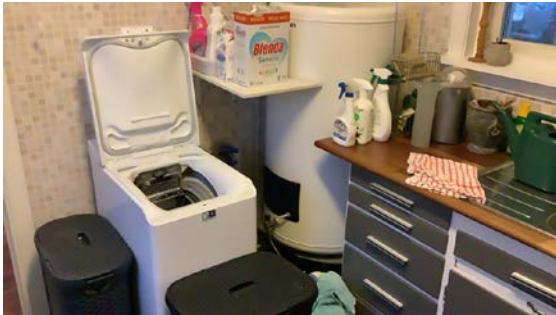
### 1.ETG HOVEDPLAN > VASKEROM

#### 1 TG IU Tilliggende konstruksjoner våtrom

TGIU er gitt på grunn av manglende mulighet for hulltaking. Det anbefales å kontrollere tiliggende konstruksjoner for å avdekke eventuelle skjulte skader eller svekkelser.

Konsekvensen av manglende kontroll er at det kan være skjulte fuktskader eller andre forhold som ikke oppdages, noe som kan medføre redusert levetid og økt risiko for kostbare utbedringer.

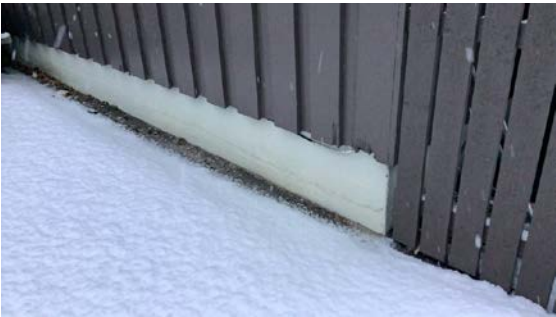
### TG 1 Grunnmur og fundamenter

Bygningen har betonggrunnmur.

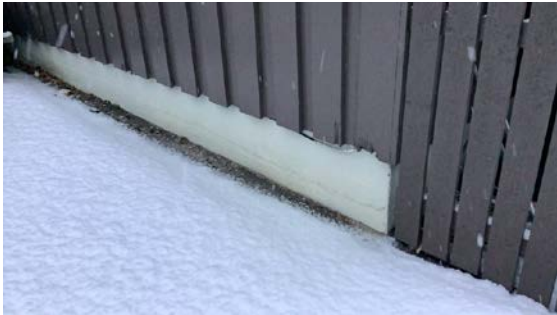
### TG IU Terrengforhold

Terrenget er arrondert rundt bolig med beplantning og gress.

Det bør foretas nærmere undersøkelser av terrenget når snøen er borte, for å avdekke eventuelle forhold som kan medføre risiko for vanninntrenging eller andre skader på bygningskonstruksjonen.
