# Tilstandsrapport

Enebolig

Jørnstuvegen 22, 2067 JESSHEIM

Befaringsdato: 01.05.2025

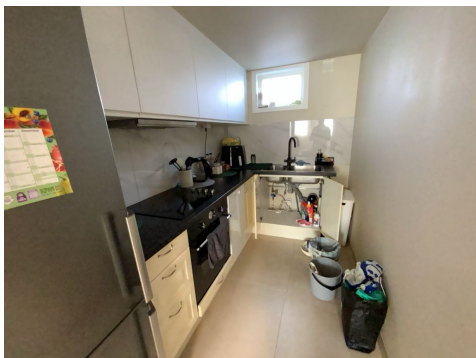
Kjeller del 1: kjøkkeninnredning med hvite/profilerte fronter, laminat benkeplate med nedfelt benkebeslag og ett-greps blandebatteri. Integrert oppvaskmaskin, ovn, platetopp og mekanisk avtrekk fra ventilator. Komfyrvakt. Kjøkken vurderes å være i tilfredsstillende funksjonell stand med normal bruksslitasje og ingen unormale fuktverdier ble påvist i utsatte soner.

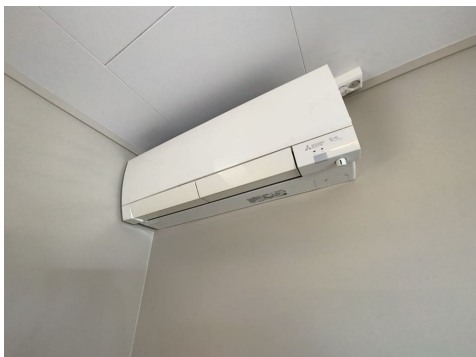
## TG 1 Elektrisk anlegg

Med tanke på fremlagt dokumentasjon og utførte sjekkpunkter er anlegget vurdert til TG 1, men det tas særskilt forbehold for underliggende feil og mangler som ikke kan kontrolleres grunnet skjult i konstruksjonen.

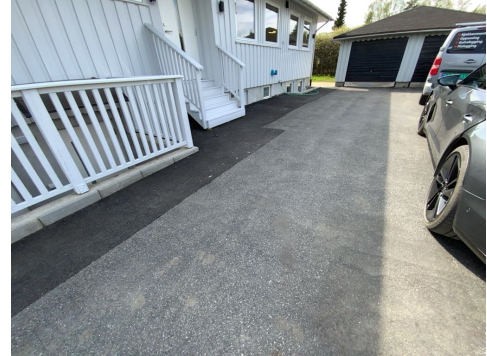
## ! TG 2 Utvendige vann- og avløpsledninger

Utvendige avløpsrør er av plast og er fra 1978. Det er offentlig avløp via private stikkledninger. Utvendige vannledninger er av plast (PEL) og er fra 1978. Det er offentlig vannforsyning via private stikkledninger. Det utvendige røranlegget er ikke kontrollert av den grunn at dette krever spesielt utstyr og kompetanse. Det bemerkes at bunnledninger ikke er kontrollert. Det oppfordres til kameraundersøkelse på generelt grunnlag for faktisk tilstand på avløpsrør.
