# Tilstandsrapport

📍 Kirkegaten 33 A, 4400 FLEKKEFJORD

# gnr. 203, bnr. 52

Rapportdato: 06.05.2024

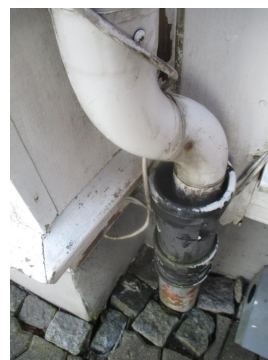
Takvann er blitt ledet bort i fra grunnmur.

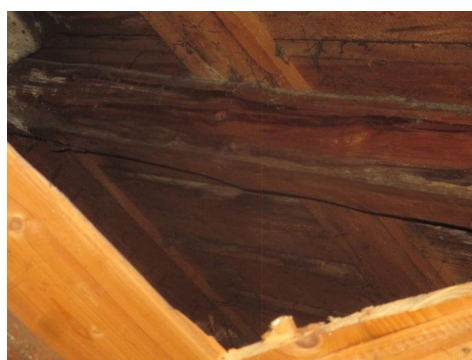
Deler av øverste loftet er synlig i rundt pipe.

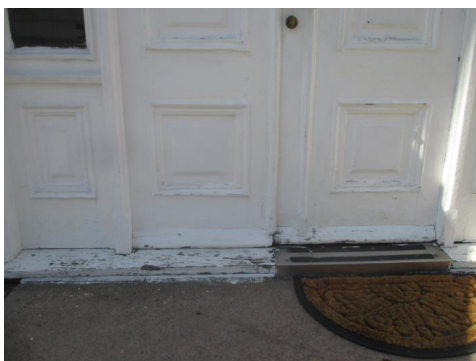
- Det er påvist utetthet/åpning mellom dørblad og dørkarm. Dvs. at kaldtrekk kan oppstå.
- Karmene i dører er værslitte utvendig og det er sprekker i treverket.

En del vedlikehold og oppgraderinger av denne døren bør beregnes.

Eldre tofløyet ytterdør

- Det må foretas lokal utbedring.
- Dører må justeres.

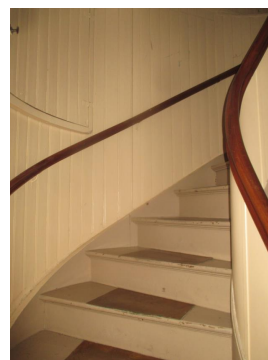
Trapp i trapperom i mellom etasjer.

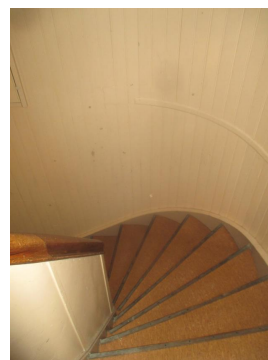
Mangler håndløper på vegg på deler av trappen.

- Håndløper bør monteres, men det var ikke krav på byggetidspunktet.

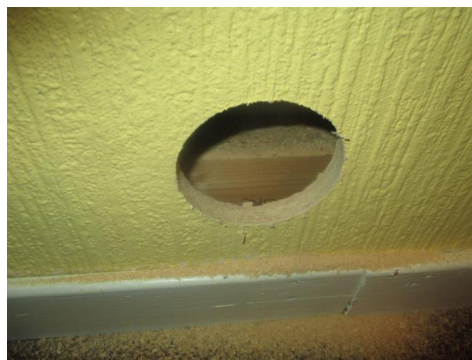
Hulltaking er foretatt i fra soverom, uten å påvise unormale forhold. Måleresultat: 8,7 vektprosent.

Hulltaking i fra soverom.

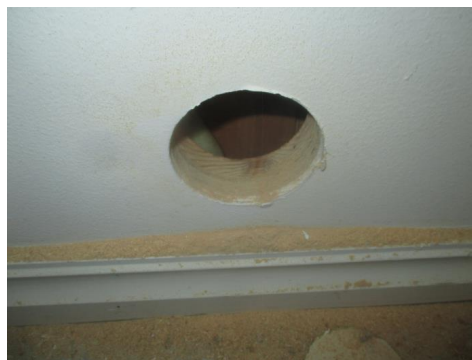
Hulltaking er foretatt i fra gangen i mot dusjhjørne, uten å påvise unormale forhold. Måleresultat: 8,3 vektprosent.

Hulltaking i gangen i mot dusjhjørne.

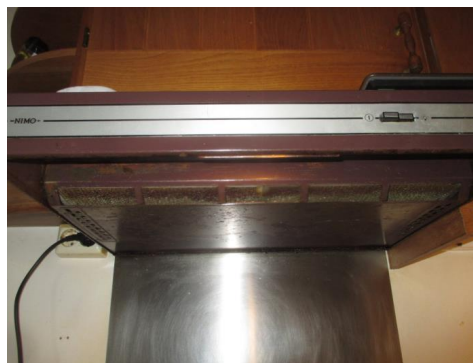
Det er kjøkkenventilator med avtrekk ut.

Noe eldre ventilator.

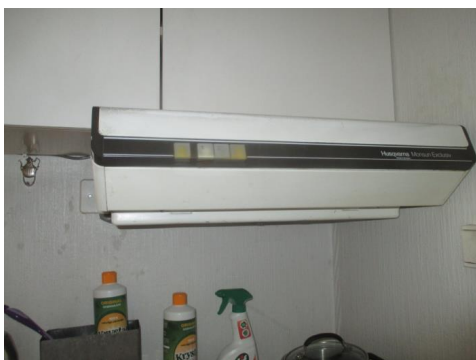
Det er kjøkkenventilator med avtrekk ut.

Eldre ventilator over komfyr.

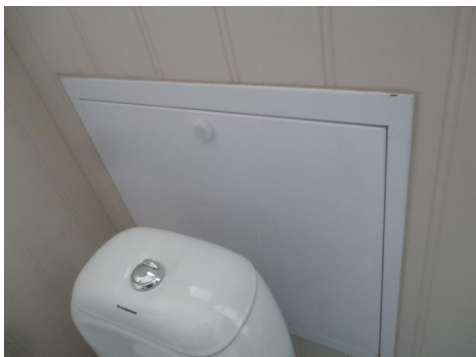
Fordelerskap på bad/vaskerom til leilighet nr:1
