# Tilstandsrapport

Kirkegaten 33 A, 4400 FLEKKEFJORD

FLEKKEFJORD kommune

gnr. 203, bnr. 52

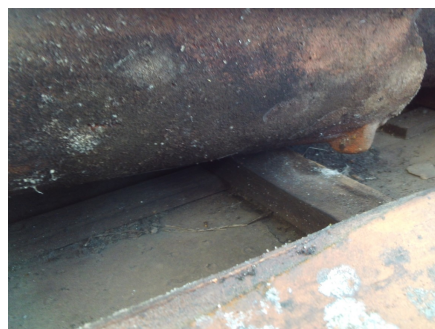
Deler av undertekking med sløyfer og lekter

- Overvåk tilstanden jevnlig. For å få tilstandsgrad 0 eller 1 må tekkingen skiftes ut, men tidspunktet for når dette er nødvendig er vanskelig å si noe om.
- Når taktekking og undertak begynner å bli gamle, øker risikoen for lekkasjer, noe som kan føre til omfattende og kostbare reparasjoner av underliggende konstruksjoner dersom en ikke foretar tiltak på konstruksjonene før dette oppstår.

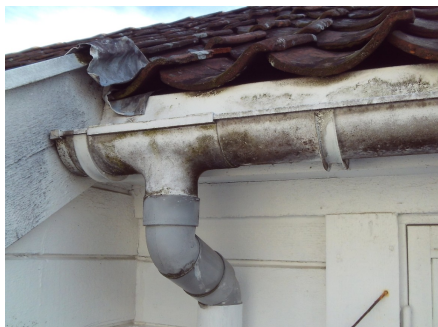
- Det mangler snøfangere på hele eller deler av taket, men det var ikke krav om dette på byggemeldingstidspunktet.
- Mer enn halvparten av forventet brukstid er passert på renner/nedløp/beslag.
- Det er rust på innfestingen av takrenner/nedløp.

Noen plastrenner.

- Lokal utbedring må utføres.
  - Det er ikke krav om utbedring av snøfangere opp til dagens krav.
  - Overvåk tilstanden jevnlig. For å få tilstandsgrad 0 eller 1 må beslag/renner/nedløp skiftes ut, men tidspunktet for når dette er nødvendig er vanskelig å si noe om.
- Luftehatt er slitt og bør skiftes ut.

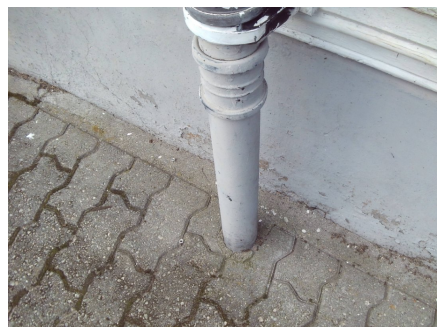
Takvann er ledet bort i grunnmur.

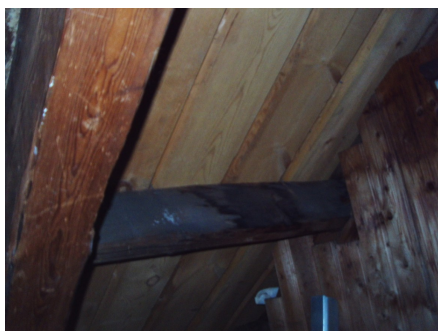
- Det er begrenset/dårlig ventilering av takkonstruksjonen.
- Det er påvist fuktskjolder/skader i takkonstruksjonen.
- Undertaket er misfarget.

Lufting av takkonstruksjonen var ikke vanlig i denne byggeperioden. Er noe misfarging på undertaket og noen skjevheter i takkonstruksjonen. Eldre lekkasje i rundt takgjennomføring i leilighet nummer 4.

Noe av undertaket er byttet.

- Lokal utbedring bør utføres.
- Lufting/ventilering bør forbedres.

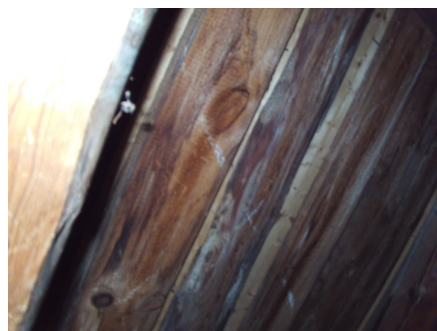
Under og påbord som undertak

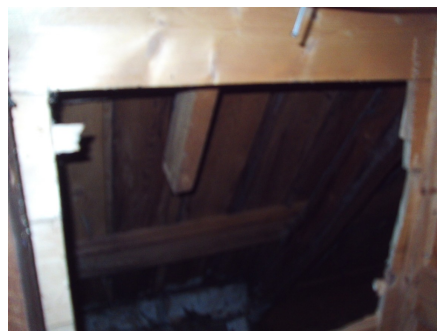
Deler av øverste loftet.

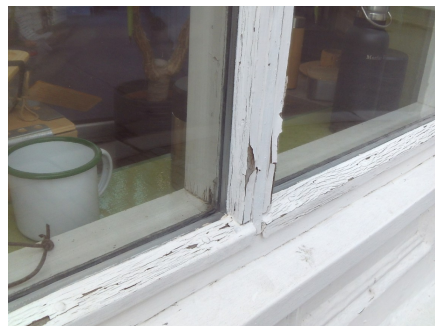
- Det er påvist noen glassruter som er punktert eller sprukne.
- Karmene i vinduer er slitte og det er sprekker i treverket.

En del vedlikehold må beregnes

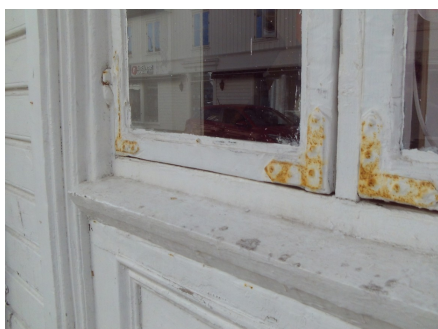
Gamle vinduer i deler av første etasje

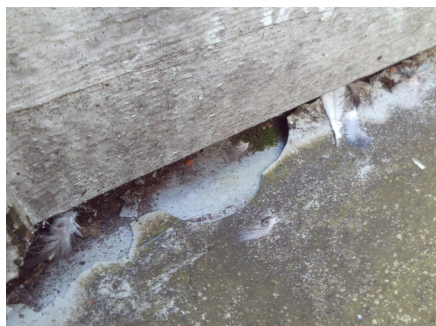
- Det er påvist fukt-/råteskader i konstruksjonen.
- Rekkverket er for lavt i forhold til dagens krav til rekkverkshøyder.
- Glassfibertekking er sårbar for bevegelser i konstruksjonene, som resulterer i rissdannelser og utettheter.

Større råteskader i rekkverk i mot gate i leilighet nummer 1. Eldre glassfibertekking som ligger over innredet rom og portrom

Tekking har sprukket opp.

- Det er ikke krav om utbedring av rekkverkshøyde opp til dagens forskriftskrav.
- Råteskadet trekledning må skiftes ut.
- Råteskadede konstruksjoner må skiftes ut.
- Ny tekking må legges.

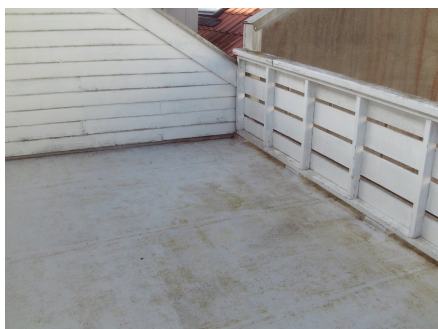
Normalt vedlikehold må beregnes på denne terrasse.

Deler av større terrasse til leilighet nummer 4.

- Det er ikke krav om utbedring av rekkverkshøyde opp til dagens forskriftskrav.
- Tidspunkt for utskifting av tettesjikt/membran nærmer seg ut ifra alder på dagens tekking.

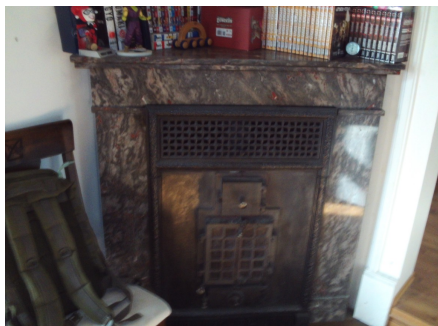
Ildsteder er ikke i bruk

- Det bør foretas nærmere undersøkelser av pipeløp.

En gjennomgang av pipe og ildsteder må beregnes vist disse skal taes i bruk på nytt.

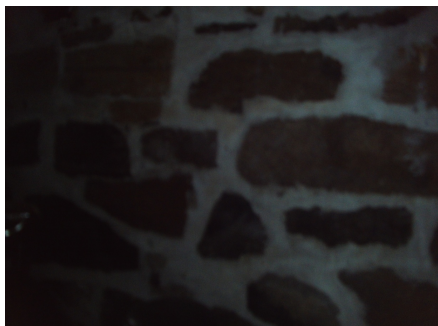
- Det er påvist synlige fukt/råteskader i treverk i underetg./kjeller, hulltaking er derfor ikke nødvendig

Tykk murvegger av steinblokker.

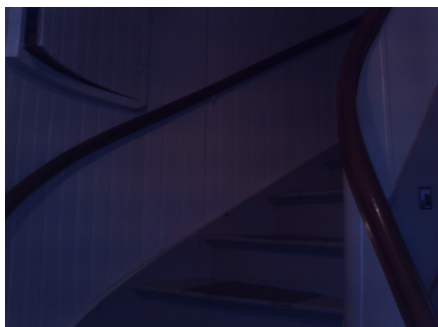
Deler av trapperom til leiligheter.

- Håndløper bør monteres, men det var ikke krav på byggetidspunktet.

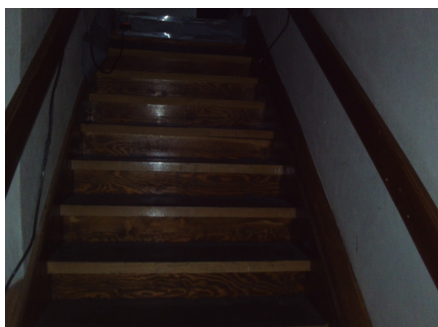
Trapp til butikk i fra kjeller

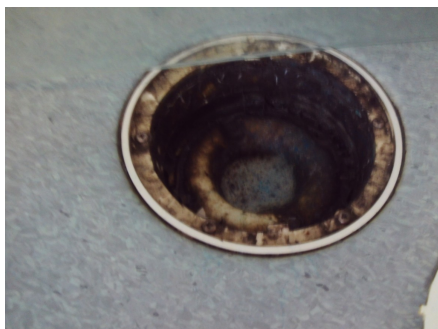
Sluk i dusjhjørne.

- Overvåk tilstanden jevnlig. For å få tilstandsgrad 0 eller 1 må tettesjiktet skiftes ut, men tidspunktet for når dette er nødvendig er vanskelig å si noe om.
- Det er viktig å merke seg at levetiden til en membran varierer basert på kvalitet, installasjon og bruk. Eldre membraner kan bli sprø og sprekke opp, noe som fører til at de mister sin vanntettende funksjon. Dette kan resultere i vannlekkasjer gjennom vegger og gulv og fuktskader.

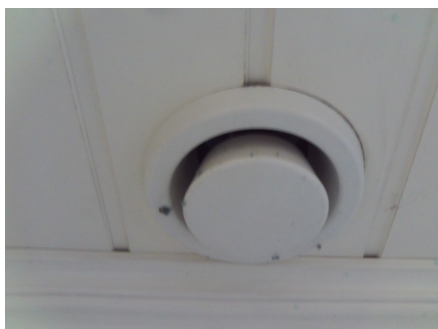
Avtrekk i himling

- Det bør etableres tilfredsstillende tilluft til våtrom f.eks. luftespalte ved dør e.l.
- Over tid kan manglende tilluftsventilering resultere i mugg- og soppdannelse, spesielt på steder som ikke får god nok luftgjennomstrømning.

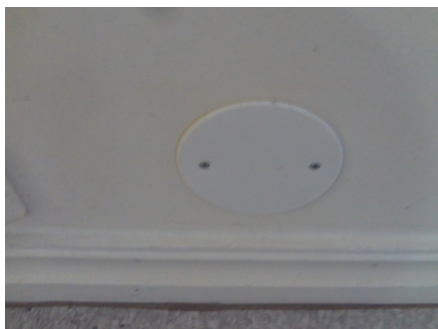
Hulltaking er foretatt i fra gangen i mot dusjhjørne, uten å påvise unormale forhold.

Hulltaking fra gangen mot dusjhjørne.

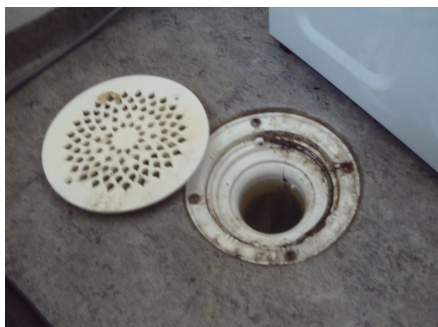
Sluk ved vaskemaskin

- Det er viktig å merke seg at levetiden til en membran varierer basert på kvalitet, installasjon og bruk. Eldre membraner kan bli sprø og sprekke opp, noe som fører til at de mister sin vanntettende funksjon. Dette kan resultere i vannlekkasjer gjennom vegger og gulv og fuktskader.

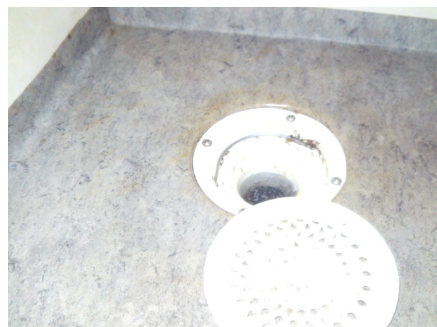
Sluk i dusjhjørne.

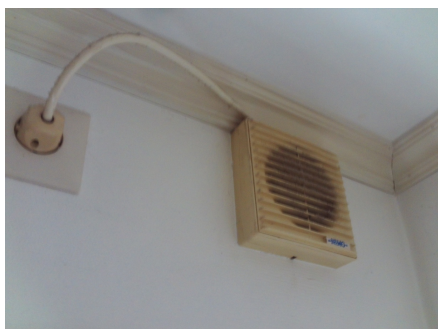
Det er en eldre elektrisk styrt vifte med direkte utkast i ytterveggen.

Eldre vifte i ytterveggen.

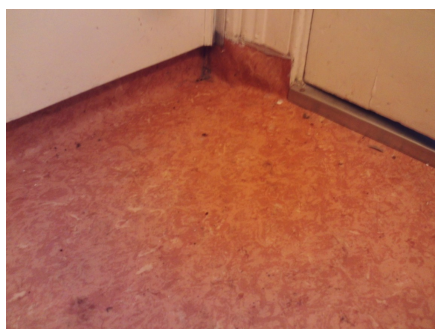
Eldre gulvbelegg med oppkant

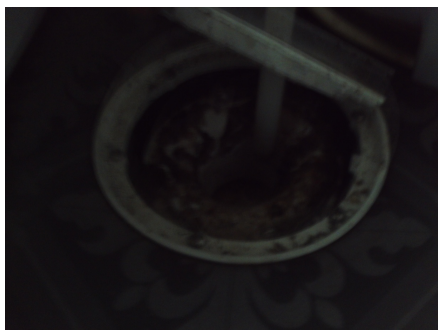
Sluk ved bereder.

- Overvåk konstruksjonen jevnlig. For å få tilstandsgrad 0 eller 1 må løsningen utbedres, men tidspunktet for når dette er nødvendig er vanskelig å si noe om.
- Løsningen/utførelsen rundt rørgjennomføringer gir fare for fukt inn i konstruksjoner.
- Konsekvensen er at det kan oppstå fuktskader i konstruksjonen bak overflatematerialet. Vann kan trenge inn gjennom utette rørgjennomføringer og forårsake fuktskader ved fuktilførsel gjennom enten bruksvann eller lekkasjevann.
- Det er viktig å merke seg at levetiden til en membran varierer basert på kvalitet, installasjon og bruk. Eldre membraner kan bli sprø og sprekke opp, noe som fører til at de mister sin vanntettende funksjon. Dette kan resultere i vannlekkasjer gjennom vegger og gulv og fuktskader.

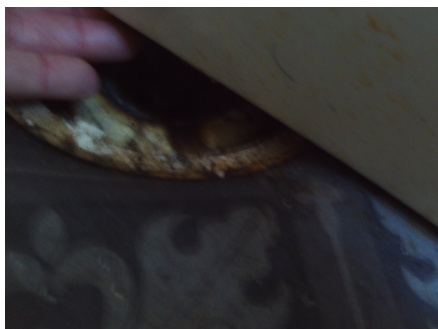
Sluk ved dusjkabinett

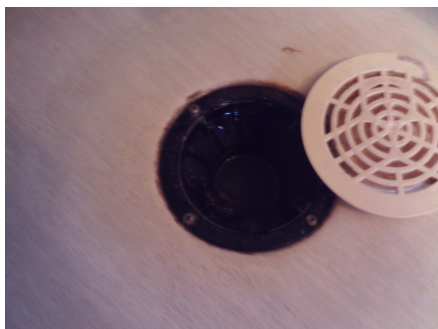
Sluk i dusjhjørne

- Det er viktig å merke seg at levetiden til en membran varierer basert på kvalitet, installasjon og bruk. Eldre membraner kan bli sprø og sprekke opp, noe som fører til at de mister sin vanntettende funksjon. Dette kan resultere i vannlekkasjer gjennom vegger og gulv og fuktskader.

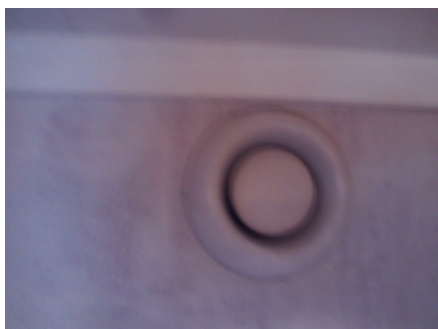
Avtrekk

- Det bør etableres tilfredsstillende tilluft til våtrom f.eks. luftespalte ved dør e.l.
- Over tid kan manglende tilluftsventilering resultere i mugg- og soppdannelse, spesielt på steder som ikke får god nok luftgjennomstrømning.

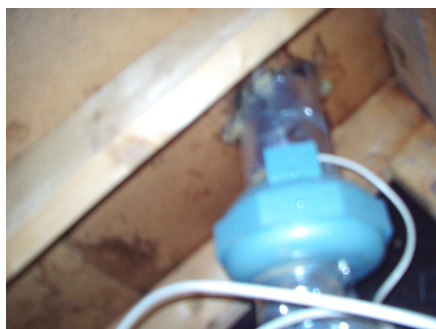
Selve enheten er plassert på øverste loftet.

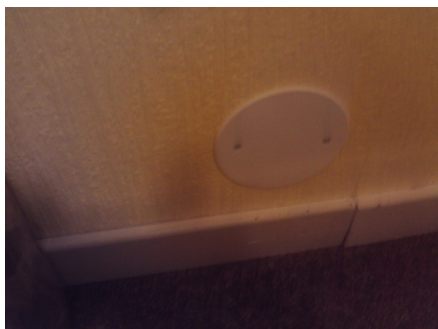
Hulltaking er foretatt i fra soverom, uten å påvise unormale forhold.

Hulltaking fra soverom mot dusjnise.

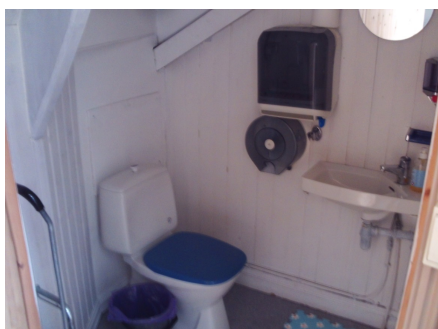
Deler av toalettrom under trapp.

- Mekanisk avtrekk bør etableres på toalettrom.

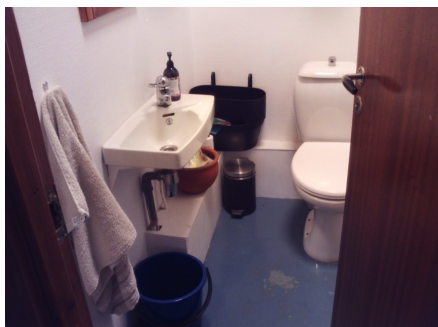
Deler av toalettrom i forettningsdelen.

- Mekanisk avtrekk bør etableres på toalettrom.

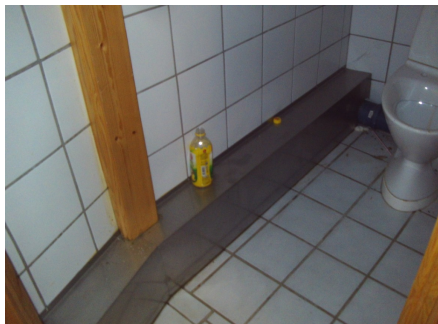
Enkelte deler av vvs utstyr har mangler/skader og rommene har vært utsatt for vann som har trukket opp i dørbelistninger.

Deler av ene toalettrom i kjeller

En del oppgraderinger/fornyng av disse rom må beregnes.

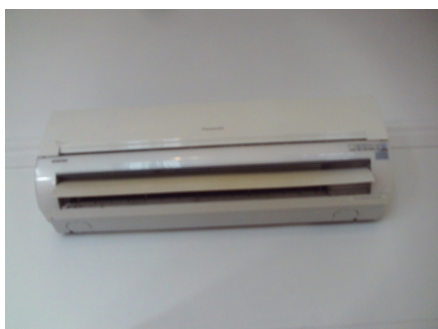
Eldre varmepumpe i leilighet nummer 1

- Det er ikke behov for utbedringstiltak siden varmesentralen fungerer i dag, men ut ifra alder kan skader plutselig oppstå på eldre anlegg.

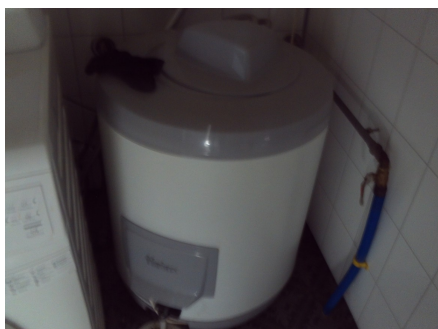
Nyere bereder i leilighet 5.

- Det bør etableres tilfredsstillende el-tilkobling etter gjeldende forskrift.
- Det er ikke behov for utbedringstiltak siden tanken fungerer i dag, men ut ifra alder kan skader plutselig oppstå på eldre tanker.

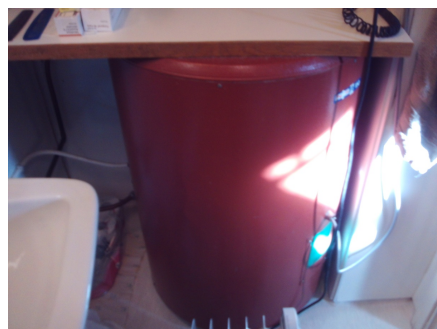
Eldre bereder i leilighet 4

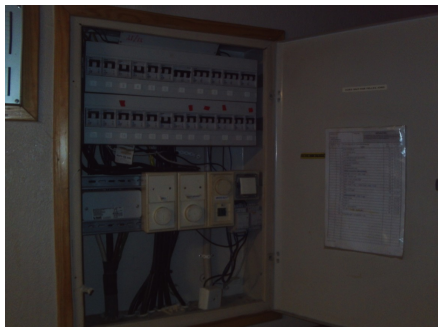
Større sikringsskap er plassert i hall for trappegang til leiligheter og har merkede kurser. Er også et skap i kjeller. Anlegget er noe eldre og er blitt oppgradert i flere omganger. Ingen åpenbare synlige skader/feil ble registrert

Sikringsskap i kjeller.

10. Er det tegn på at kabelinnføringer og hull i inntak og sikringsskap ikke er tette, så langt dette er mulig å sjekke uten å fjerne kapslinger?  
**Nei**
11. Finnes det kursfortegnelse, og er den i samsvar med antall sikringer?  
**Ja**
12. Foreta en helhetsvurdering av det elektriske anlegget, dets alder, allmenne tilstand og fare for liv og helse. Bør det elektriske anlegget ha en utvidet el-kontroll?  
**Ja En gjennomgang av eldre anlegg av fagfolk ved jevne mellomrom anbefales.**
