Kirkegaten 33, 4400 FLEKKEFJORD

**Sjelden mulighet! Kombinert nærings- og boligbygg midt i sentrum. Solide leieinntekter**

Befaringsdato: 13.10.2025

Rapportdato: 14.10.2025

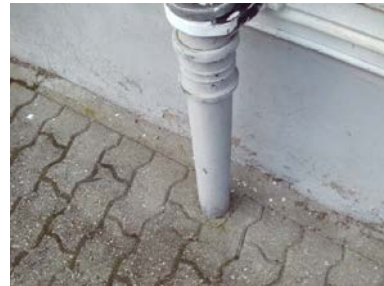
Takvann er ledet bort i fra grunnmur.

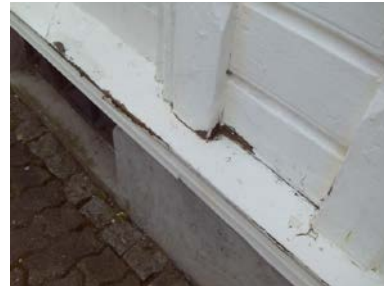
- Det er ingen eller liten lufting i nedre kant av kledning mot grunnmur.
- Det er påvist spredte råteskader i bordkledningen.

Ingen lufting bak kledningen.

- Uten tilstrekkelig lufting bak bordkledningen kan fuktighet som trenger inn bak bordene eller gjennom veggen innenfra ikke tørke opp. Dette skaper ideelle forhold for råtesopp og muggvekst.
- Råteskadet trekledning må skiftes ut.
- Råteskader i bordkledningen kan fortsette å utvikle seg både i tilliggende bordkledning og til bakenforliggende veggkonstruksjon, dersom en ikke foretar tiltak.

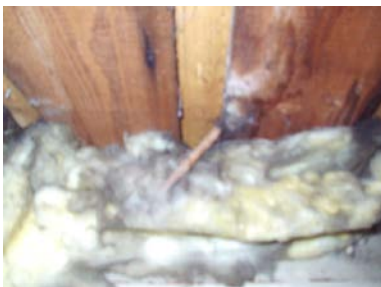
- Det er begrenset/dårlig ventilering av takkonstruksjonen.
- Det er påvist fuktskjolder/skader i takkonstruksjonen.
- Undertaket er misfarget.

Ingen lufting i mellom undertak og isolasjon.

- Lokal utbedring bør utføres.
- Lufting/ventilering bør forbedres.

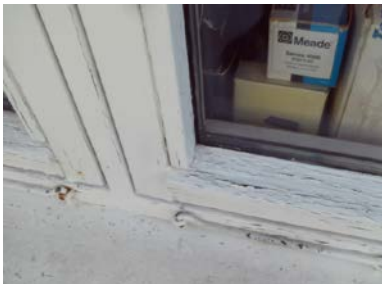
- Det er påvist noen glassruter som er punktert eller sprukne.
- Karmene i vinduer er slitte og det er sprekker i trevirket.

Større slitasje på utvendig karm og ramme.

En god del vedlikehold må beregnes på disse vinduer med enkelte utskiftninger på noe sikt på grunn av slitasje og elde.

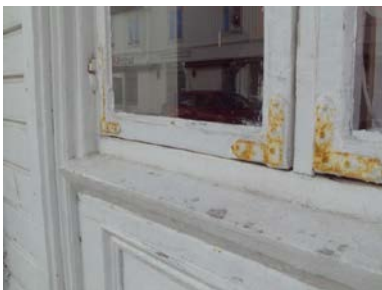
Gamle vinduer i deler av første etasje

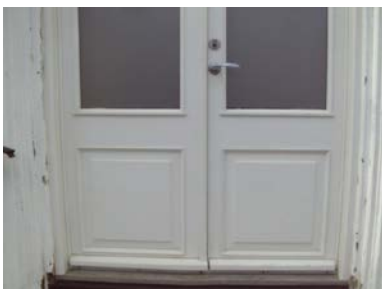
Nyere tofløyet ytterdør.

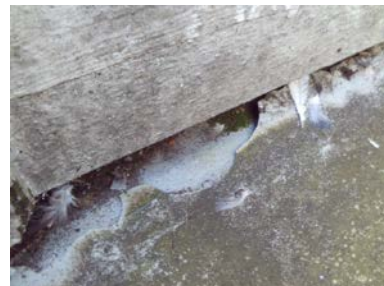
- Det er påvist fukt-/råteskader i konstruksjonen.
- Rekkverket er for lavt i forhold til dagens krav til rekkverkshøyder.
- Glassfibertekking er sårbar for bevegelser i konstruksjonene, som resulterer i rissdannelser og utettheter.

Tekking har sprukket opp.

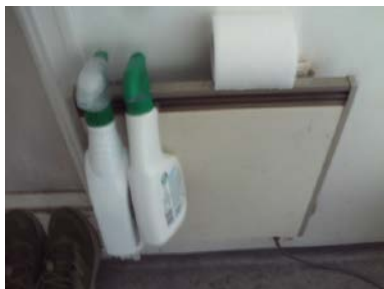
Panelovn som varmekilde.

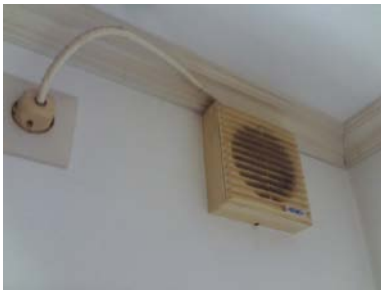
Det er en eldre elektrisk styrt vifte med direkte utkast i ytterveggen.

Eldre vifte i ytterveggen.

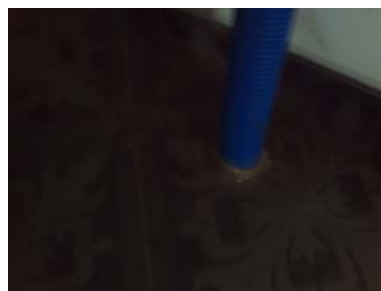
Usikker rørgjennomføring i gulvet

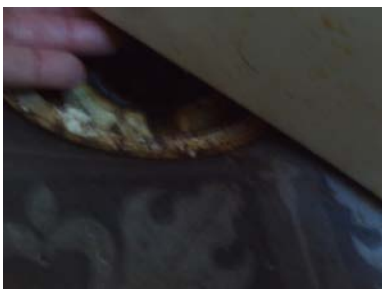
Sluk ved dusjkabinett

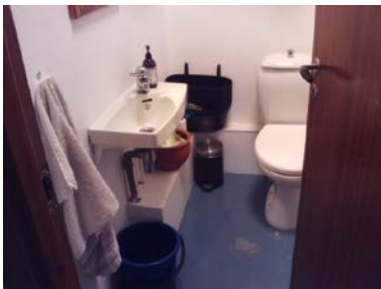
Deler av toalettrom i forettningsdelen.

- Mekanisk avtrekk bør etableres på toalettrom.

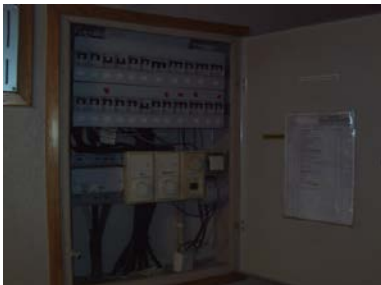
Større sikringsskap er plassert i hall for trappegang til leiligheter og har merkede kurser. Er også et skap i kjeller. Anlegget er noe eldre og er blitt oppgradert i flere omganger. Ingen åpenbare synlige skader/feil ble registrert

Sikringsskap i kjeller.

**Ja En gjennomgang av eldre anlegg av fagfolk ved jevne mellomrom anbefales.**
