# Tilstandsrapport

📍 Jolly Kramer-Johansens gate 8 , 0475 OSLO

# gnr. 224, bnr. 22, snr. 48

Befaringsdato: 08.05.2026

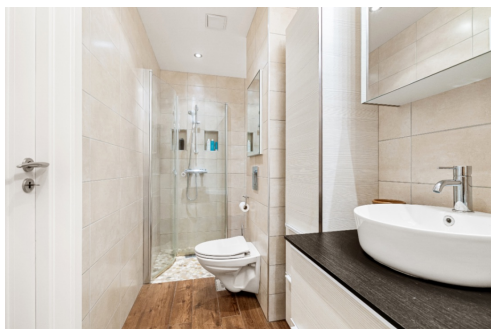
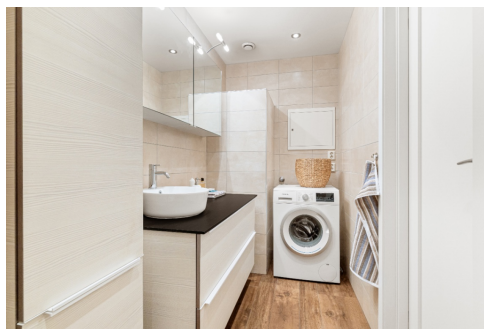
Gulv- og veggflatene består av fliser. Rullestein i dusj. Takflatene består av malte takflater. Veggmonterte dusjvegger, dusj direkte på gulv med termostat batteri, innmurt badekar, veggmontert klosett, servant med skuffer, speilskap med belysning og opplegg for vaskemaskin. Hjelpe- og hovedsluk i plastkonstruksjon. Badet ble pusset opp og utvidet i 2013. Dokumentasjon på utførelse er ikke fremlagt for takstmannen. I hht. Byggforsk byggedetalj 700.300, er normal levetid for baderom 15-25 år. Normal levetid for gulvsluk er 30-60 år. Normal levetid for armaturer 10-30 år. Klosetter og servanter 25- 45 år.
