# Tilstandsrapport

Fritidsbolig/rorbu

Nord-Hamna 25, 8750 TONNES

Befaringsdato: 09.04.2025

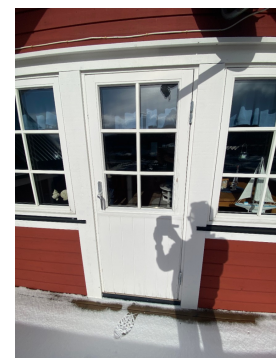
### Dører

Boligen har malt ytterdør med paneling og 2 lags glass, malt balkongdør i tre med 2 lags glass i 2. etasje. Dobbelfløyet balkongdør i malt tre med 2 lags glass i 1. etasje.

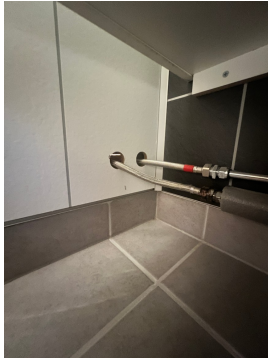
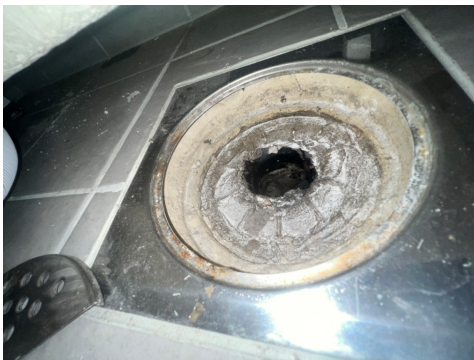
- Det er påvist mangelfull/feil utførelse rundt rørgjennomføringer e.l. som gir fare for fukt i konstruksjonen i våtsone.
- Det er rundt sluk påvist en ikke-fagmessig utførelse av membran/tettesjikt/klemring.

- Løsningen/utførelsen rundt rørgjennomføringer gir fare for fukt inn i konstruksjoner.

Det må gjøres tiltak slik at vannlås kan gjøres rent ved behov.

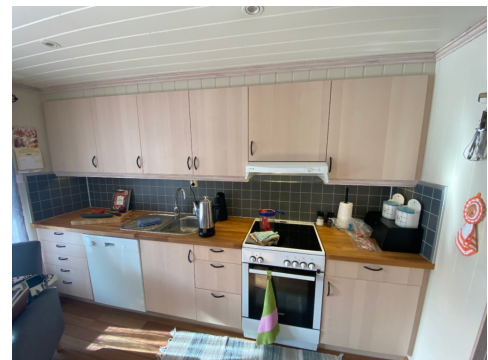
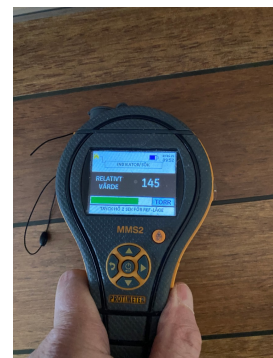
### 1. ETASJE > STUE/KJØKKEN

Kjøkkengulv har laminat med varme, mdf-plater på vegger og mdf-panel i tak med downlights.

Kjøkkenet har innredning fra 2012 med slette fronter. Heltre benkeplate med 1-kums benkebeslag. Det var ved befaringen komfyr med topp, kjøle/fryse-skap og oppvaskmaskin. Kitchenboard mellom benk og overskap. Målt med fuktindikator foran oppvaskmaskin og benk uten forhøyede verdier.

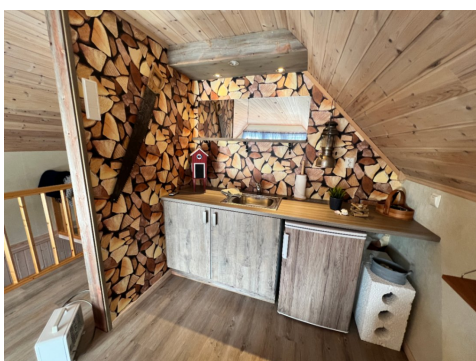
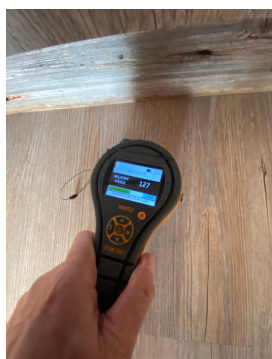
## 2. ETASJE > STUE/TEKJØKKEN

Tekjøkkenet har laminat på gulvet, tapet på vegger og trepanel i tak med downlights.

Tekjøkkenet har innredning med glatte fronter. Benkeplaten er av laminat med 1-kums benkebeslag. Tapet over benk. Det var ved befaringen kun kjøleskap. Målt med fuktindikator foran benk uten forhøyede verdier.

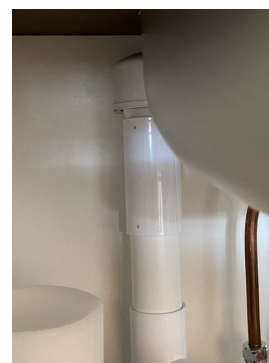
### TG 1 Avløpsrør

Innvendige synlige avløpsrør er av plast. Lufterventil (Durgo) under kjøkkenbenk på loftet.

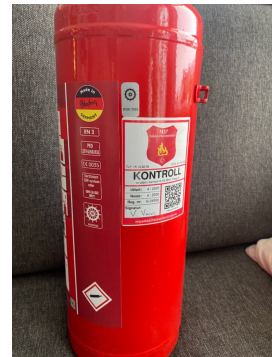
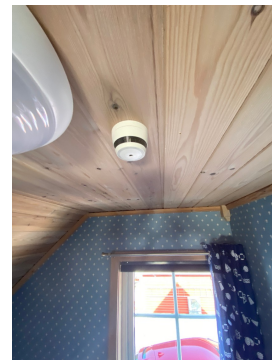
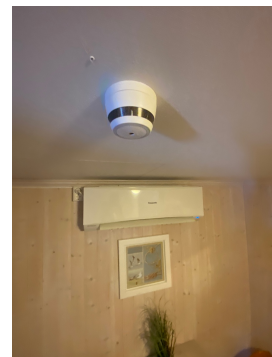
## ! TG 0 Branntekniske forhold

Boligen har det nødvendige utstyr som er pålagt av forskriftskrav.

1. Er det mangler for brannslukningsutstyr i boligen iht. forskriftskrav på søknadstidspunktet, men minst Byggeforskrift 1985?  
**Nei**
2. Er det skader på brannslukkingsutstyr eller er apparatet eldre enn 10 år?  
**Nei**
3. Er det mangler på røykvarslere i boligen iht. forskriftskrav på søknadstidspunktet, men minst Byggeforskrift 1985?  
**Nei**
4. Er det skader på røykvarslere?  
**Nei**
