Tilstandsrapport

📍 Bolteløkka allé 9 , 0454 OSLO

Rapportdato: 22.04.2026

HORISONTALDELT TOMANNSBOLIG

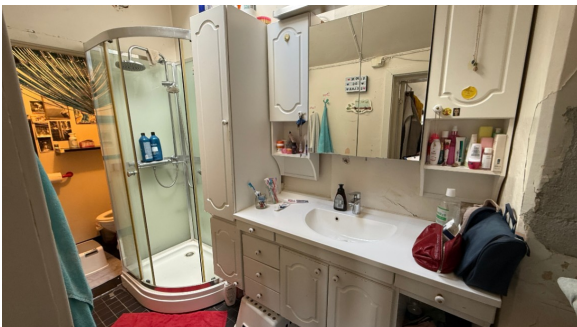
- Våtrommet må totalrenoveres. Alle forhold med tettesjikt, våtsone, sluk m.m. må dokumenteres.
- Manglende oppgradering av våtrommet medfører høy risiko for at konstruksjonene ikke vil tåle vanlig bruk av vann eller lekkasjer. Selv om det er dusjkabinett, er det fortsatt en betydelig risiko for at våtrommets konstruksjoner ikke tåler lekkasjer. Dette kan føre til fuktskader på tilstøtende konstruksjoner.

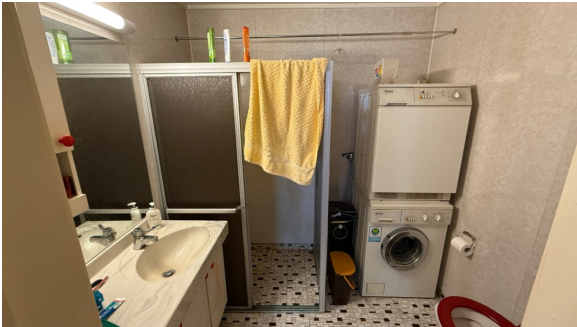
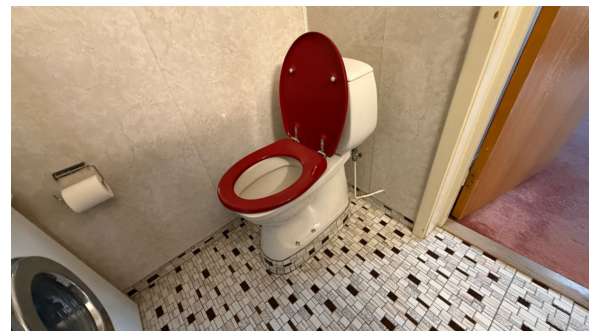
1. ETASJE > BAD

TG.2 Tilliggende konstruksjoner våtrom

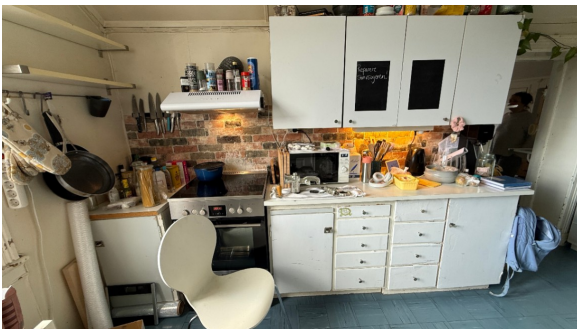
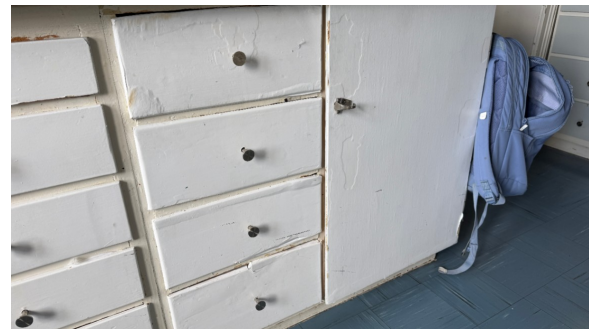
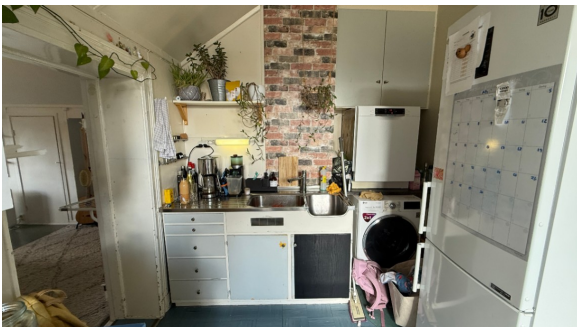
2. ETASJE > KJØKKEN

TG2 Avtrekk

Det bør påregnes oppgradering, reparasjon eller utskifting av slitte og skadde deler av kjøkkeninnredningen ved behov.

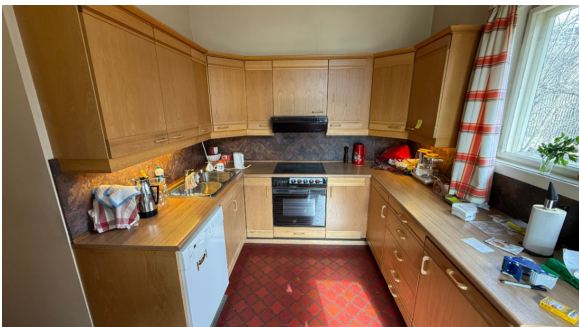
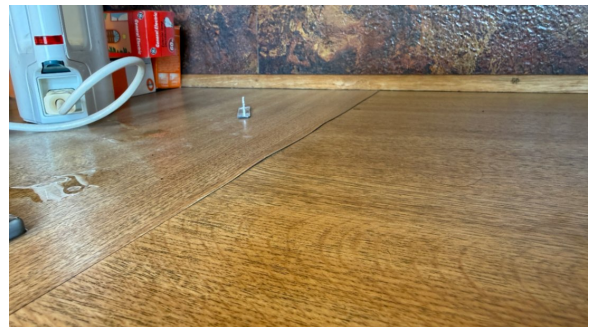
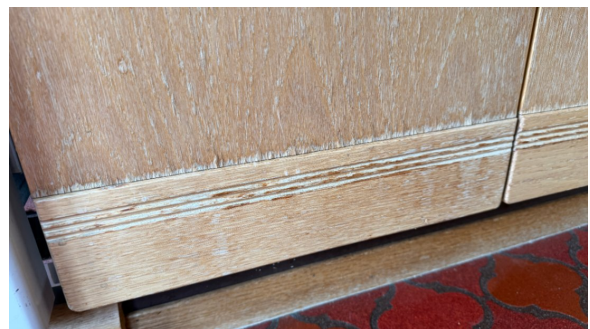
1. ETASJE > KJØKKEN

Kjøkkeninnredningen har alderstilpasset, men til dels også utover normal slitasje, med synlige skader og bruksspør på overflater, skrog og fronter. Innredningen fremstår stedvis slitt, og det må påregnes vedlikehold eller utskifting av enkelte deler.

TG 2 Avtrekk

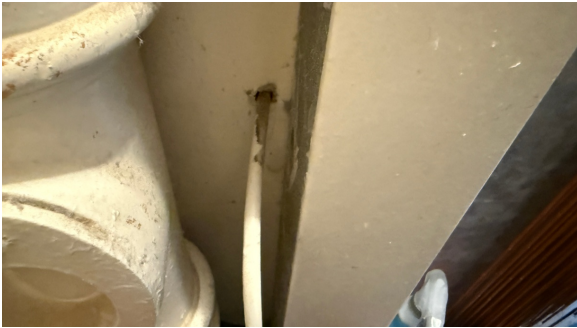
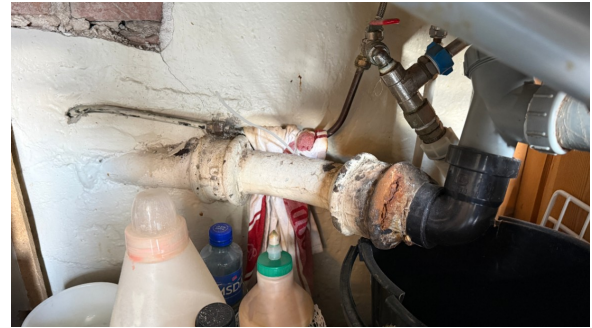
TG.2 Avløpsrør

Det anbefales jevnlig kontroll av anlegget og å planlegge utskiftning på sikt. Ved tegn til svekkelser eller lekkasjer bør deler av anlegget skiftes ut fortløpende.

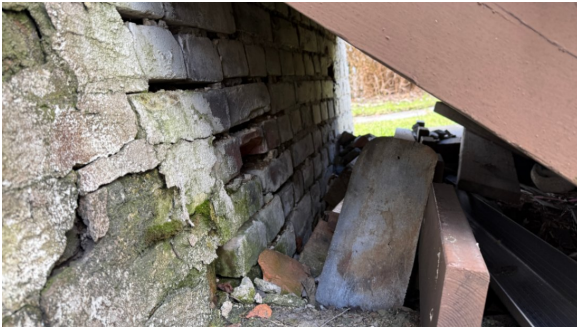
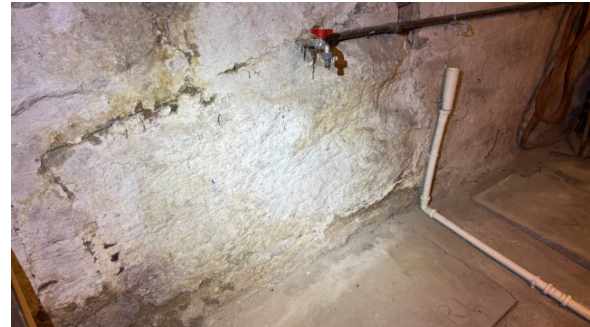
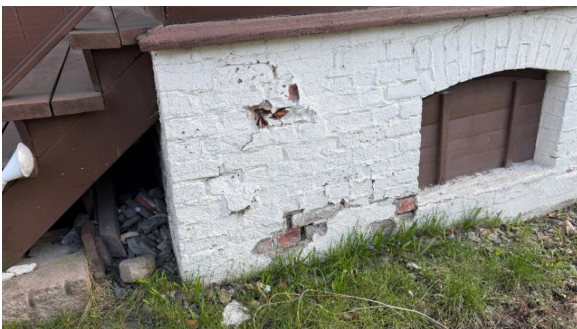
TG 2 Terrenghorhold

Løse og skadde pussområder bør utbedres lokalt. Sprekker og overflater bør vedlikeholdes og repareres ved behov.
