Bolteløkka allé 9, 0454 OSLO

**Særpreget, sjarmerende  
sveitservilla med  
oppussingsbehov**

Befaringsdato: 09.04.2026 Rapportdato: 22.04.2026 Oppdragsnr.: 21229-26157 Eiendomsverdi/PropCloud ref nr: XU1530

Autorisert foretak: Taksator AS

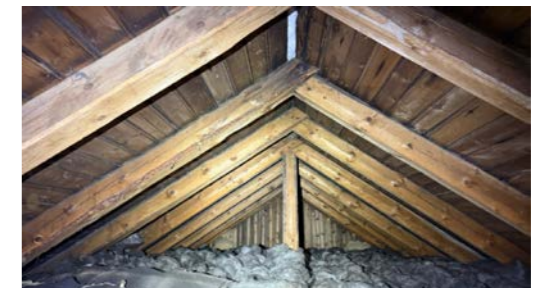
### Vurdering av avvik:

Det er registrert begrenset/dårlig ventilering av takkonstruksjonen. Det er videre påvist fuktskjolder i undertak/takkonstruksjon. I møneområdet mangler det også noe rupanel, slik at underliggende duk er synlig fra innsiden.

Begrenset ventilering kan gi økt risiko for fuktbelastning og kondens i takkonstruksjonen. Registrerte fuktskjolder indikerer at konstruksjonen har vært utsatt for fuktpåvirkning. Manglende rupanel i øvre del av takflaten gir en ufullstendig undertaksløsning lokalt.

Takkonstruksjonen bør undersøkes nærmere for å avklare årsak og omfang av fuktpåvirkningen. Ventileringforholdene bør vurderes og forbedres ved behov. Området med manglende rupanel bør utbedres.

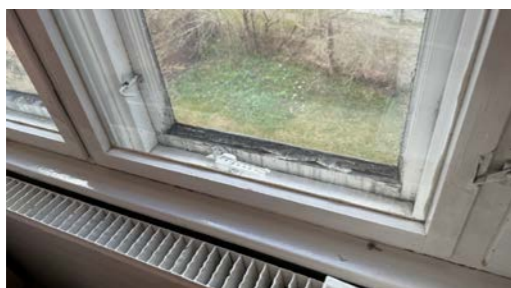
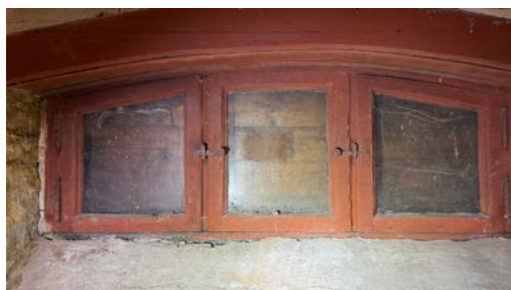
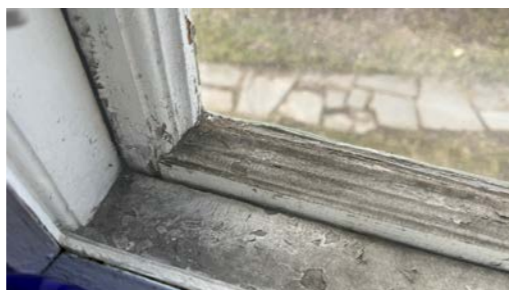
## TG 3 Vinduer

- Vinduene har råteskader.

Det er påvist vinduer som er vanskelige å åpne og lukke. Det er videre registrert knuste glassruter, slitasje i karmen og rammer samt råteskader i flere vinduer. Vinduene fremstår samlet sett med høy alder/slitasje og redusert funksjon.

**Kostnadsestimat: 200 000 - 500 000**

- Vinduer med råteskader må erstattes med nye.

Det må påregnes reparasjon eller utskifting av skadde vinduer. Ut fra registrert tilstand må det påregnes utskifting av de aller fleste vinduene i boligen.

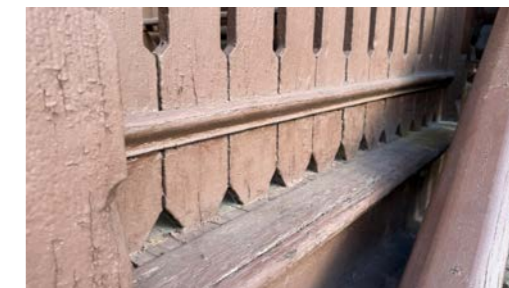
- Tidspunkt for utskiftning av tettesjikt/membran nærmer seg ut ifra alder på dagens tekking.

Verandaer har behov for vedlikehold.

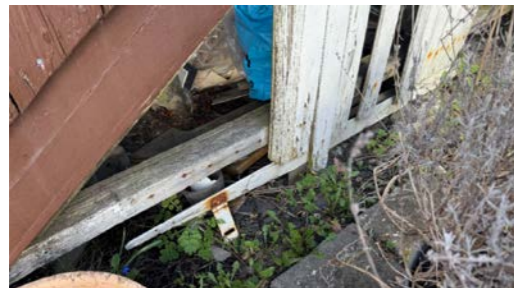
### TG 3 Utvendige trapper

**Kostnadsestimat: 20 000 - 100 000**

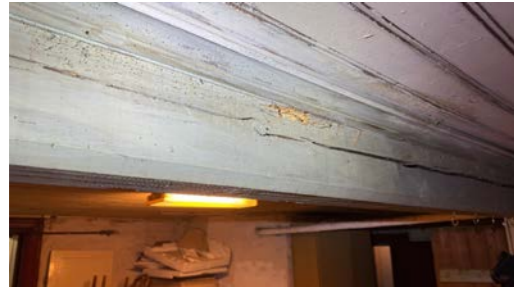
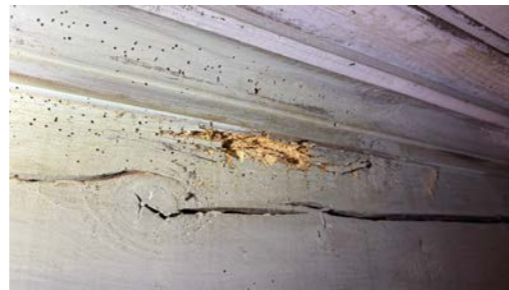
### TC 3 Etasjeskille/gulv mot grunn

**Kostnadsestimat: 200 000 - 500 000**

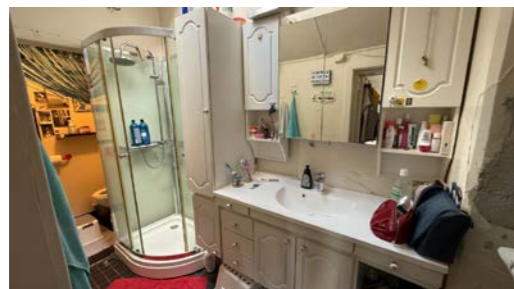
- Våtrommet må totalrenoveres. Alle forhold med tettesjikt, våtsone, sluk m.m. må dokumenteres.
- Manglende oppgradering av våtrommet medfører høy risiko for at konstruksjonene ikke vil tåle vanlig bruk av vann eller lekkasjer. Selv om det er dusjkabinett, er det fortsatt en betydelig risiko for at våtrommets konstruksjoner ikke tåler lekkasjer. Dette kan føre til fuktskader på tilstøtende konstruksjoner.

Kostnadsestimat: 200 000 - 500 000
