Tilstandsrapport

Enebolig

Hans Nielsen Hauges gate 12, 3683
NOTODDEN

Rapportdato: 01.11.2024

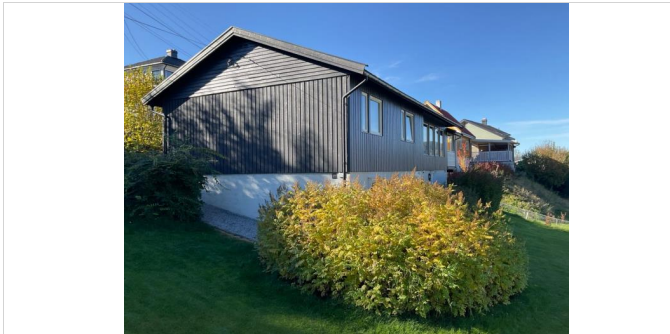
ENE BOLIG

Det er rust/manglende maling på beslag.

Det er frostsprengning på enkelte nedløpsrør.

Rust og manglende maling på pipebeslag og luftehatt.
