Hans Nielsen Hauges gate 12, 3683 NOTODDEN

**Lys og fin enebolig med attraktiv  
beliggenhet i veletablert  
boligområde - Garasje**

Befaringsdato: 02.10.2024

Rapportdato: 01.11.2024

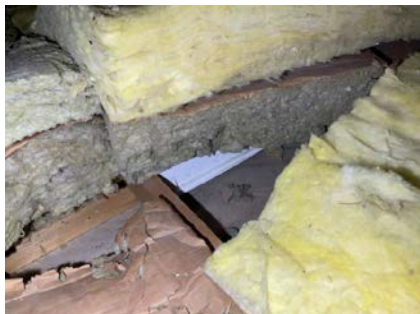
Manglende tetting rundt spotkasser.

Det bør skiftes spot-kasser for å unngå kondensering.
