Tilstandsrapport

Enebolig

Hennadalsvegen 32, 6687 VALSØYFJORD

Befaringsdato: 04.07.2024

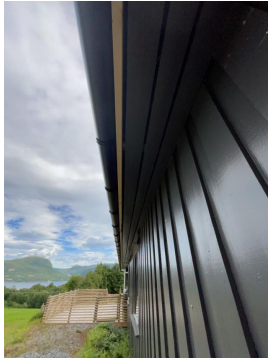
Synlige luftespalter i overgang tak/vegg

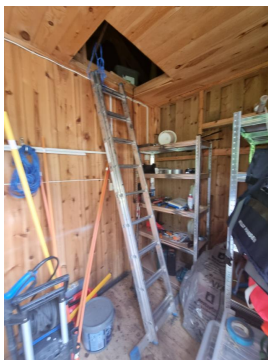
Tilgang til loft via luke i himling på tilbygget utebod

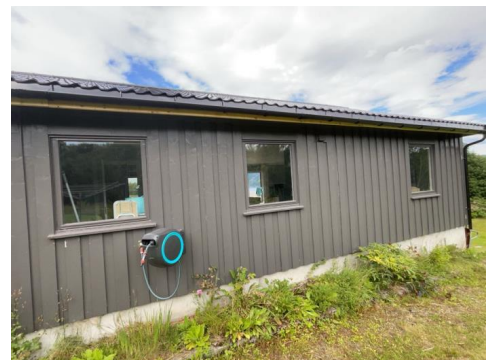
Vindu på vaskerom og kjøkken/stue

- Vinduer med punkterte/sprukne glass må påregnes skiftes ut, enten hele vinduet eller kun selve glassene.
- Det må påregnes noe vedlikehold og at enkelte vinduer må skiftes ut.

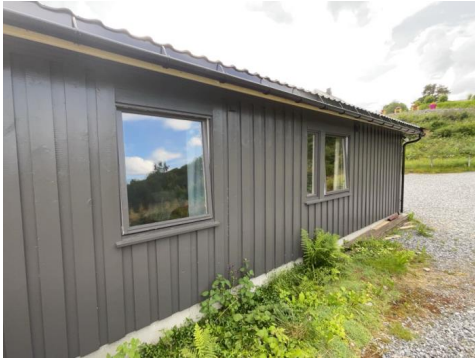
Vindu på soverom

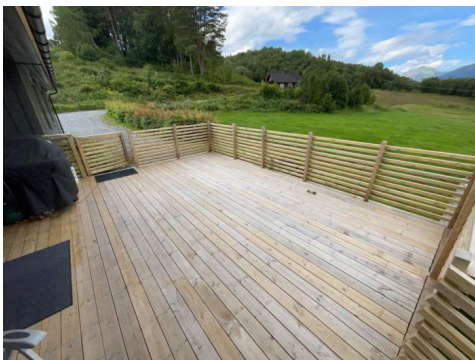
Veranda med utgang fra stue

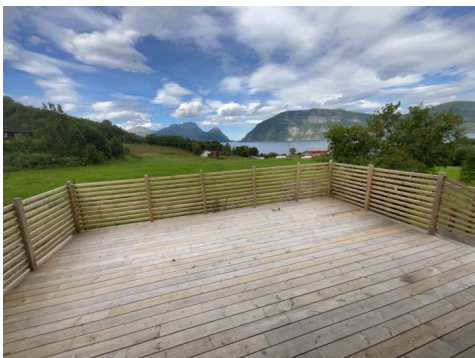
Veranda med utgang fra stue

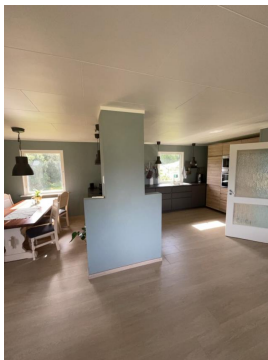
Pipe fra byggeår er sanert og ikke i bruk. Pipa er plukket ned under ny takteking i 2024, resten av pipe står igjen i boligen. Ved evt. montering av ildsted må ny pipe monteres og dagens pipe fjernes.

Pipe er innkledd med plater og synlig på kjøkken/stue

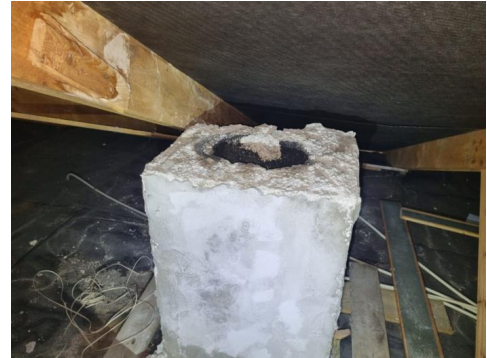
Rest av pipe som er synlig på kryploft

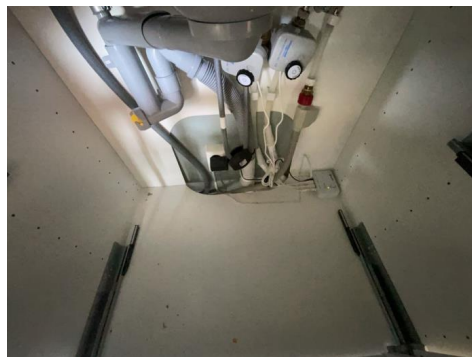
Vannstoppventiler med følere på varmt og kaldt vann under vask på kjøkkenet.
