Hennadalsvegen 32, 6687 VALSØYFJORD

**Enebolig på ett plan i
natureskjønne omgivelser i
Valsøyfjorden | Flott utsikt & gode
solforhold | Oppgradert 2022-2024**

Befaringsdato: 04.07.2024

Rapportdato: 02.08.2024

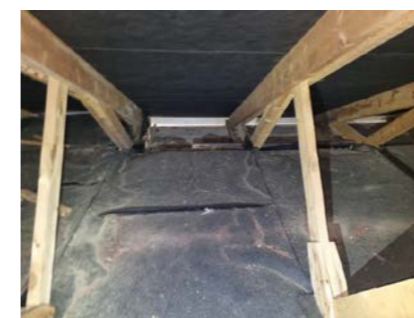
Synlig lufting ut mot raftekasse

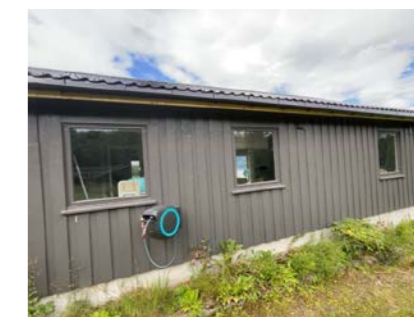
Vindu på vaskerom og kjøkken/stue

- Vinduer med punkterte/sprukne glass må påregnes skiftes ut, enten hele vinduet eller kun selve glassene.
- Det må påregnes noe vedlikehold og at enkelte vinduer må skiftes ut.

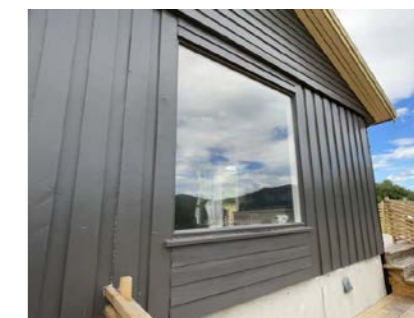
Vindu på stue er punktert

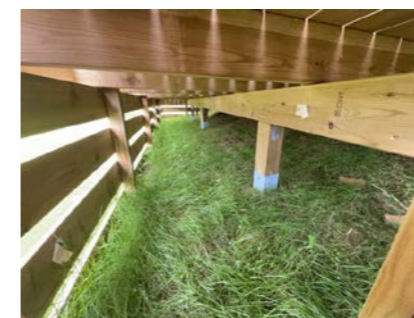
Det er benyttet stolpespyd som fundamentering til veranda

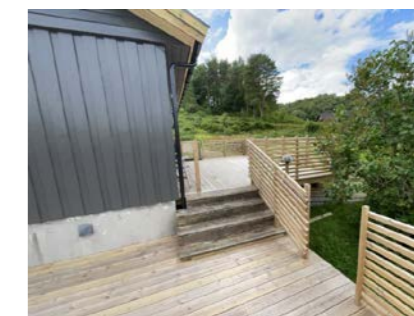
Trapp mellom nivå på veranda. Det er anbefalt med håndløper på begge sider.

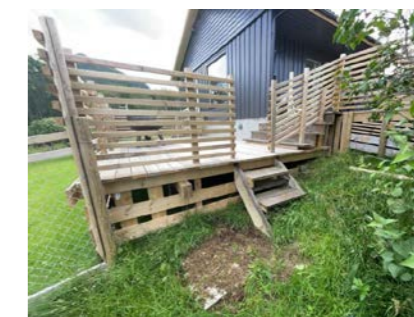
Trapp ned fra veranda til hage/inngjerdning, det er anbefalt med håndløper

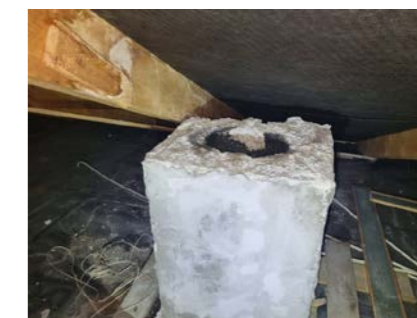
Rest av pipe som er synlig på kryploft

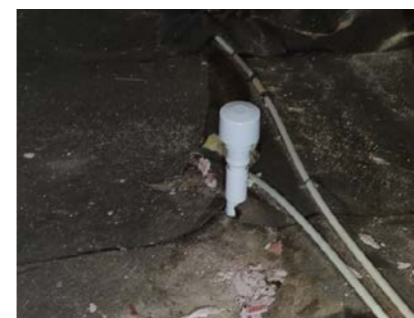
Lufteventil avløp er plassert på kryploft

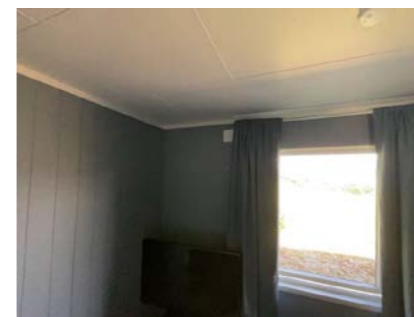
- Det er påvist mangelfull ventilasjon på ett eller flere rom i boligen.

Ventil i vegg på soverom 1

- Det bør etableres veggventiler/vindusventiler i alle oppholdsrom som ikke har det.
