Hennadalsvegen 32, 6687 VALSØYFJORD

**Enebolig på ett plan i naturskjønne
omgivelser i Valsøyfjorden | Flott
utsikt & gode solforhold |
Oppgradert 2022-2024**

Befaringsdato: 04.07.2024 Rapportdato: 02.08.2024 Oppdragsnr.: 20704-1422 Referansenummer: CJ1939

Autorisert foretak: Midt Norsk Takst AS Sertifisert Takstingeniør: Svenn Marius Skålvik Vår ref: Svenn Marius Skålvik

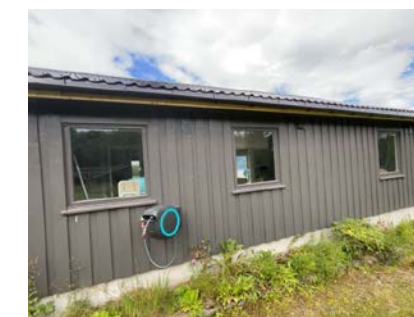
Vindu på vaskerom og kjøkken/stue

- Vinduer med punkterte/sprukne glass må påregnes skiftes ut, enten hele vinduet eller kun selve glassene.
- Det må påregnes noe vedlikehold og at enkelte vinduer må skiftes ut.

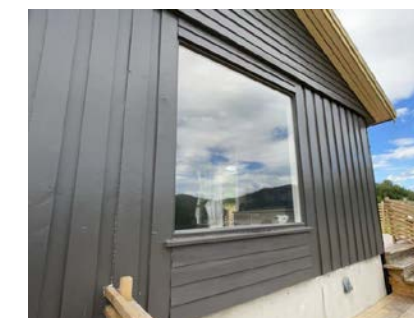
Vindu på stue er punktert

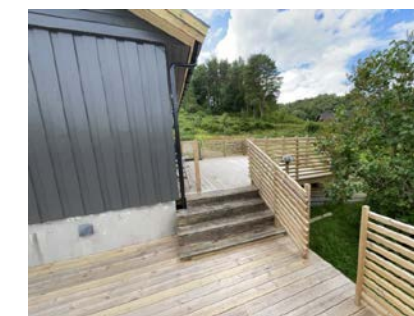
Trapp mellom nivå på veranda. Det er anbefalt med håndløper på begge sider.

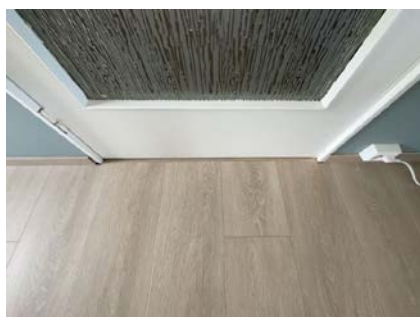
Manglende tilpasning ved døråpning på stue/kjøkken mot gang.
