Hennadalsvegen 32, 6687 VALSØYFJORD

**Enebolig på ett plan i naturskjønne  
omgivelser i Valsøyfjorden | Flott  
utsikt & gode solforhold |  
Oppgradert 2022-2024**

Befaringsdato: 04.07.2024

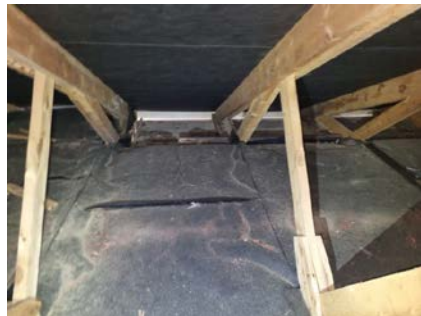
Synlig lufting ut mot raftekasse

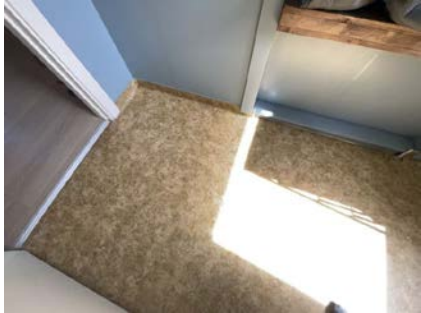
- Våtrommet har TG 3 på grunn av alder og manglende vannsikkerhet i rommet. Rommet kan fortsatt benyttes som vaskerom, men anbefaler da at det monteres vannstoppventil med vannføler og at det ikke benyttes fritt vann på overflater. Vaskerom har normalt ingen direkte vannbelastning på overflater. Våtrommet benyttes på eget ansvar og oppgradering må påregnes.  
- Tiltakskostnad er satt ut fra full renovering i henhold til dagens tekniske forskrifter, det er trukket fra for nye rør montert i 2022. Valgte løsning ved renovering kan påvirke kostnaden.

Åpning i belegg mot kjøkken og mot gang
