Tilstandsrapport

Enebolig

Kirkevegen 189, 2335 STANGE

Befaringsdato: 08.11.2024

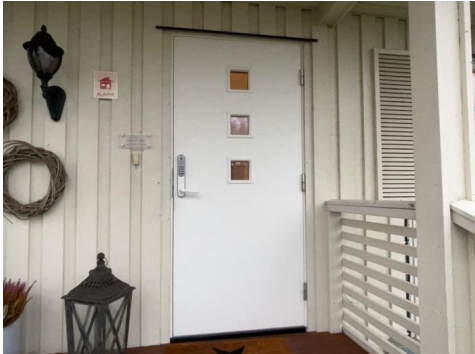
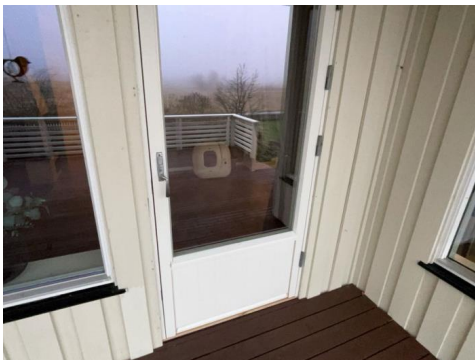
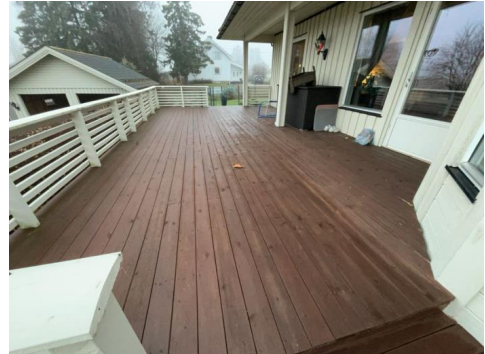
! TG 2 Balkonger, terrasser og rom under balkonger

Inngangsparti fra 2000 med konstruksjoner, spaltegulv, rekkverk og håndlist av treverk. Terrasse fra 2016 med konstruksjoner, spaltegulv, rekkverk og håndlist av treverk. Delvis innglasset terrasse fra 2022 med konstruksjoner og spaltegulv av treverk, samt rekkverk og håndlist av glass og metall. Balkong fra 2000 med konstruksjoner, spaltegulv, rekkverk og håndlist av treverk.

- Åpninger i rekkverk er ikke i henhold til krav i dagens forskrifter.
- Det er ikke montert rekkverk.
- Det er påvist andre avvik:

- Det må foretas tiltak for å lukke avviket.
- Åpninger i rekkverk må endres for å tilfredsstille krav på byggemeldingstidspunktet.
- Rekkverkshøyde må endres for å tilfredsstille krav på byggemeldingstidspunktet.

- Det må foretas tiltak for å lukke avviket.
- Åpninger i rekkverk må endres for å tilfredsstille krav på byggemeldingstidspunktet.
- Rekkverk må monteres for å lukke avviket.

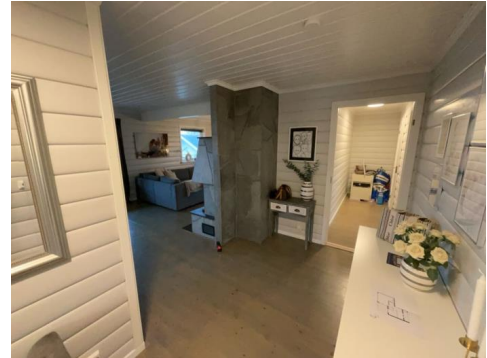
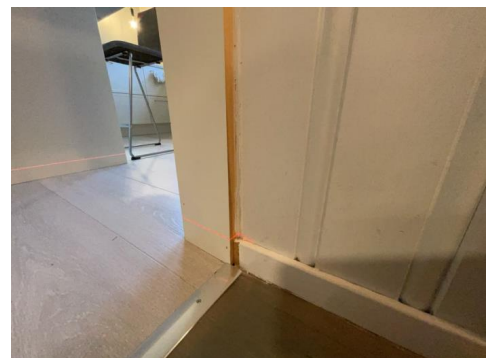
TG 2 Etasjeskille/gulv mot grunn

- Målt høydeforskjell på mellom 10 - 20 mm innenfor en lengde på 2 meter. Tilstandsgrad 2 gis med bakgrunn i standardens krav til godkjente måleavvik.
- Målt høydeforskjell på over 15 mm gjennom hele rommet. Tilstandsgrad 2 gis med bakgrunn i standardens krav til godkjente måleavvik.

- For å få tilstandsgrad 0 eller 1 må høydeforskjeller rettes opp. Det vil imidlertid sjelden være økonomisk rasjonelt som et enkeltstående tiltak i en bolig som dette. Dersom boligen en gang skal renoveres, kan man vurdere slike tiltak.
- For å få tilstandsgrad 0 eller 1 må høydeforskjeller rettes opp. Ytterligere undersøkelser må foretas for å få kartlagt omfanget for utbedring.

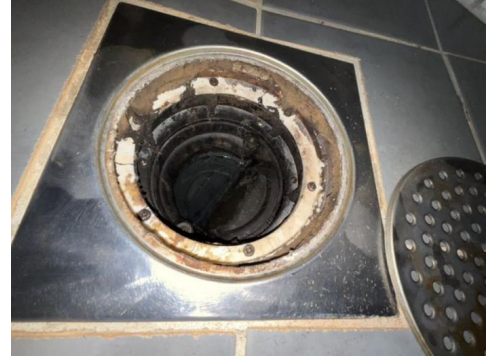
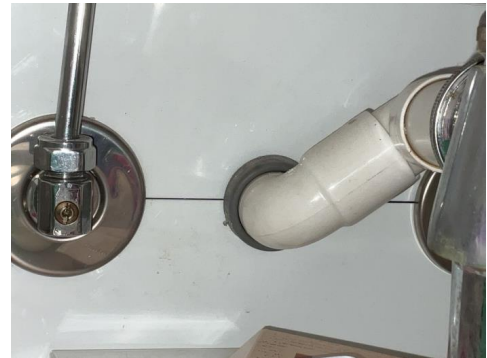
- Løsningen/utførelsen rundt rørgjennomføringer gir fare for fukt inn i konstruksjoner.
- Det må foretas lokale tiltak for å utbedre utettheter på våtrommet.

Opplyste kostnadsestimat gjelder kun lokaltetting omkring forhold inne i servantskapet.

Kostnadsestimat: 10 000 - 50 000

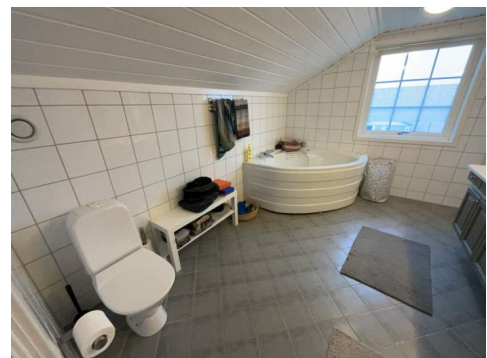
2. ETASJE > BAD/TOALETTRUM I 2. ETASJE

! TG 1 Sanitærutstyr og innredning

Innredning med profilerte fronter, heldekkende servant, ett greps blandebatteri, speil og lys. Dusjnische med dusjdør og vegghengt dusjbatteri. Hjørne massasjebadekar med frontpanel og integrert badekarbatteri. Gulvmontert toalett.

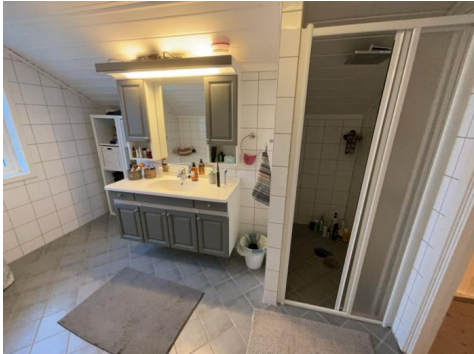
2. ETASJE > BAD/TOALETROM I 2. ETASJE

TG 2 Ventilasjon

- Avtrekksystemet må utbedres.

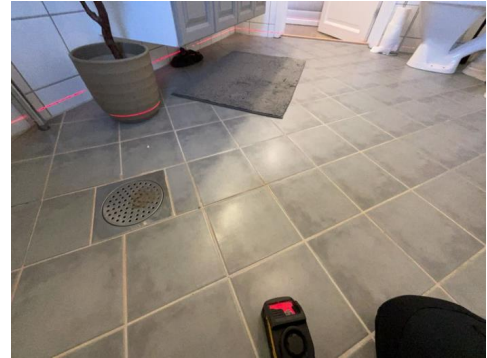
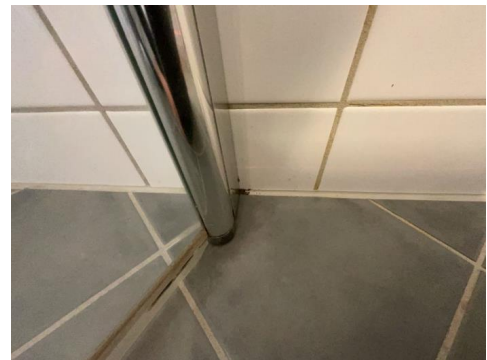
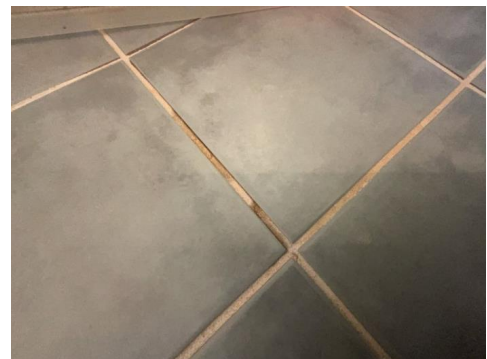
1. ETASJE > BAD/TOALETTRUM I 1. ETASJE

🕒 TG 2 Sluk, membran og tettesjikt

- Overvåk tilstanden jevnlig. For å få tilstandsgrad 0 eller 1 må tettesjiktet skiftes ut, men tidspunktet for når dette er nødvendig er vanskelig å si noe om.
- Installering av tett dusjkabinett anbefales.

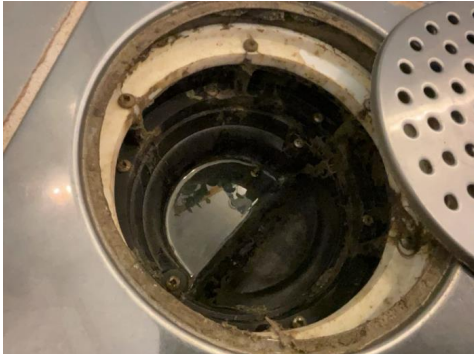
1. ETASJE > BAD/TOALETROM I 1. ETASJE

! TG 1 Sanitærutstyr og innredning

Innredning med profilerte fronter, heldekkende servant, ett greps blandebatteri, speil og lys. Dusjvegger og vegghengt dusjbatteri. Gulvmontert toalett.

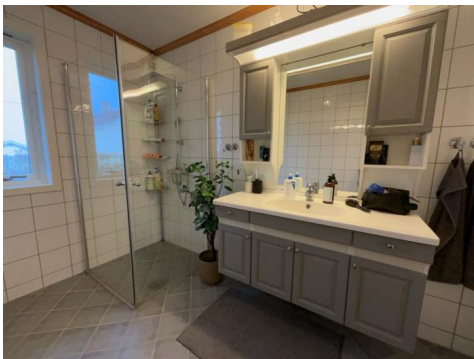
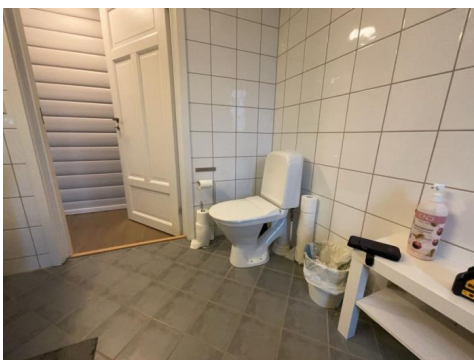
1. ETASJE > BAD/TOALETROM I 1. ETASJE

! TG 2 Ventilasjon

- Avtrekkssystemet må utbedres.

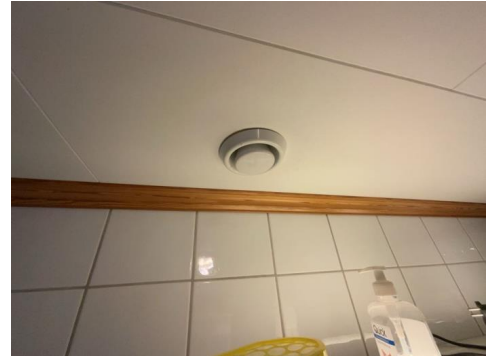
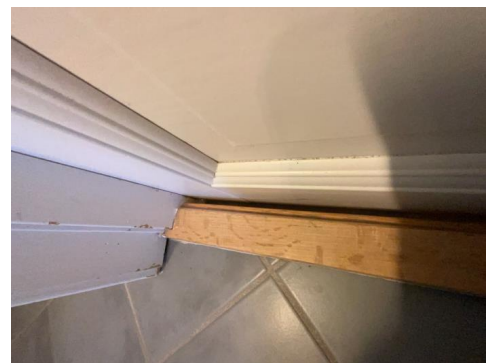
1. ETASJE > BAD/TOALETROM I 1. ETASJE

! TG 0 Tilliggende konstruksjoner våtrom

Hulltaking er foretatt uten at det er påvist unormale forhold. Det er målt inne i veggen mellom våtrommet og soverommet.

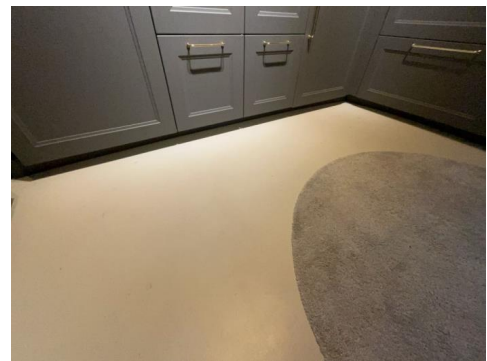
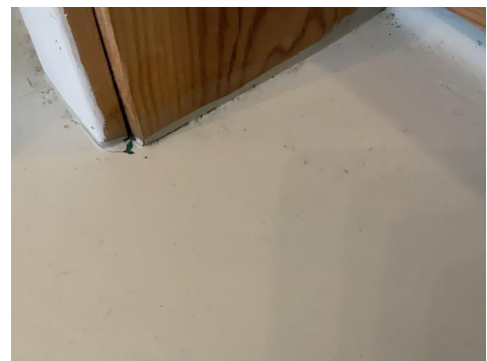
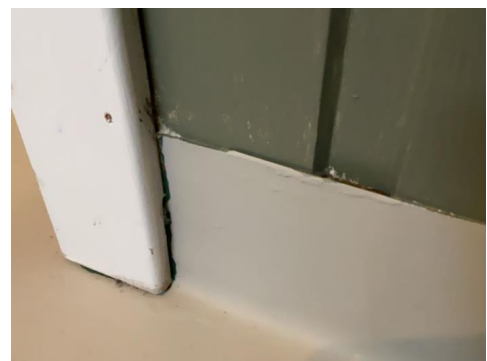
KJELLER > VASKEROM

TG 3 Sluk, membran og tettesjikt

Opplyste kostnadsestimat gjelder for flytting av innredning/varmtvannstank slik at man får tilgang til sluket.

Kostnadsestimat: 10 000 - 50 000

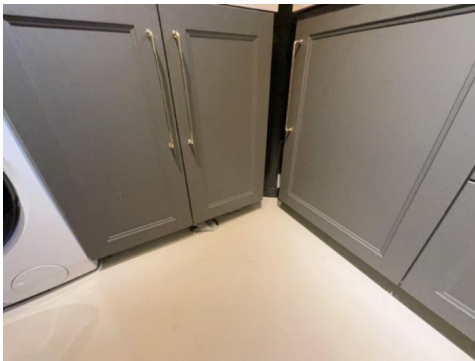
KJELLER > VASKEROM

! TG 1 Sanitærutstyr og innredning

Innredning med slette fronter, laminert benkeplate, nedfelt utslagskum og ett greps blandebatteri. Opplegg for vaskemaskin.

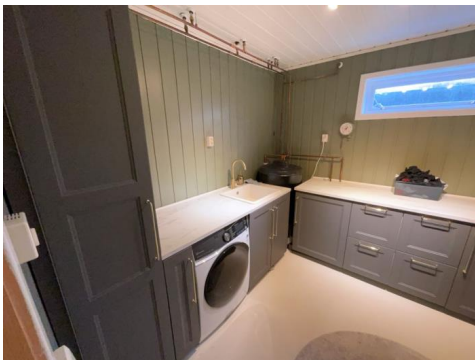
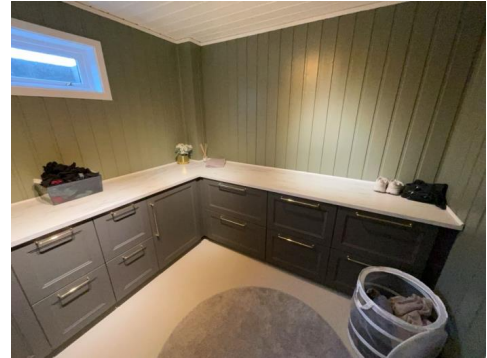
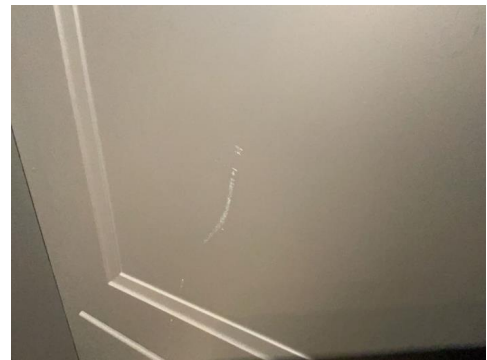
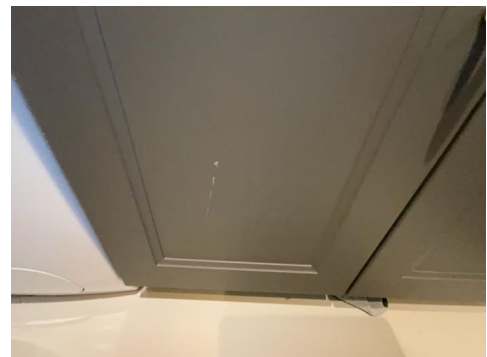
KJELLER > VASKEROM

! TG 3 Ventilasjon

Kostnadsestimat: Under 10 000

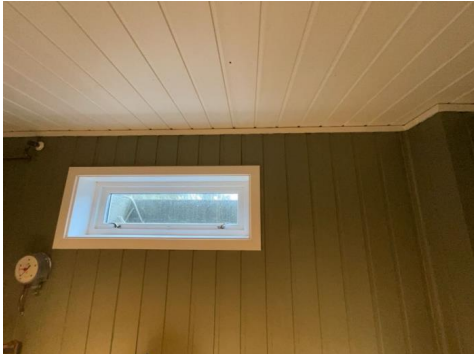
KJELLER > VASKEROM

TG 2 Tilliggende konstruksjoner våtrom

Hulltaking er foretatt og det er påvist noe forhøyede fuktverdier. Det er målt inne i kjellerytterveggen.

Det er påvist noe forhøyede fuktverdier. Det var ikke tilgang til den nederste delen av veggen.

- Det må foretas tiltak for å lukke avviket.

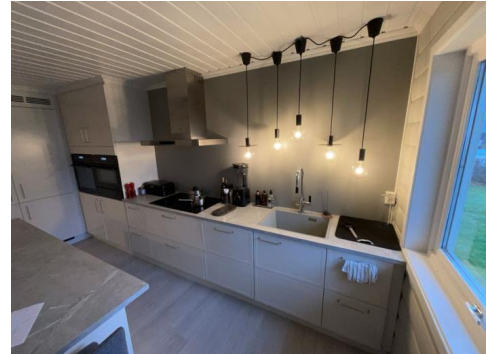
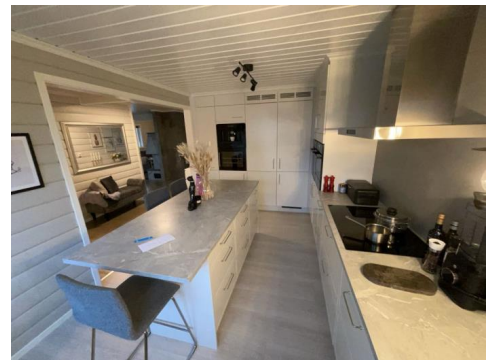
1. ETASJE > KJØKKEN

TG 0 Avtrekk

Mekanisk avtrekk med utkast til friluft.

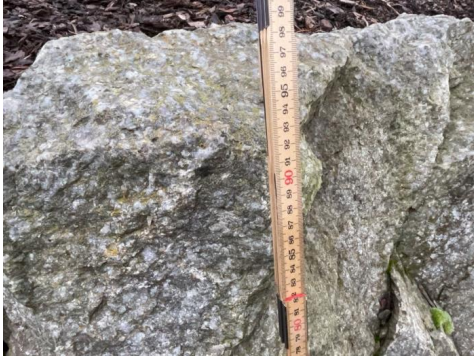
! TG 2 Terrenforhold

Eiendommen ligger i et svakt skrånende terreng. Naturgitt med interne fallforhold på tomten.

- Det bør foretas terrengjusteringer.
- Ytterligere undersøkelser anbefales.

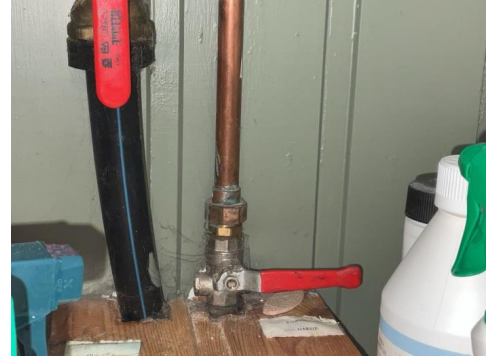
! TG IU Oljetank

Opplyst at utvendig tank er sanert. Innvendig installasjon for måling av fyllingsgrad er ikke fjernet. Det er ikke fremlagt dokumentasjon på saneringen.

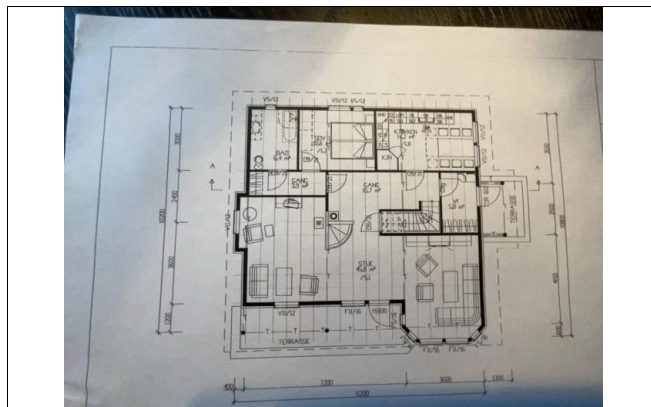
Fremlagte tegninger av kjelleren. Planløsningen stemmer ikke med dagens bruk.
