# Tilstandsrapport

Enebolig

Høgkamvegen 5 , 7796 FOLLAFOSS

Befaringsdato: 27.02.2026

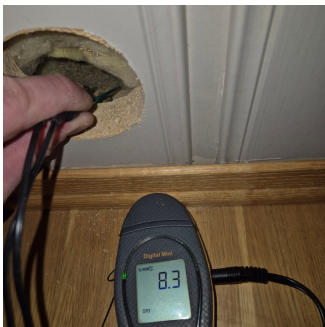
### ⚠ TG 0 Tilliggende konstruksjoner våtrom

Hulltaking er foretatt fra stue, uten å påvise unormale forhold.  
Det bemerkes at hulltaking ikke er foretatt mot dusjsone, pga. tilstøtende yttervegger.

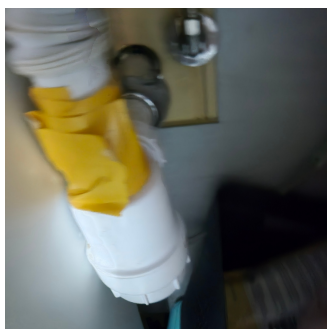
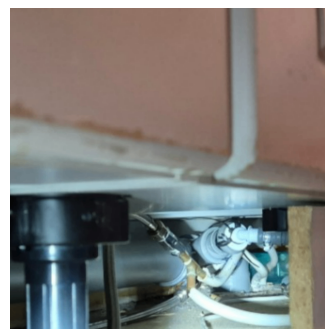
### TG 2 Vannledninger

- Overvåk tilstanden jevnlig. For å få tilstandsgrad 0 eller 1 må røranlegget skiftes ut, men tidspunktet for når dette er nødvendig er vanskelig å si noe om. Ved renovering, påse at røranlegget dokumenteres av fagperson.
- Anlegget bør sjekkes av fagperson.
