# Tilstandsrapport

Våningshus

Ålborgvegen 54, 2080 EIDSVOLL

Befaringsdato: 21.08.2025

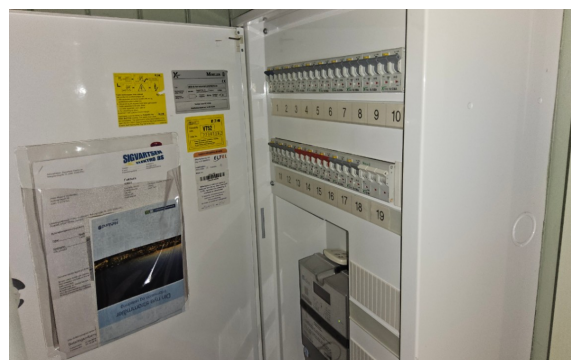
10. Er det tegn på at kabelinnføringer og hull i inntak og sikringsskap ikke er tette, så langt dette er mulig å sjekke uten å fjerne kapslinger?  
**Nei**
11. Finnes det kursfortegnelse, og er den i samsvar med antall sikringer?  
**Ukjent**
12. Foreta en helhetsvurdering av det elektriske anlegget, dets alder, allmenne tilstand og fare for liv og helse. Bør det elektriske anlegget ha en utvidet el-kontroll?  
**Ja Ved manglende dokumentasjon og manglende tilsynsrapport nyere enn 5 år anbefales det på generelt grunnlag en utvidet el. kontroll. Etter gjennomført el- kontroll må ytterligere tiltak vurderes basert på de utførte undersøkelsene. Kostnadsestimat er satt for en el-kontroll og ikke for eventuelle utbedringer.**

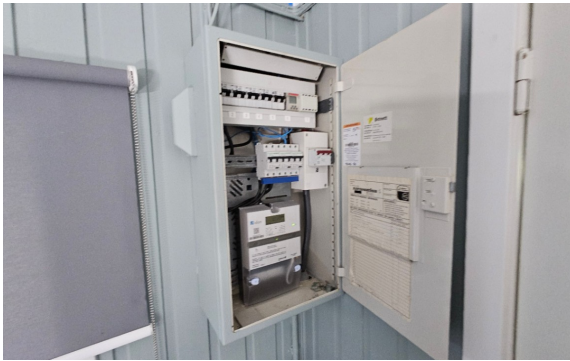
10. Er det tegn på at kabelinnføringer og hull i inntak og sikringskap ikke er tette, så langt dette er mulig å sjekke uten å fjerne kapslinger?  
**Nei**
11. Finnes det kursfortegnelse, og er den i samsvar med antall sikringer?  
**Ja**
12. Foreta en helhetsvurdering av det elektriske anlegget, dets alder, allmenne tilstand og fare for liv og helse. Bør det elektriske anlegget ha en utvidet el-kontroll?  
**Ja** Ved manglende dokumentasjon og manglende tilsynsrapport nyere enn 5 år anbefales det på generelt grunnlag en utvidet el. kontroll. Etter gjennomført el- kontroll må ytterligere tiltak vurderes basert på de utførte undersøkelsene. Kostnadsestimat er satt for en el-kontroll og ikke for eventuelle utbedringer.
