# Tilstandsrapport

Boligbygg med flere boenheter

Hestehovstien 5 , 4634 KRISTIANSAND S

# gnr. 37, bnr. 541, snr. 2

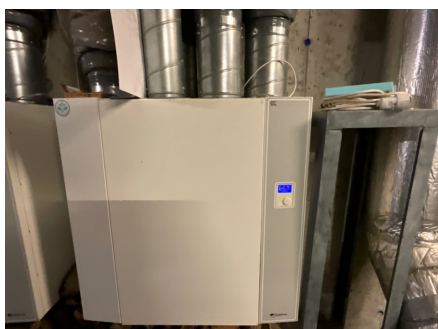
#### TG 1 Ventilasjon

Leiligheten har balansert ventilasjon.

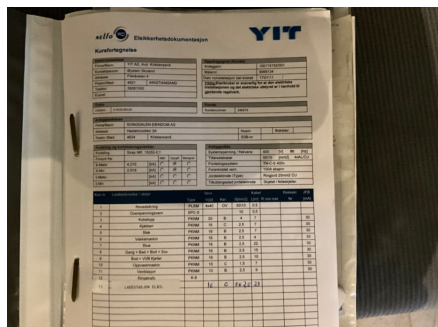
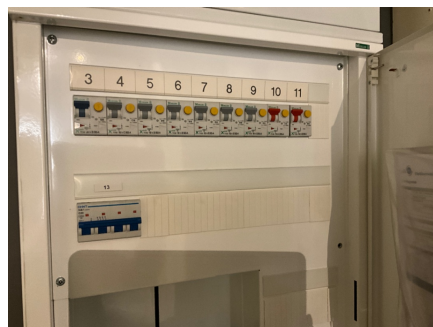
Tilstandsgrad 1 er satt på bakgrunn av fremviste samsvarserklæring på anlegget. Kontrollen som er utført er kun på synlige deler.
