# Tilstandsrapport

Enebolig

Snaremovegen 29 , 2210 GRANLI

Befaringsdato: 05.02.2026

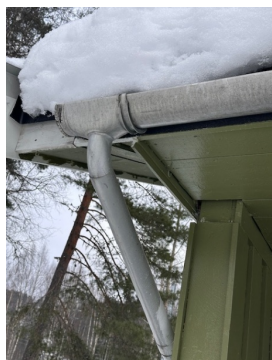
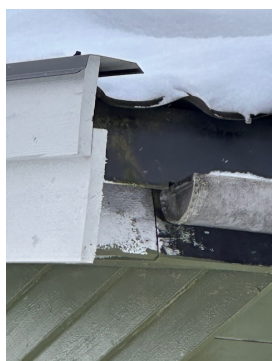
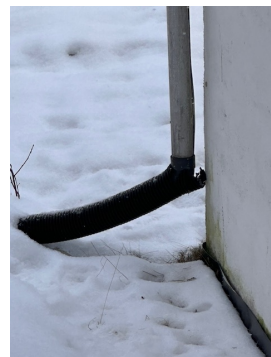
Forkantblekk, takrenner og nedløp i metall. Snøfangere på deler av taket. Takutsikk er utvidet, men ikke takrenner..

- Det mangler snøfangere på hele eller deler av taket, men det var ikke krav om dette på byggemeldingstidspunktet.
- Det er avvik:

Skjøt takrenner.

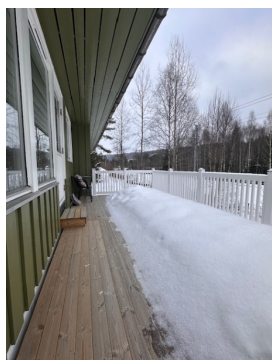
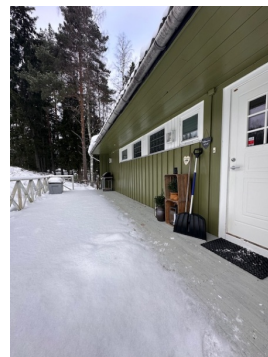
## TG 1 Balkonger, terrasser og rom under balkonger

Delvis takoverbygget terrasse v/stue (2024) på 18 m<sup>2</sup>, i trekonstruksjoner. Spaltegulv og vedlikeholdsfritt rekkverk med stående spiler og håndlist. Rekkverksstolper m/lys. Trapp til terreng. Delvis takoverbygget inngangsparti/terrasse på 33 m<sup>2</sup> i trekonstruksjoner. Spaltegulv og rekkverk med kryss spiler og håndlist. Trapp til terreng.

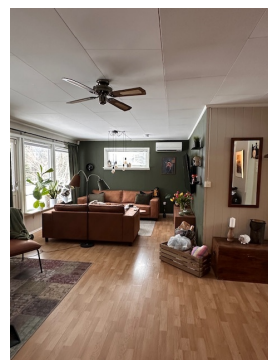
### TG 2 Overflater

Gulv fliser: Generelt skal det kommenteres, at ved normal liming er det mangelfull fylling av lim under 10-20% av flisene og bom i deler/hele flisen kan forekomme.

Påregn en oppgradering av gulvfliser i entre og tak-ess i stue.

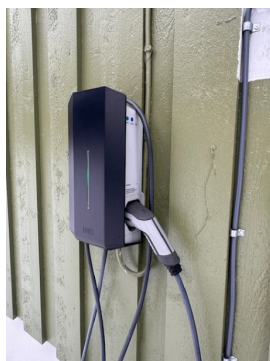
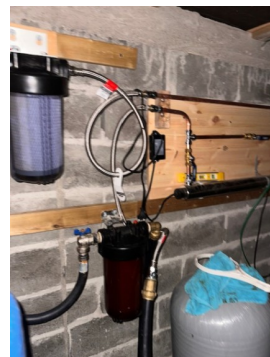
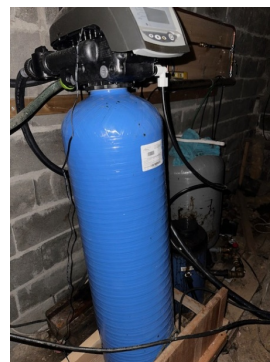
## TG 1 Andre installasjoner

Gulvarme i kjøkken og bad/vaskerom. Elbillader (2021). Mini vann renseanlegg.
