# Tilstandsrapport

Enebolig

Snaremovegen 29 , 2210 GRANLI

Befaringsdato: 05.02.2026

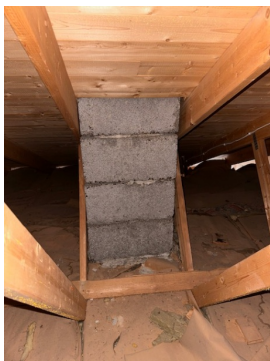
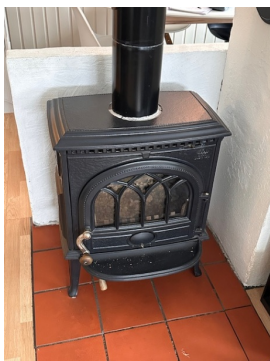
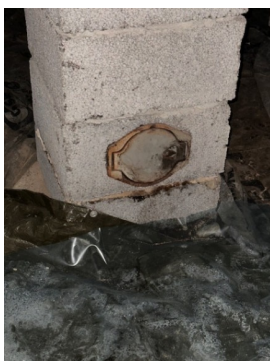
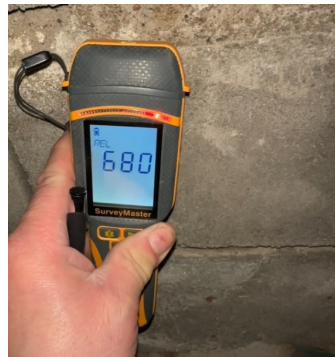
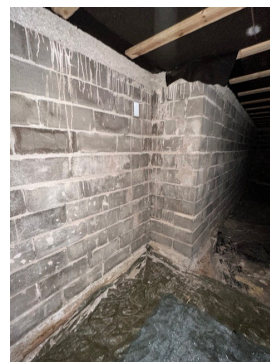
## TG 1 Pipe og ildsted

Enløps elementpipe i lecastein med peisovn m/glassdør i stue.  
Feierluke i kjeller. Løse fliser v/peisovn i stue (TG 2).

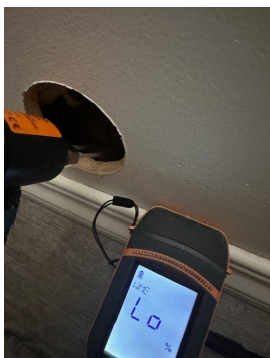
### ! TG 1 Tilliggende konstruksjoner våtrom

Det er boret hull i vegg. Fuktmåling med pigger inne i vegg - mot bad/vaskerom. Det påvises ikke fukt over normalen.

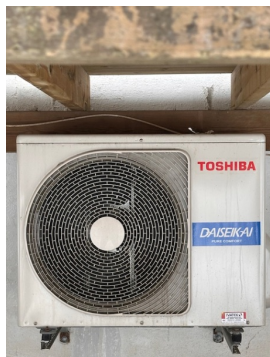
#### TG 1 Andre VVS-installasjoner

Luft til luft varmepumpe fra 2018.

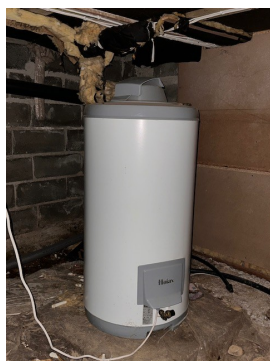
## TG 1 Varmtvannstank

200 l varmtvannsbereider fra 2010, plassert i kjeller.
