# Tilstandsrapport

Enebolig

Snaremovegen 29 , 2210 GRANLI

Befaringsdato: 05.02.2026

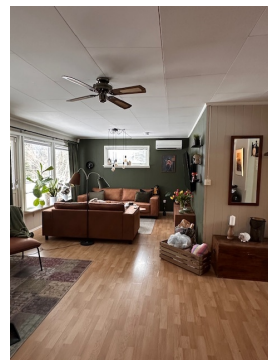
### TG 1 Etasjeskille/gulv mot grunn

Etasjeskiller i trekonstruksjoner.

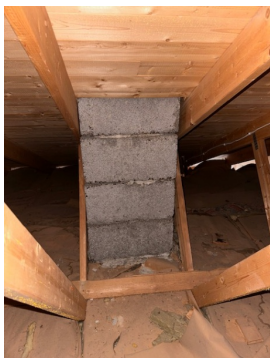
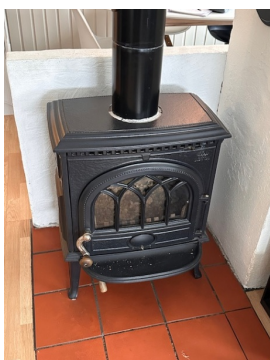
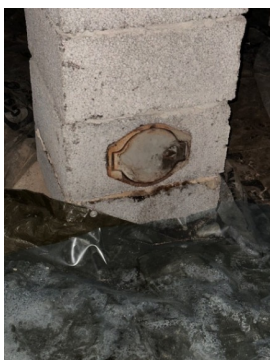
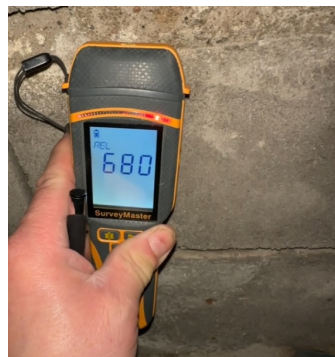
## TG 1 Pipe og ildsted

Enløps elementpipe i lecastein med peisovn m/glassdør i stue.  
Feierluke i kjeller. Løse fliser v/peisovn i stue (TG 2).

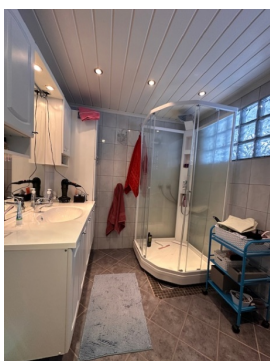
### ! TG 1 Ventilasjon

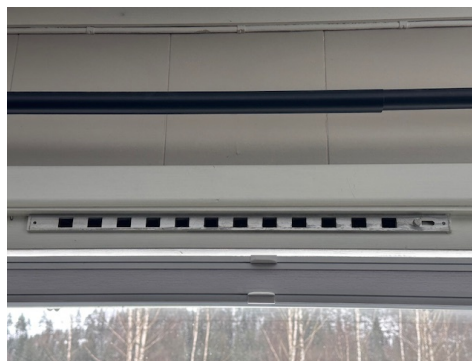
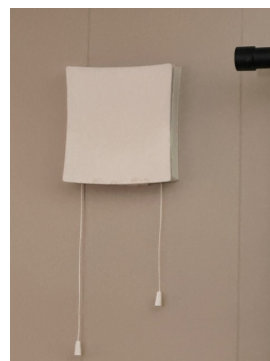
#### ! TG 1 Ventilasjon

Ventilasjon gjennom veggventiler og vinduer som kan åpnes. Mekanisk avtrekk på bad/vaskerom og kjøkken.
