Tilstandsrapport

📍 Ekregaten 18 , 5036 BERGEN

gnr. 168, bnr. 538, snr. 5

Befaringsdato: 09.12.2024

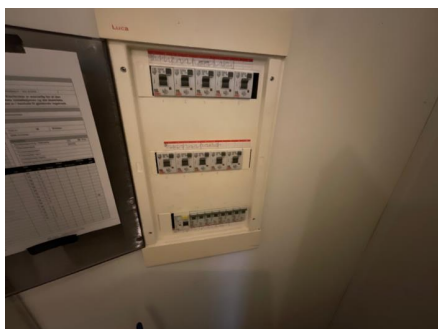
11. Foreta en helhetsvurdering av det elektriske anlegget, dets alder, allmenne tilstand og fare for liv og helse. Bør det elektriske anlegget ha en utvidet el-kontroll?

Ja Vurdering av el.anlegg er basert på en standard sjekkliste og visuell befaring. Takstmannen har ikke fagkompetanse på område og tilstandsgrader settes ut fra standard (NS 3600). Det anbefales kontroll (NEK 405 - 2-3) av el.anlegg av autorisert elektrikerfirma. Store deler av anlegget er skjult.
