Tilstandsrapport

📍 Blomsterstykket 47 , 1390 VOLLEN

Befaringsdato: 23.04.2026

Rekkehus - Byggeår: 2012

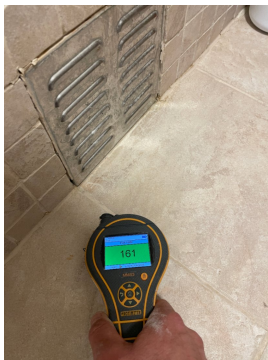
Hulltaking er ikke foretatt da det ikke er fysisk mulig pga tilliggende konstruksjoner. Våtzone dusj og vask ligger mot yttervegg Det er foretatt inspeksjon via stakeluke hvor det avdekkes våtromsplater bak fliser. Fuktmåling på overflater er foretatt uten tegn til avvik, men dette er en metode som kan avvike da måleinstrumentet kan gi utslag på materialer som leder strøm som f.eks. varmekabler, armeringsjern etc.

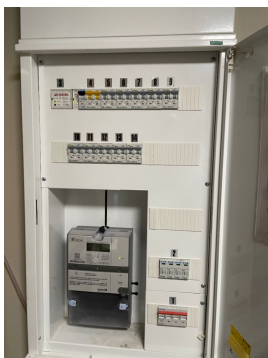
-El-anlegg er kun beskrevet ikke kontrollert. Varmekabler, lamper, lys og andre elektriske komponenter er ikke funksjonstestet. Downlights/lys ikke demontert for kontroll. Avvik kan forekomme.

Elektrisk anlegg fremstår i ok tilstand, jeg er ikke fagmann for feltet og anbefaler på generelt grunnlag at elektriker vurderer slike anlegg.
